TOYOTA RAV4 4X4
TESTDATO: 13.01.2024
KODE: 1322997

ZA23156	21 383 KM	23.08.2023 Førstegang registrert	Bensin/ Batteri
----------------	------------------	--	----------------------------

CHASSISNR: JTMGBRFV00D128585	BRUKTIMPORT: Nei
KJØRETØY:	FRIST FOR PKK: 23.08.2024

NBF Tilstandsrapport er utarbeidet av Norges Bilbransjeforbund og Forbrukerrådet.

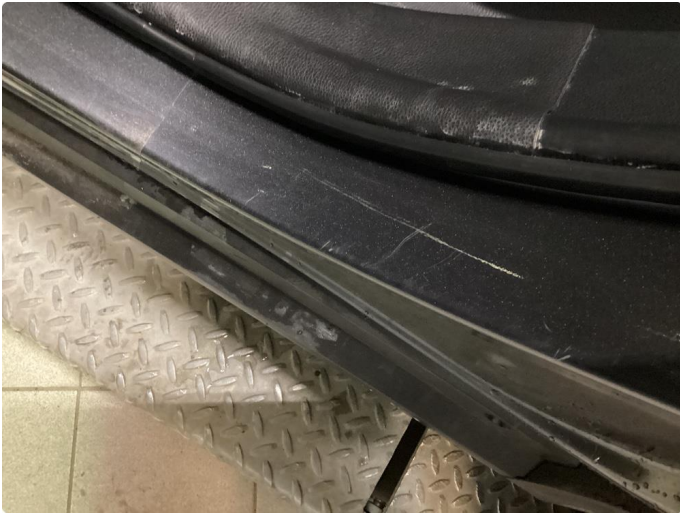
Punkt	Beskrivelse	Plassering
1. EKSTERIØR		
1.1 Døråpning	ripe(r)	
2. OPPLYSNINGER/KLARGJØRING		
2.1 Opplysninger	Bilen har vært brukt som Taxi i Tromsø

1.1 Ripe(r)
