VOLKSWAGEN AMAROK 258 HK AUTOMAT 4WD

TESTDATO: 25.02.2026

DR67111

NBF Tilstandsrapport er utarbeidet av Norges Bilbransjeforbund og Forbrukerrådet.

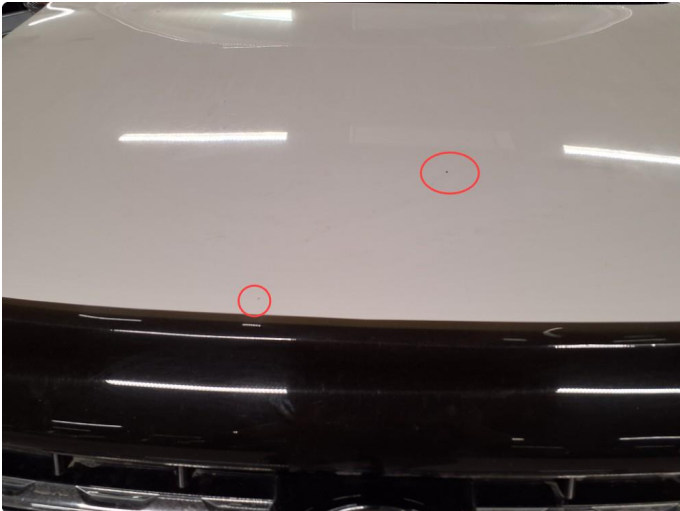
| Punkt | Beskrivelse | Plassering |
|---|---|---|
| 1.1 Panser | steinsprut | |

1.1 Steinsprut

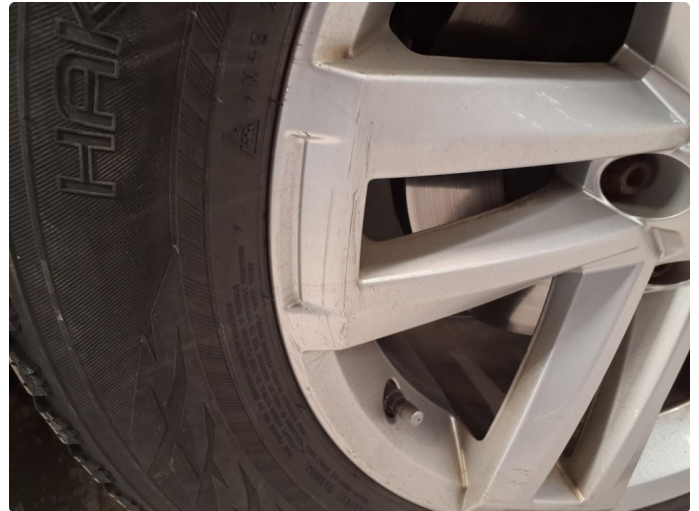
| Punkt | Beskrivelse | Plassering |
|---|---|---|
| 1.2 Dekk/Felger | ripe (r) gjennom lakk | alle |

1.2 Ripe (r) gjennom lakk

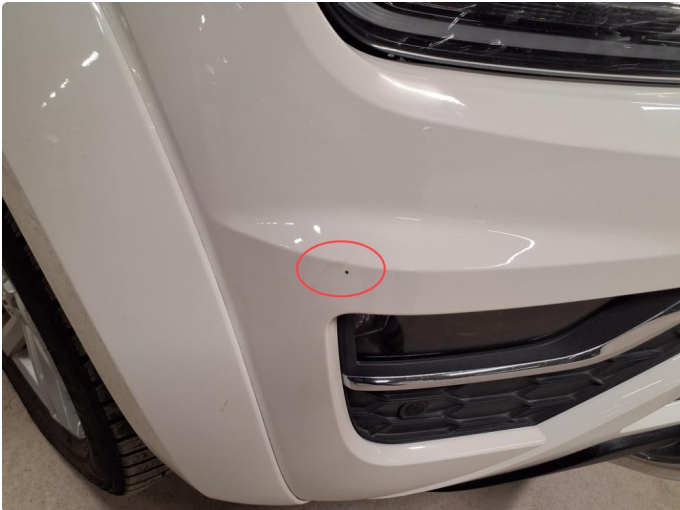
| Punkt | Beskrivelse | Plassering |
|---|---|---|
| 1.4 Støtfanger | steinsprut | foran |

1.4 Steinsprut

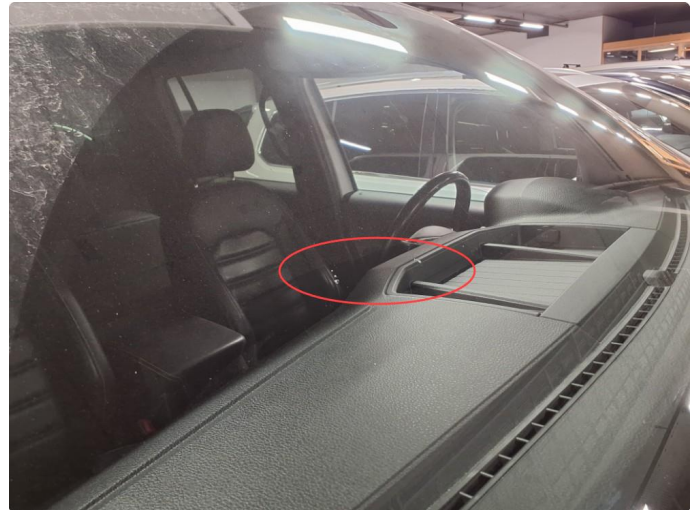
| Punkt | Beskrivelse | Plassering |
|---|---|---|
| 1.5 Frontvindu | steinsprut | |

1.5 Steinsprut
