**PEUGEOT 508 120 HK AUTOMAT 2WD**
**TESTDATO: 17.09.2025**
**KODE: 1812945**

**ZT53133**

NBF Tilstandsrapport er utarbeidet av Norges Bilbransjeforbund og Forbrukerrådet.

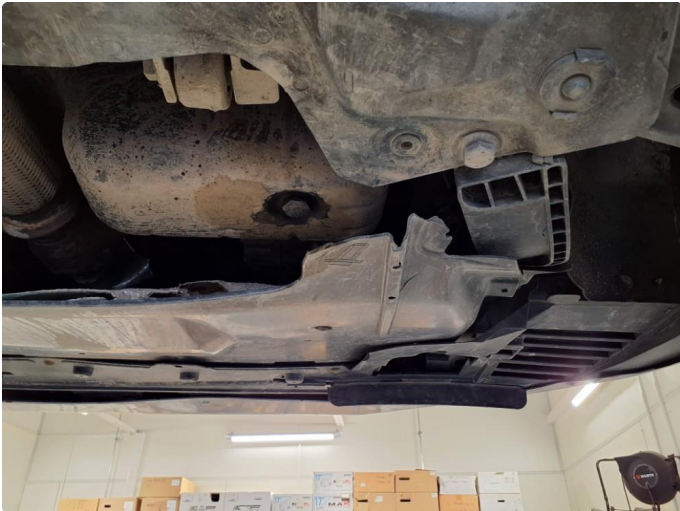
| Punkt | | Beskrivelse | Plassering |
|---|---|---|---|
| 1.1 | Under bil | beskyttelsesplate skadet/mangler | |

1.1 Beskyttelsesplate skadet/mangler

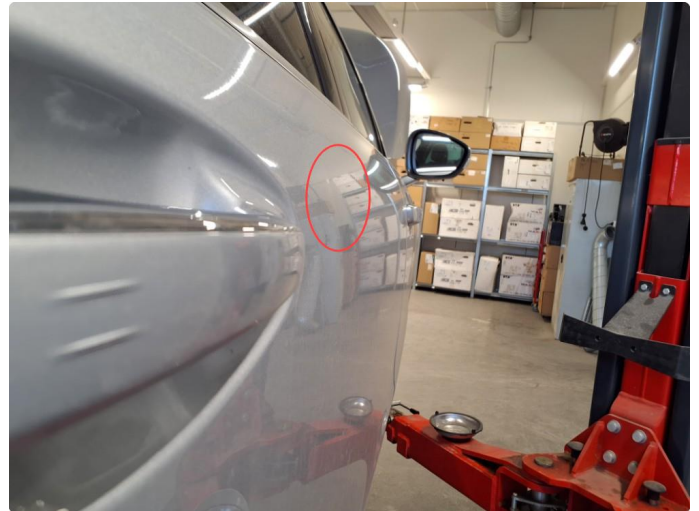
| Punkt | | Beskrivelse | Plassering |
|---|---|---|---|
| 1.2 | Dører | p-bulk | høyre bak |

1.2 P-bulk

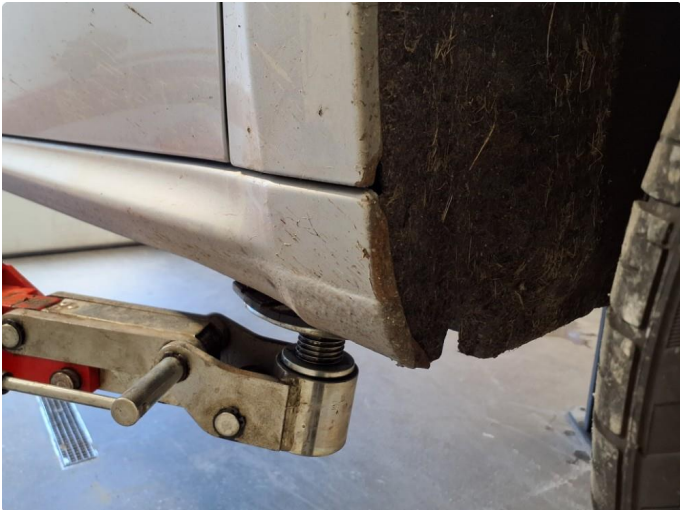
| Punkt | | Beskrivelse | Plassering |
|---|---|---|---|
| 1.3 | Skjermer | rust | begge foran |

1.3 Rust

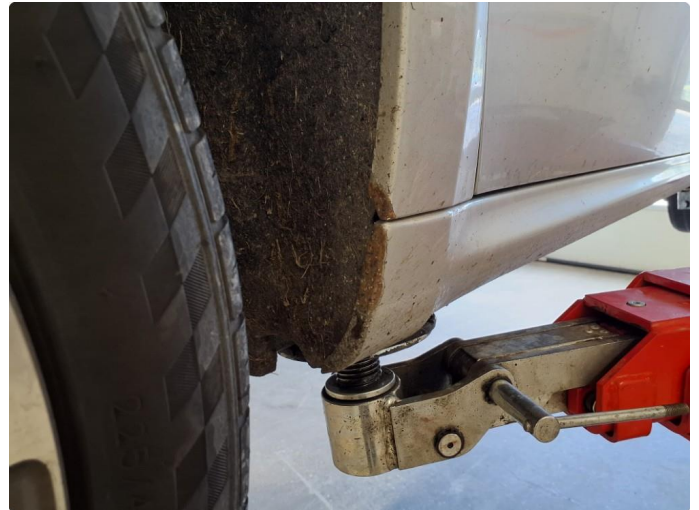
1.3 Rust

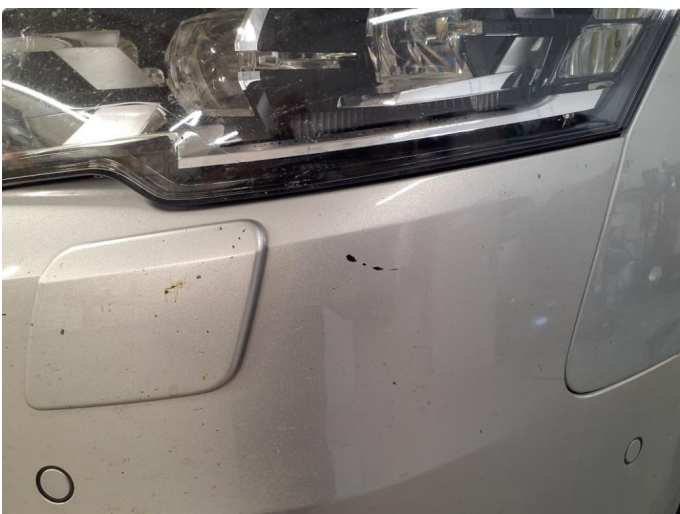
| Punkt | | Beskrivelse | Plassering |
|---|---|---|---|
| 1.5 | Støtfanger | ripe(r) ned til grunning | foran |

1.5 Ripe(r) ned til grunning

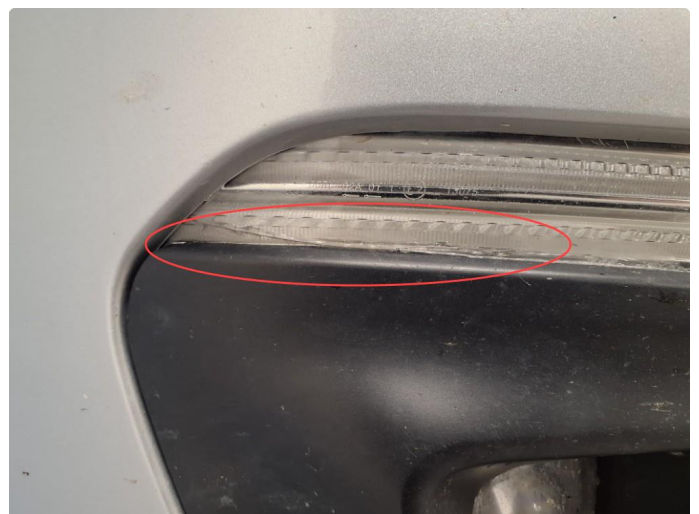
| Punkt | | Beskrivelse | Plassering |
|---|---|---|---|
| 2.1 | Lys foran | defekt/sprukket glass | høyre |

2.1 Defekt/sprukket glass

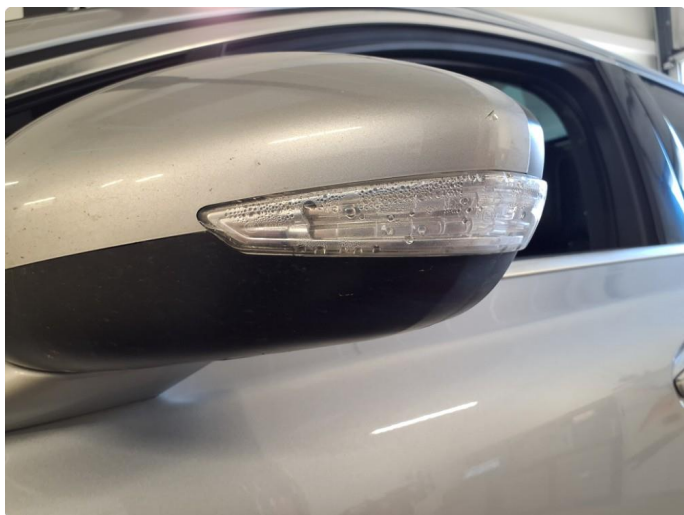
| Punkt | | Beskrivelse | Plassering |
|---|---|---|---|
| 2.2 | Retningslys | vann/dugg | begge |

2.2 Vann/dugg

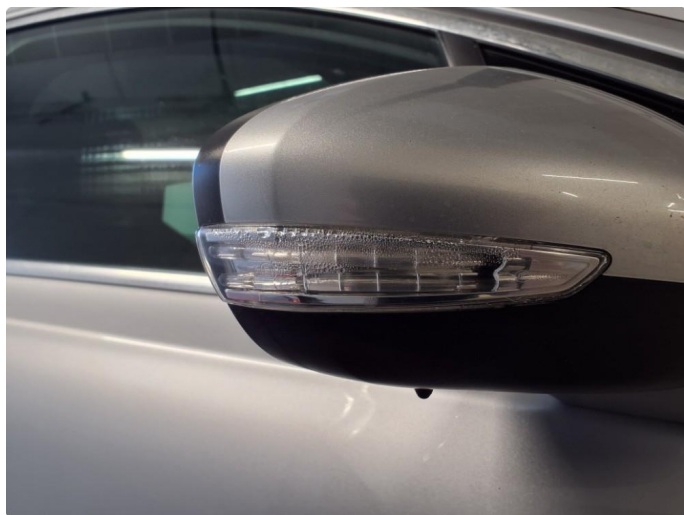
2.2 Vann/dugg
