MITSUBISHI MITSUBISHI OUTLANDER 4WD

TESTDATO: 19.11.2025

ZT53643

NBF Tilstandsrapport er utarbeidet av Norges Bilbransjeforbund og Forbrukerrådet.

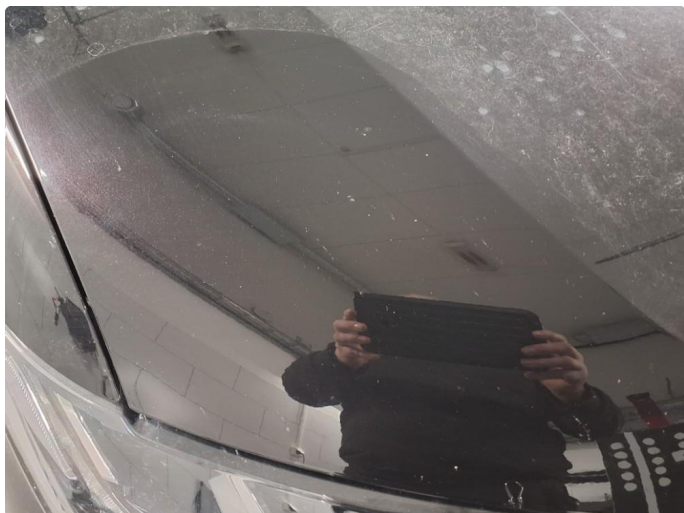
| Punkt | Beskrivelse | Plassering |
|---|---|---|
| 1.2 Panser | steinsprut | |

1.2 Steinsprut

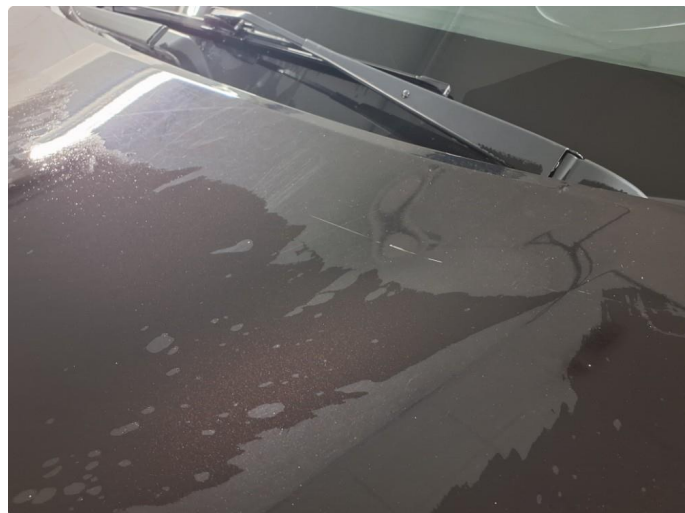
| Punkt | Beskrivelse | Plassering |
|---|---|---|
| 1.3 Panser | ripe(r) ned til grunning | |

1.3 Ripe(r) ned til grunning

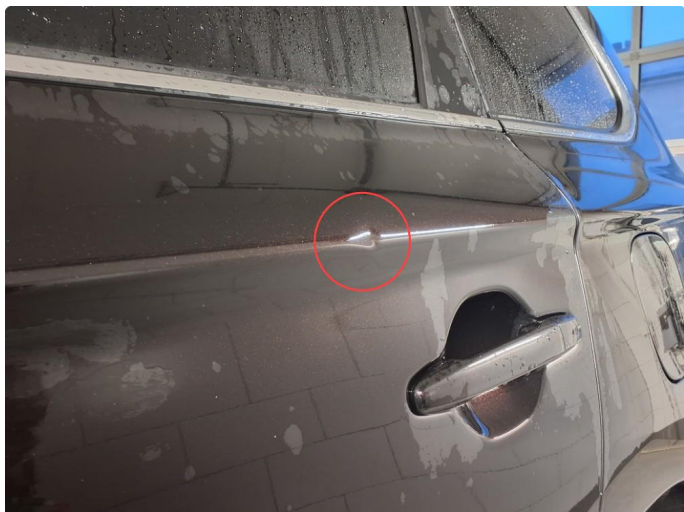
| Punkt | Beskrivelse | Plassering |
|---|---|---|
| 1.4 Dører | bulk | venstre bak |

1.4 Bulk

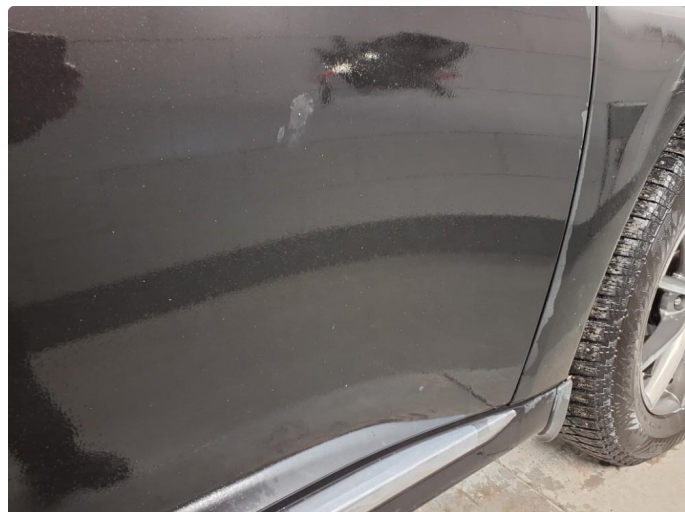
| Punkt | Beskrivelse | Plassering |
|---|---|---|
| 1.5 Dører | noe steinsprut | høyre foran |

1.5 Noe steinsprut

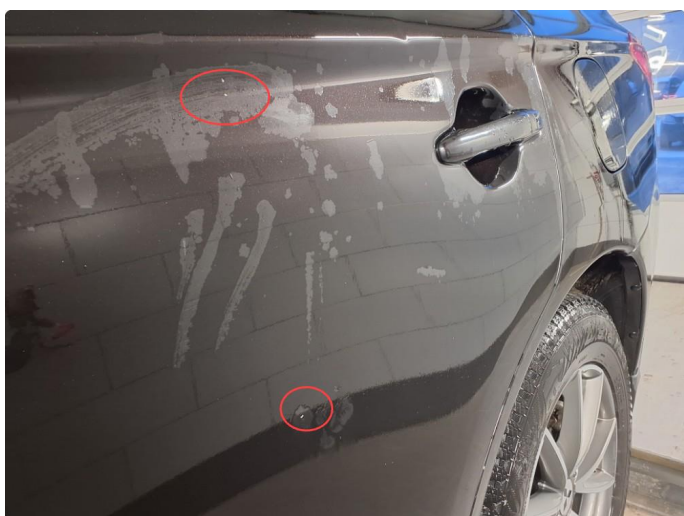
1.5 Noe steinsprut

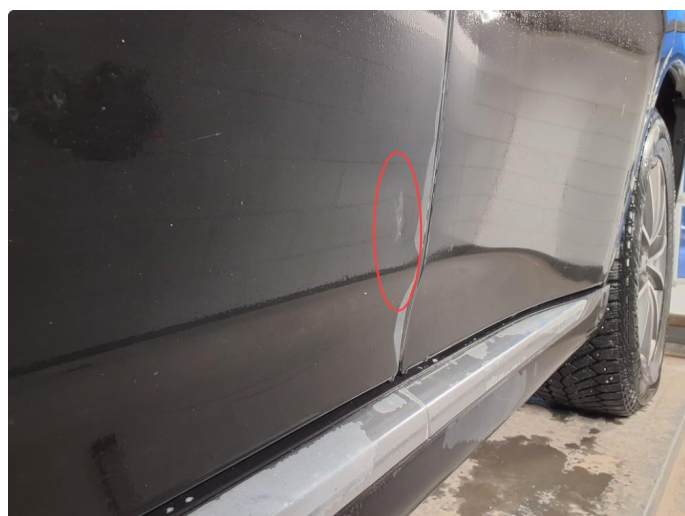
| Punkt | Beskrivelse | Plassering |
|---|---|---|
| 1.6 Dører | bulk med lakkskade | venstre foran |

1.6 Bulk med lakkskade

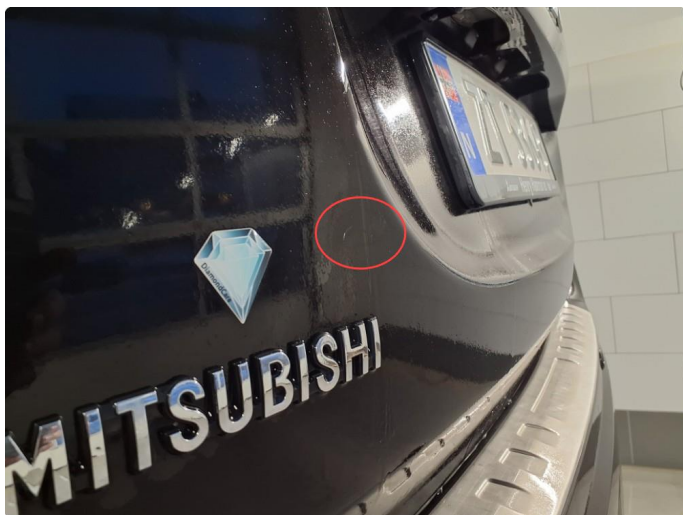
| Punkt | Beskrivelse | Plassering |
|---|---|---|
| 1.7 Bakluke | bulk | |

1.7 Bulk

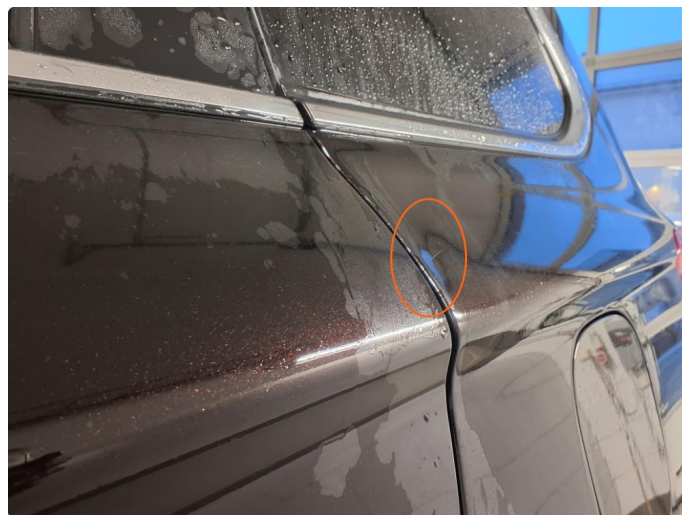
| Punkt | Beskrivelse | Plassering |
|---|---|---|
| 1.8 Skjermer | bulk med lakkskade | venstre bak |

1.8 Bulk med lakkskade

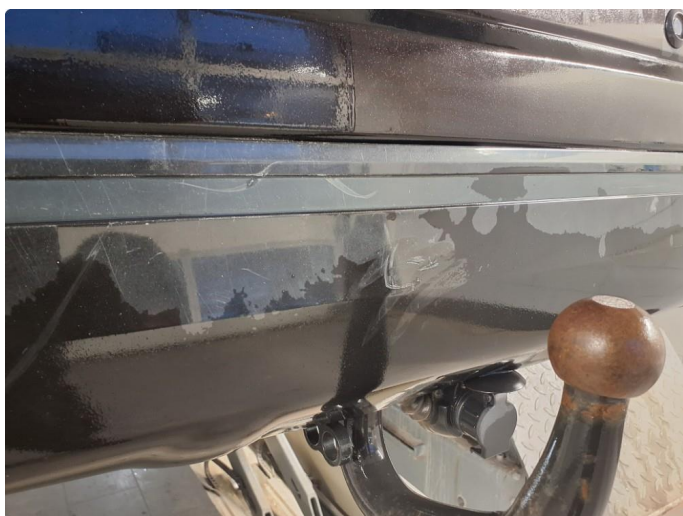
| Punkt | Beskrivelse | Plassering |
|---|---|---|
| 1.10 Støtfanger | ripe(r) ned til grunning | bak |

1.10 Ripe(r) ned til grunning
