VOLKSWAGEN ID.5 GTX 220 KW 4WD

TESTDATO: 13.11.2025

EH38262

NBF Tilstandsrapport er utarbeidet av Norges Bilbransjeforbund og Forbrukerrådet.

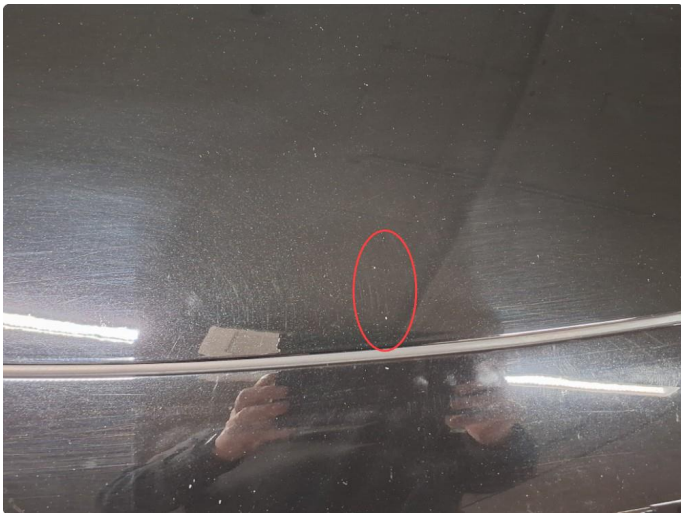
| Punkt | | Beskrivelse | Plassering |
|---|---|---|---|
| 1.2 | Panser | steinsprut | |

1.2 Steinsprut

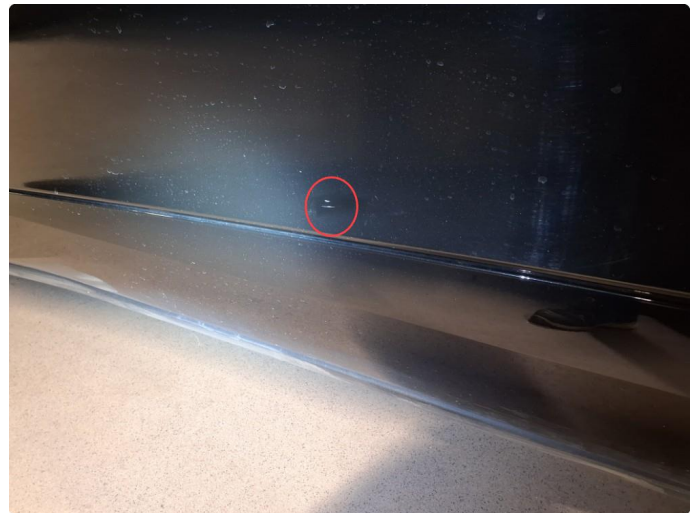
| Punkt | | Beskrivelse | Plassering |
|---|---|---|---|
| 1.3 | Dører | ripe ned til grunning | venstre foran |

1.3 Ripe ned til grunning

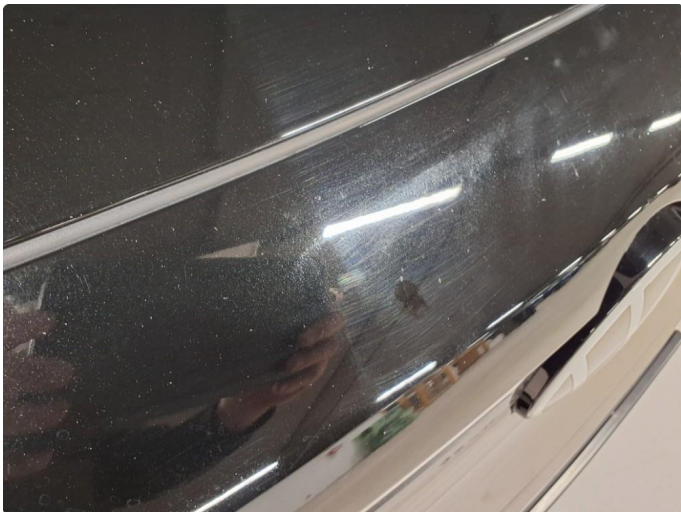
| Punkt | | Beskrivelse | Plassering |
|---|---|---|---|
| 1.4 | Støtfanger | steinsprut | foran |

1.4 Steinsprut
