HYUNDAI SANTA FE 197 HK AUTOMAT 4WD
TESTDATO: 17.03.2026
KODE: 1974681

ZA12645	230 223 KM	28.09.2012 Førstegang registrert	Diesel
----------------	-------------------	--	---------------

NBF Tilstandsrapport er utarbeidet av Norges Bilbransjeforbund og Forbrukerrådet.

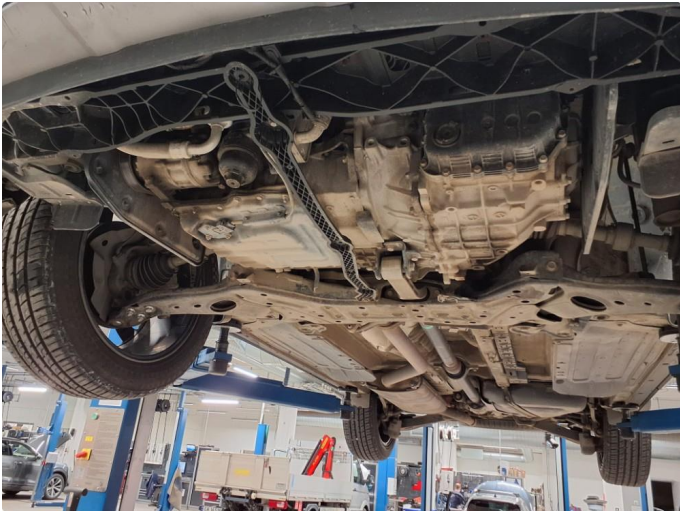
1.2 Beskyttelsesplate skadet/mangler

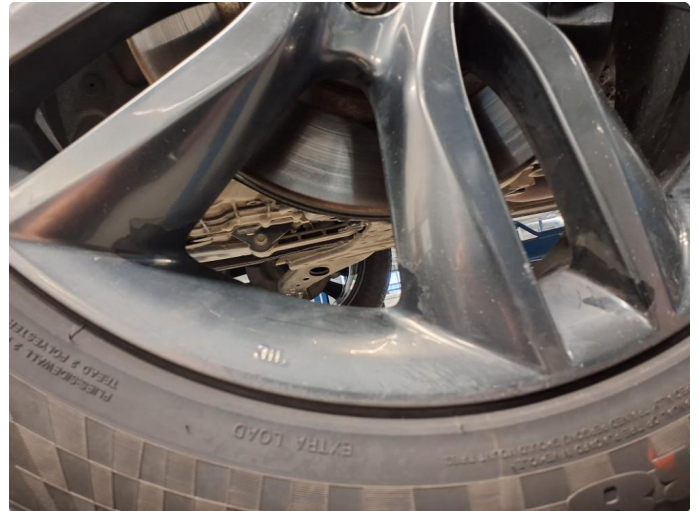
1.3 Skade på felg

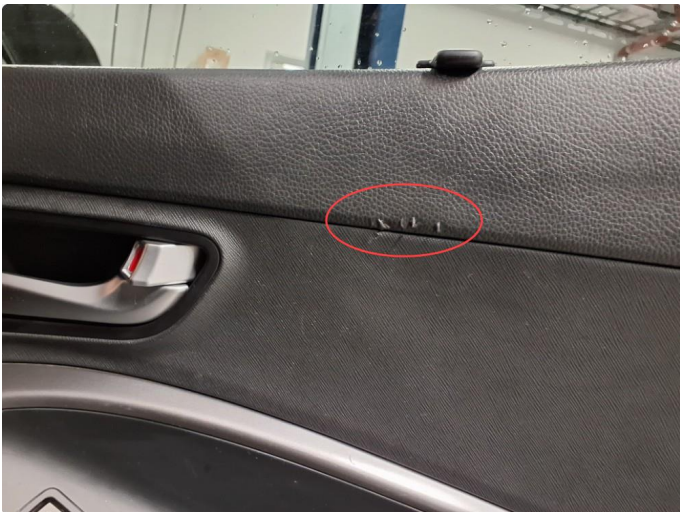
2.1 Skadet/merker etter utstyr
