SKODA OCTAVIA / 5E 150 HK AUTOMAT 4WD

TESTDATO: 24.08.2026

NF86742

NBF Tilstandsrapport er utarbeidet av Norges Bilbransjeforbund og Forbrukerrådet.

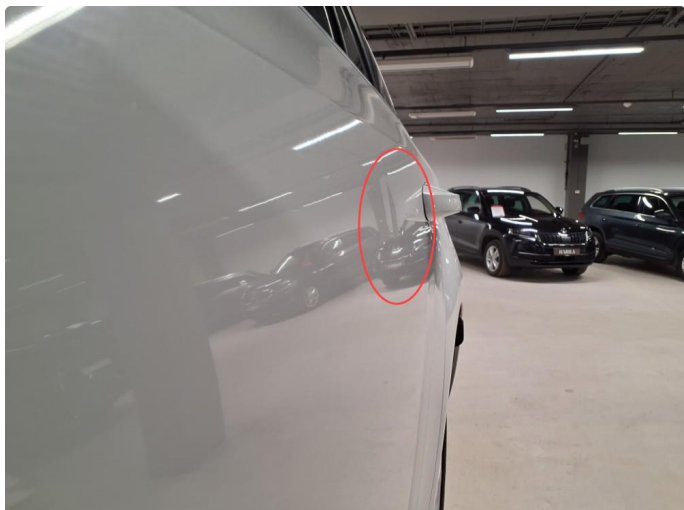
| Punkt | Beskrivelse | Plassering |
|---|---|---|
| 1.1 Dører | bulk i venstre dør | |

1.1 Bulk i venstre dør

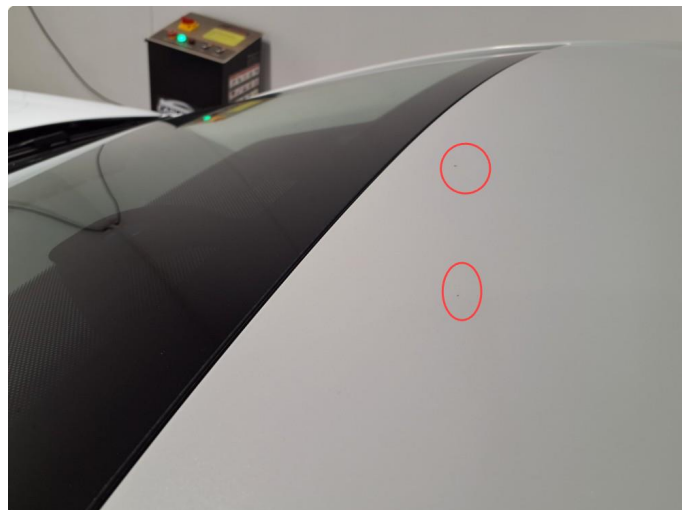
| Punkt | Beskrivelse | Plassering |
|---|---|---|
| 1.2 Tak | steinsprut med rust på tak | |

1.2 Steinsprut med rust på tak
