SKODA SUPERB 2WD
TESTDATO: 02.02.2026
KODE: 1938245

VJ23615

NBF Tilstandsrapport er utarbeidet av Norges Bilbransjeforbund og Forbrukerrådet.

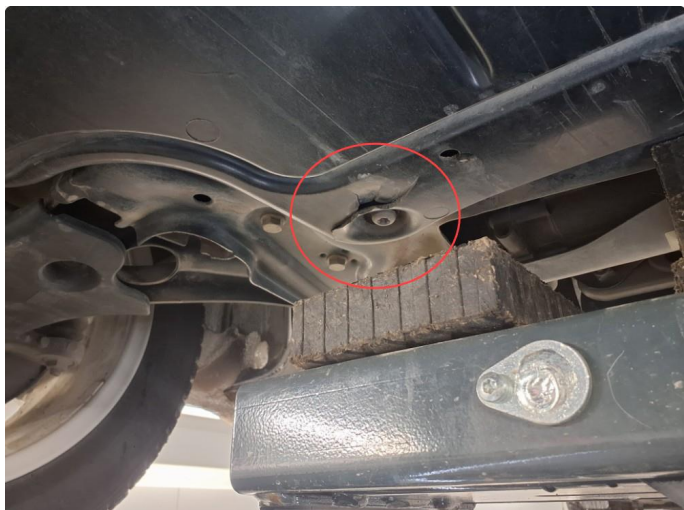
1.1 Beskyttelsesplate skadet/mangler

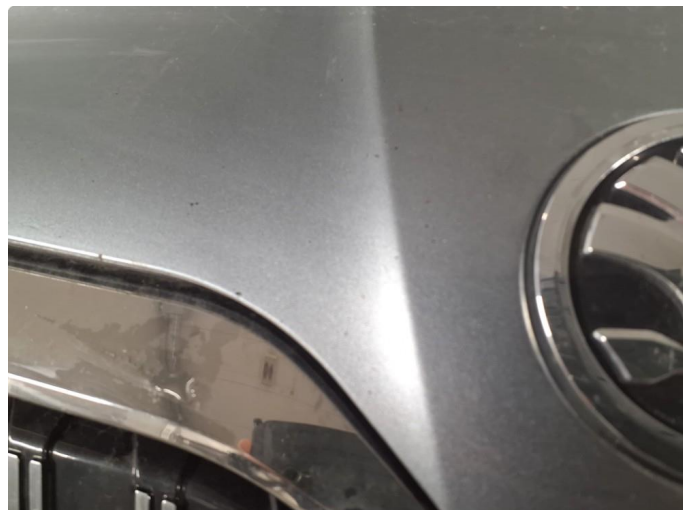
1.2 Steinsprut

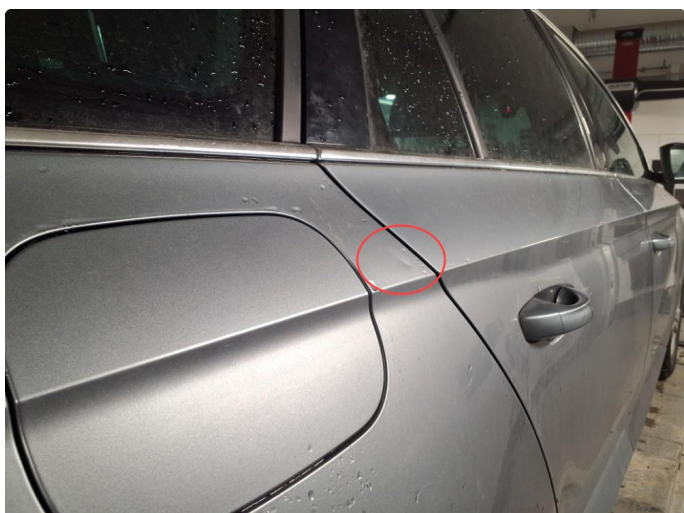
1.3 Bulk

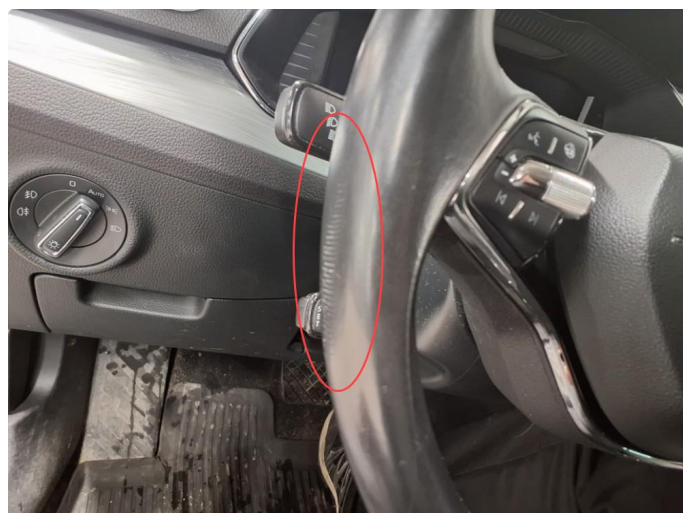
3.1 Riper/hakk
