**VOLKSWAGEN TOURAN 105 HK MANUELL**
**TESTDATO: 06.03.2026**
**KODE: 1966588**

**ZT42950**

NBF Tilstandsrapport er utarbeidet av Norges Bilbransjeforbund og Forbrukerrådet.

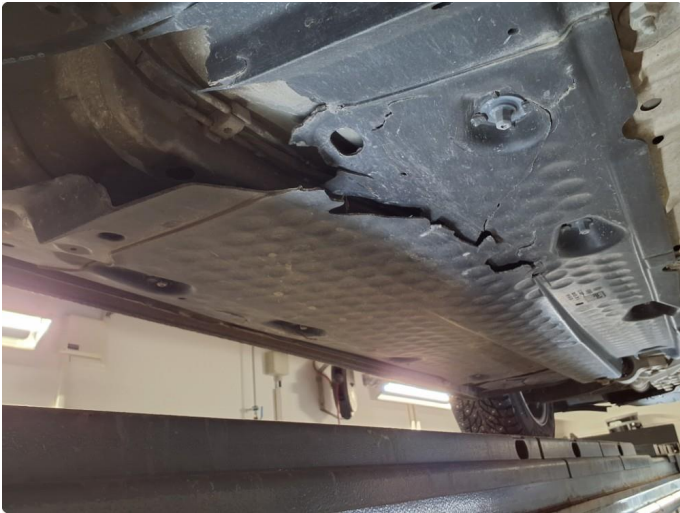
| Punkt | Beskrivelse | Plassering |
|---|---|---|
| 1.2 Under bil | beskyttelsesplate skadet/mangler | midten venstre |

1.2 Beskyttelsesplate skadet/mangler

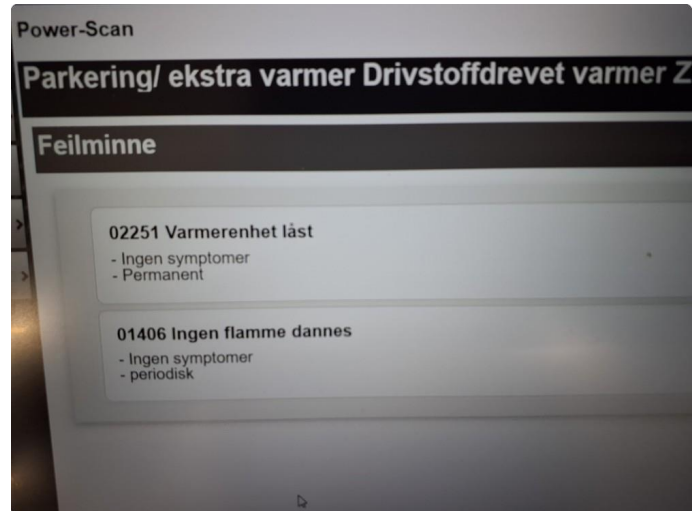
| Punkt | Beskrivelse | Plassering |
|---|---|---|
| 3.1 Varme/AC/Klima | parkeringsvarmer starter ikke | |

3.1 Parkeringsvarmer starter ikke
