**VOLKSWAGEN TIGUAN 140 HK AUTOMAT 4WD**
**TESTDATO: 12.12.2025**
**KODE: 1901499**

**ZT48961**

NBF Tilstandsrapport er utarbeidet av Norges Bilbransjeforbund og Forbrukerrådet.

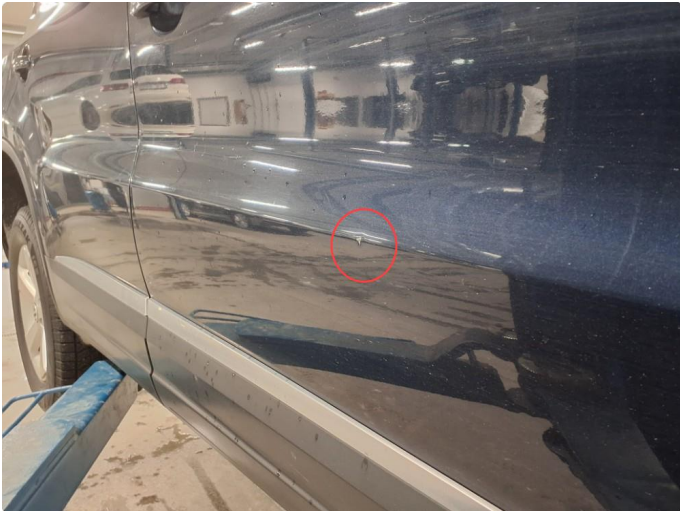
| Punkt | Beskrivelse | Plassering |
|---|---|---|
| 1.2 Dører | bulk med lakkskade | høyre foran |

1.2 Bulk med lakkskade

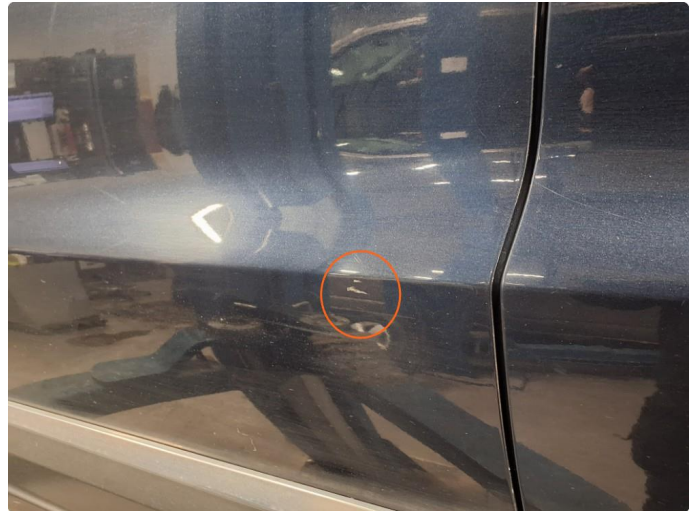
| Punkt | Beskrivelse | Plassering |
|---|---|---|
| 1.3 Dører | ripe ned til grunning | venstre foran |

1.3 Ripe ned til grunning

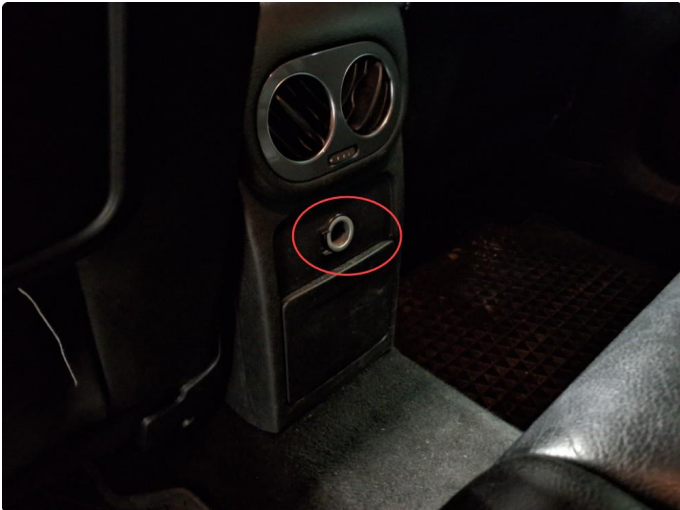
| Punkt | Beskrivelse | Plassering |
|---|---|---|
| 2.1 Midtkonsoll/midtarmene | lokk defekt | bak |

2.1 Lokk defekt

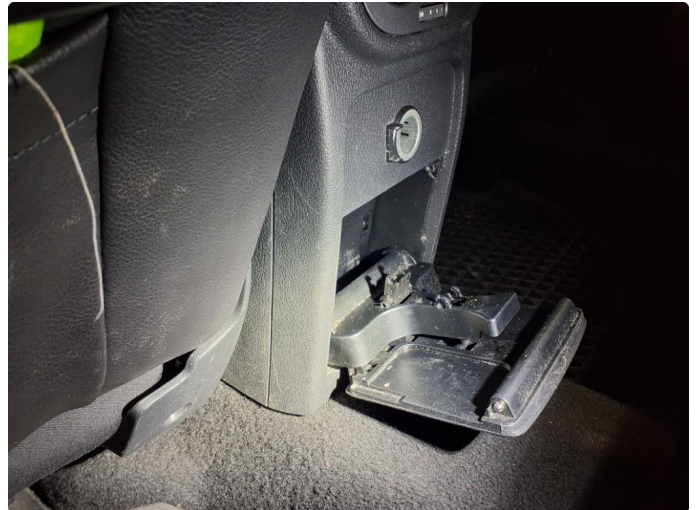
| Punkt | Beskrivelse | Plassering |
|---|---|---|
| 2.2 Midtkonsoll/midtarmene | feil på koppholder | bak |

2.2 Feil på koppholder
