VOLKSWAGEN CADDY / 2KN 122 HK MANUELL 4WD
TESTDATO: 21.04.2026
KODE: 2004178

ZD24342

NBF Tilstandsrapport er utarbeidet av Norges Bilbransjeforbund og Forbrukerrådet.

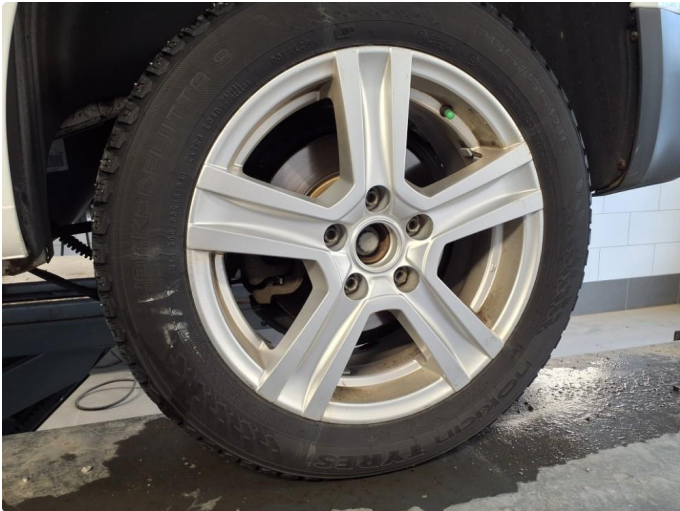
Punkt	Beskrivelse	Plassering
1. EKSTERIØR		
1.1 Dekk/Felger	hjul kapsel mangler	venstre bak
1.2 Støtfanger	ripe(r)	bak
2. MOTOR		
2.1 Service	Service blir utført før salg.

1.1 Hjulksel mangler

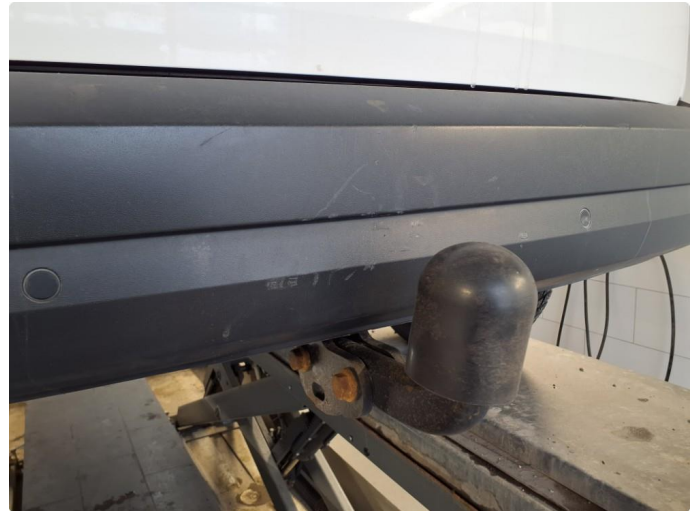
1.2 Ripe(r)
