SKODA ENYAQ 60 2WD

TESTDATO: 23.12.2025

CHASSISNR: TMBJB9NY9MF019425

NBF Tilstandsrapport er utarbeidet av Norges Bilbransjeforbund og Forbrukerrådet.

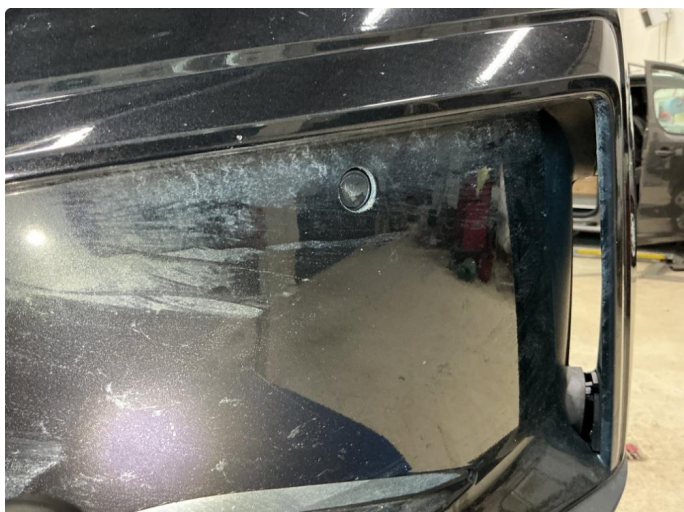
| Punkt | Beskrivelse | Plassering |
|---|---|---|
| 1.1 Sensor | øvrige feil | |

1.1 Øvrige feil

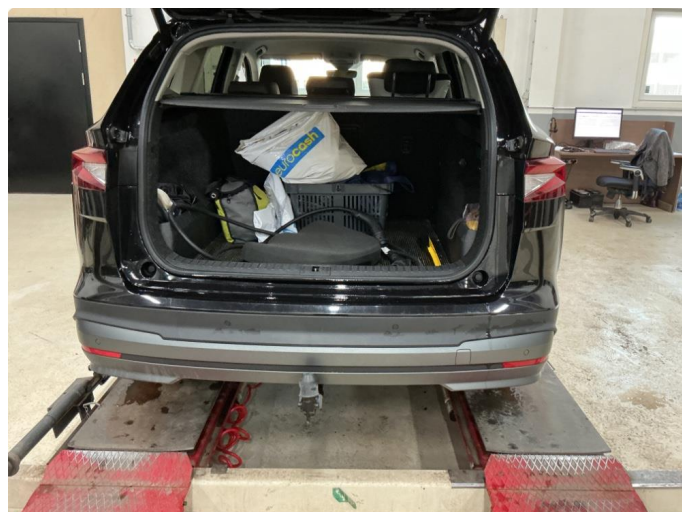
| Punkt | Beskrivelse | Plassering |
|---|---|---|
| 2.1 Opplysninger | øvrig opplysninger | |

2.1 Øvrig opplysninger

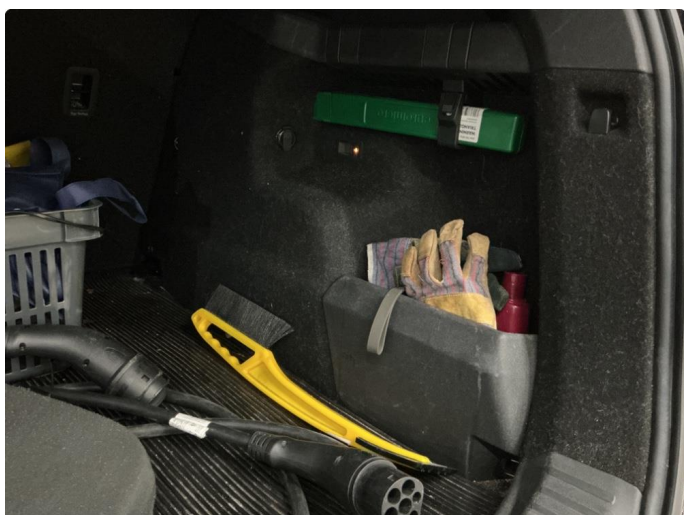
2.1 Øvrig opplysninger
