HYUNDAI KONA 2WD

TESTDATO: 29.07.2025

CHASSISNR: KMHK581GFKU009986

NBF Tilstandsrapport er utarbeidet av Norges Bilbransjeforbund og Forbrukerrådet.

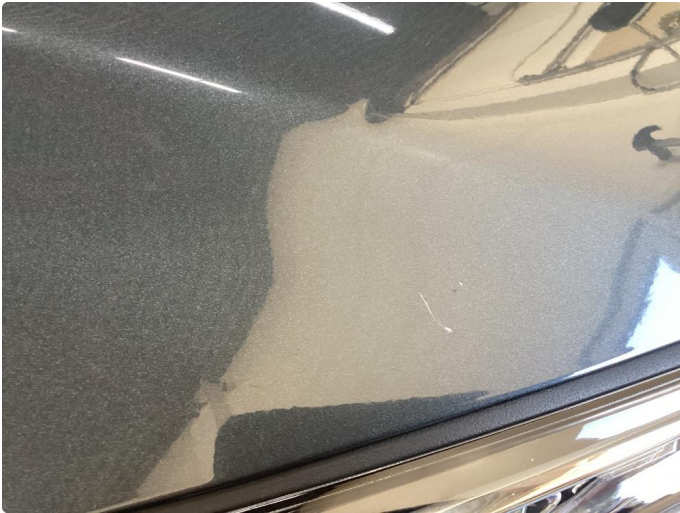
| Punkt | | Beskrivelse | Plassering |
|---|---|---|---|
| 1.1 | Panser | bulk | |

1.1 Bulk

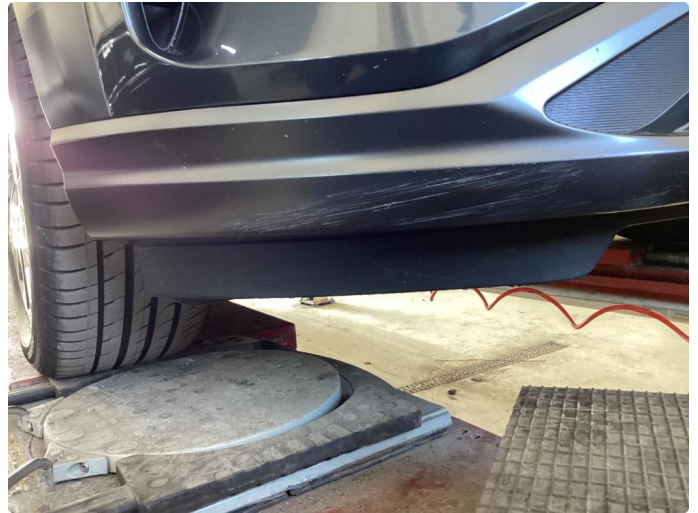
| Punkt | | Beskrivelse | Plassering |
|---|---|---|---|
| 1.2 | Støtfanger | ripe | høyre foran |

1.2 Ripe

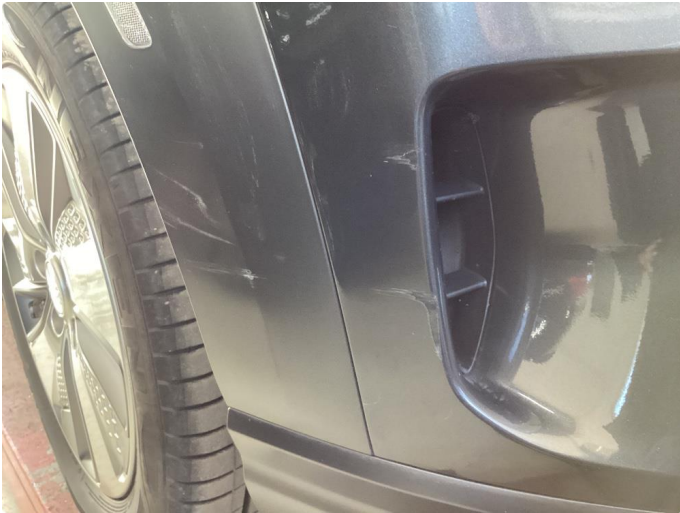
1.2 Ripe

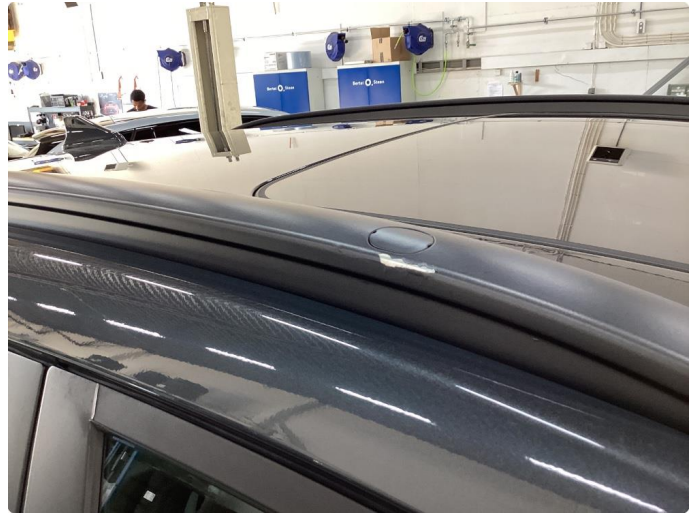
| Punkt | | Beskrivelse | Plassering |
|---|---|---|---|
| 1.3 | Tak | merke på rails høyre side | |

1.3 Merke på rails høyre side

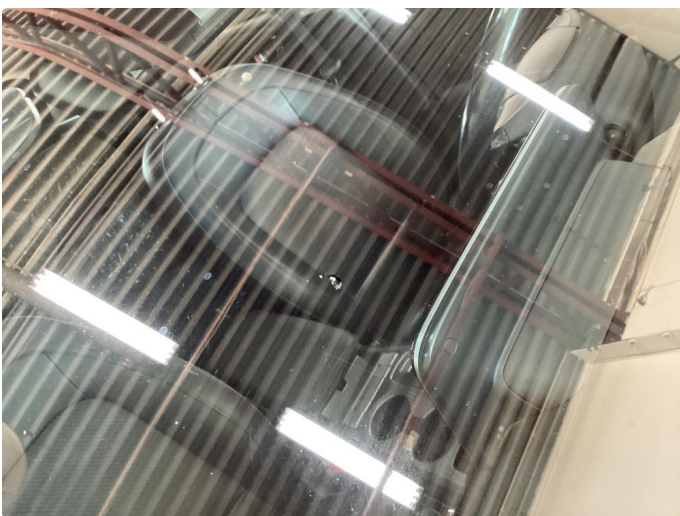
| Punkt | | Beskrivelse | Plassering |
|---|---|---|---|
| 1.4 | Frontvindu | steinsprut | |

1.4 Steinsprut
