MAZDA MAZDA CX-5 184 HK AUTOMAT 4WD

TESTDATO: 18.12.2025

LY86025

NBF Tilstandsrapport er utarbeidet av Norges Bilbransjeforbund og Forbrukerrådet.

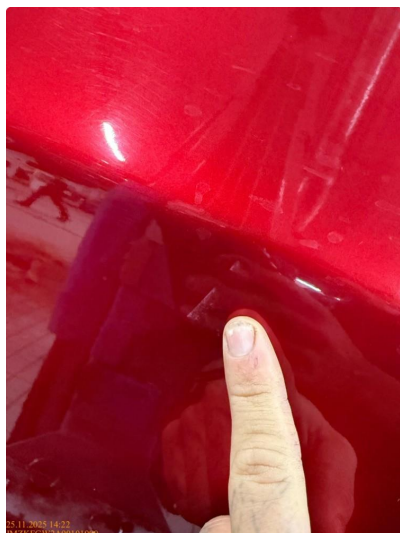
| Punkt | Beskrivelse | Plassering |
|---|---|---|
| 1.1 Dører | Parkeringsbulk | høyre foran |

1.1 Parkeringsbulk

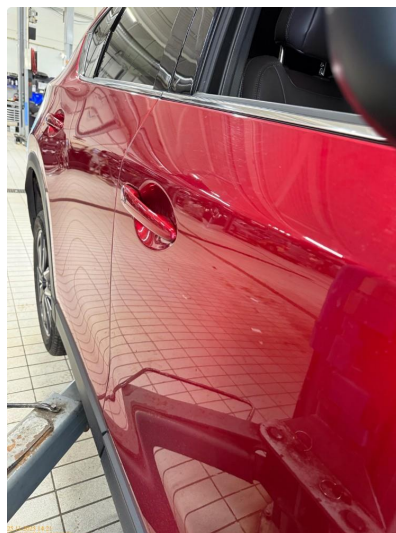
1.1 Parkeringsbulk

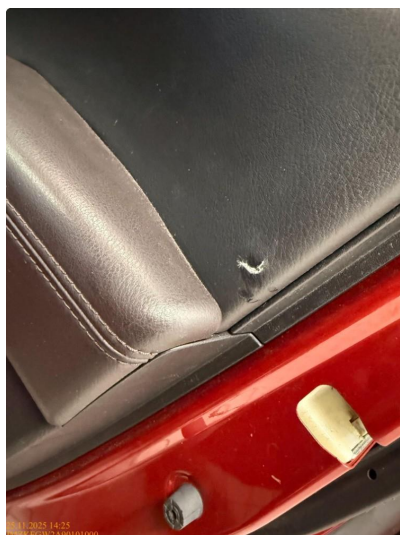
| Punkt | Beskrivelse | Plassering |
|---|---|---|
| 2.1 Dørtrekk | Liten rift i dørtrekk | høyre foran |

2.1 Liten rift i dørtrekk
