**PEUGEOT 3008 4WD**
**TESTDATO: 13.01.2026**
**KODE: 1921587**

**LJ78404**

**Bensin hybrid  
- Ladbar  
hybrid**
**CHASSISNR: VF3M45GBULS109014**
**BRUKTIMPORT: Nei**
**KJØRETØY: Personbil**
**FRIST FOR PKK: 24.04.2026**

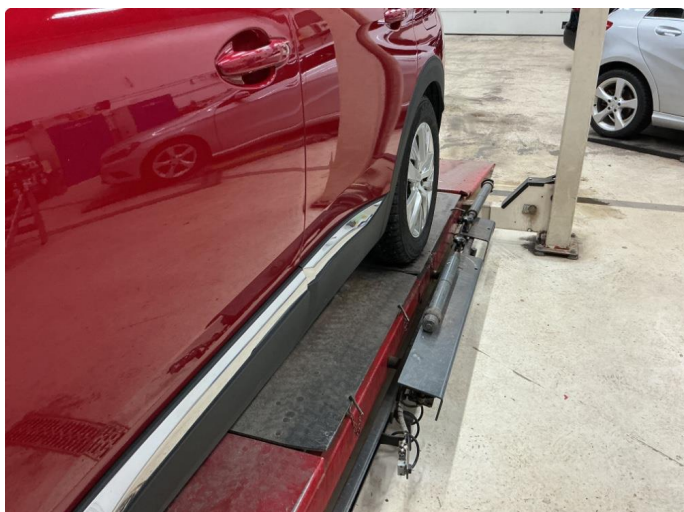
| Punkt | Beskrivelse | Plassering |
|---|---|---|
| 1.1 Dører | p-bulk | venstre bak |

1.1 P-bulk

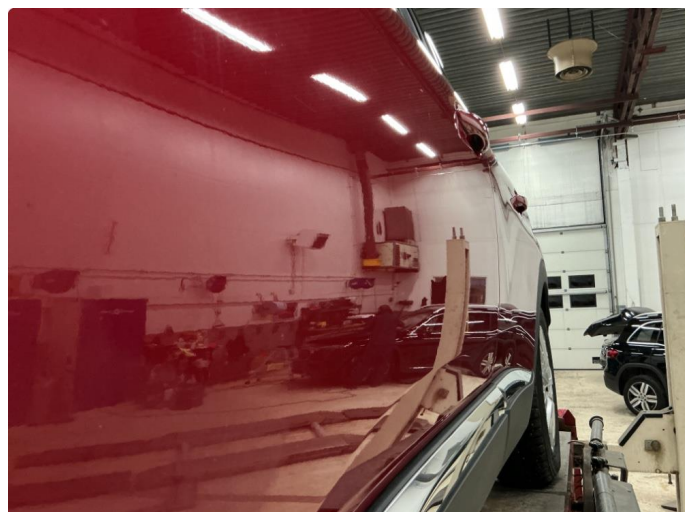
| Punkt | Beskrivelse | Plassering |
|---|---|---|
| 1.2 Dører | p-bulk | venstre foran |

1.2 P-bulk
