**FORD TRANSIT CUSTOM 131 HK MANUELL  
FORHJULSDRIFT**
**TESTDATO: 20.02.2024**
**KODE: 1351903**

<b>UX73144</b>

NBF Tilstandsrapport er utarbeidet av Norges Bilbransjeforbund og Forbrukerrådet.

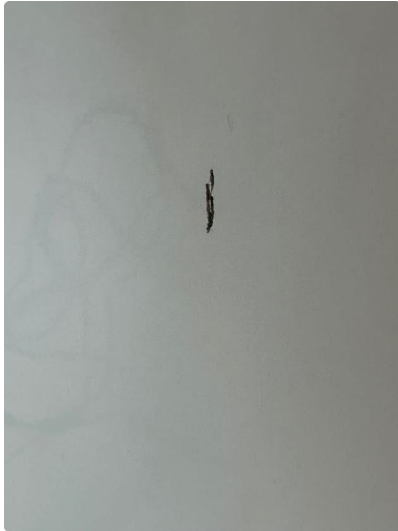
1.1 Lita ripe på dør venstre foran. Lakkeres forenklet

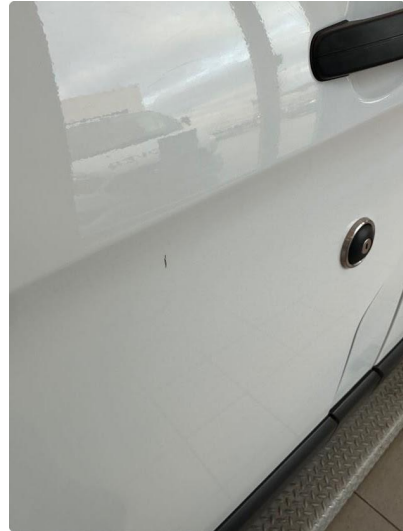
1.1 Lita ripe på dør venstre foran. Lakkeres forenklet

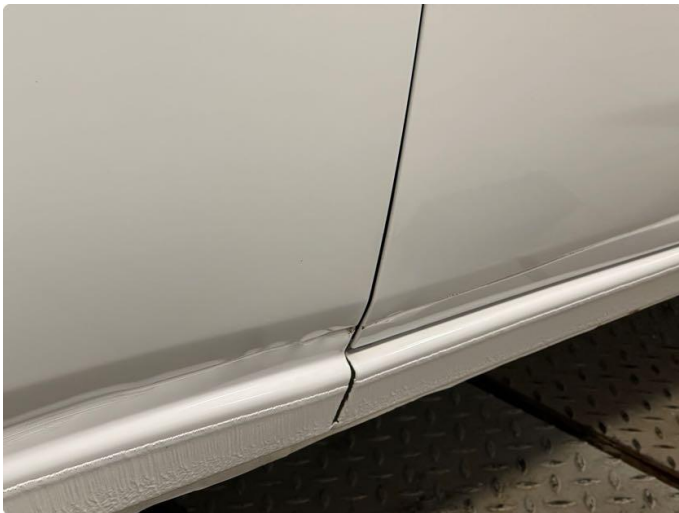
1.2 Skade på skyvdør høyre side og skjerm høyre bak
