**FORD TRANSIT 170 HK AUTOMAT 2WD**
**TESTDATO: 25.03.2026**
**KODE: 1982297**

<b>RL58146</b>	<b>133 897 KM</b>	<b>17.12.2021</b> Førstegang registrert	<b>Diesel</b>
----------------	-------------------	--	---------------

<b>CHASSISNR:</b> WF0AXXTTRAMA12151	<b>BRUKTIMPORT:</b> Nei
<b>KJØRETØY:</b> Varebil	<b>FRIST FOR PKK:</b> 19.12.2027

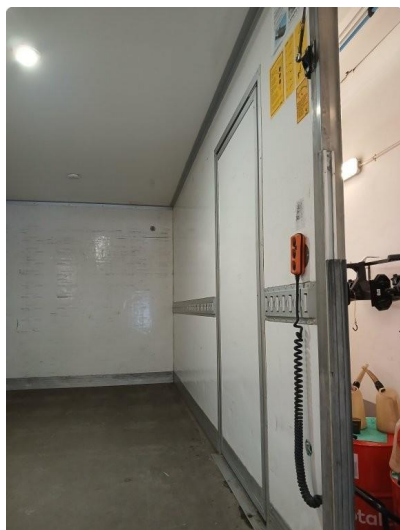
1.1 Bruksslitasje inside skap, oversiktsbilder

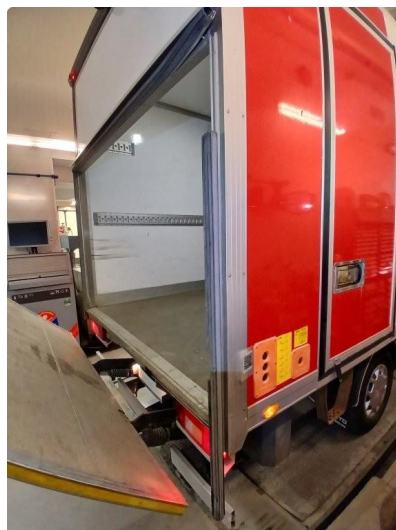
1.1 Bruksslitasje inside skap, oversiktsbilder

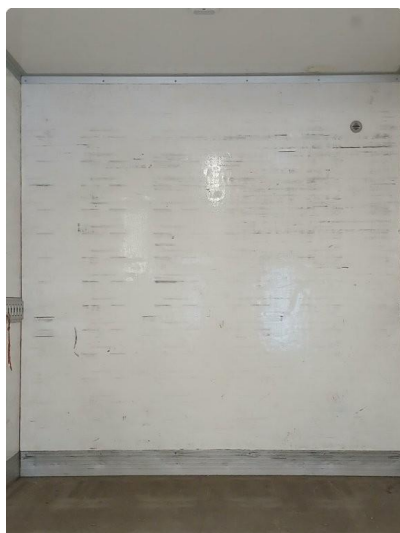
1.1 Bruksslitasje inside skap, oversiktsbilder

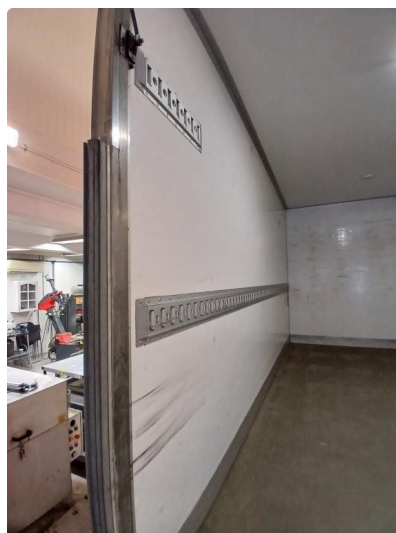
1.1 Bruksslitasje inside skap, oversiktsbilder

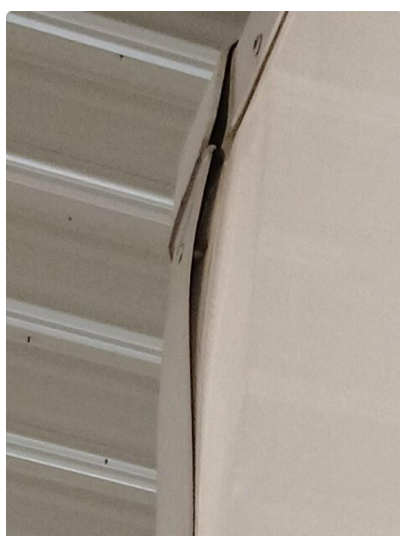
1.2 Bøyd list på venstre side foran

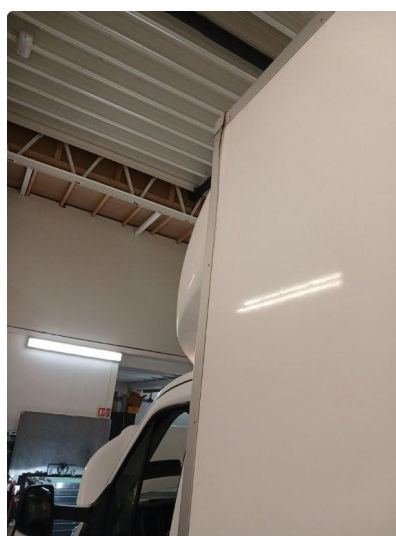
1.2 Bøyd list på venstre side foran

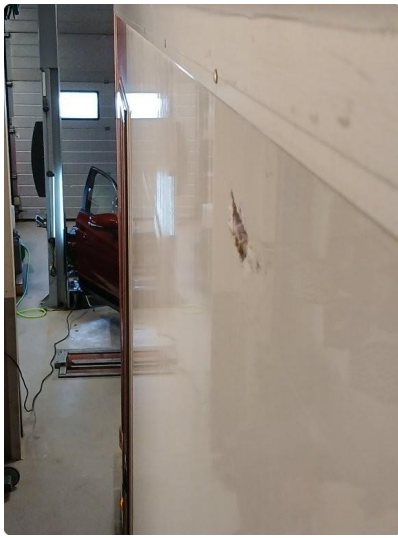
1.3 Skade oppe på venstre side

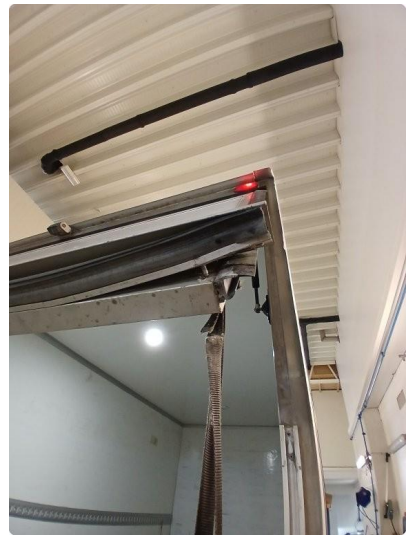
1.4 Riper på skap, merke på bakluke og side

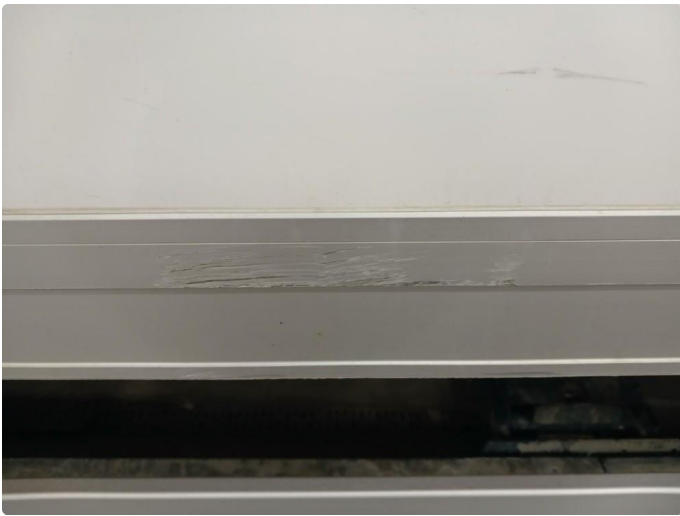
1.4 Riper på skap, merke på bakluke og side

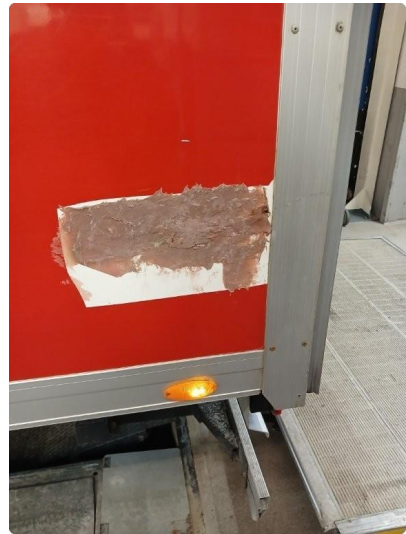
1.4 Riper på skap, merke på bakluke og side

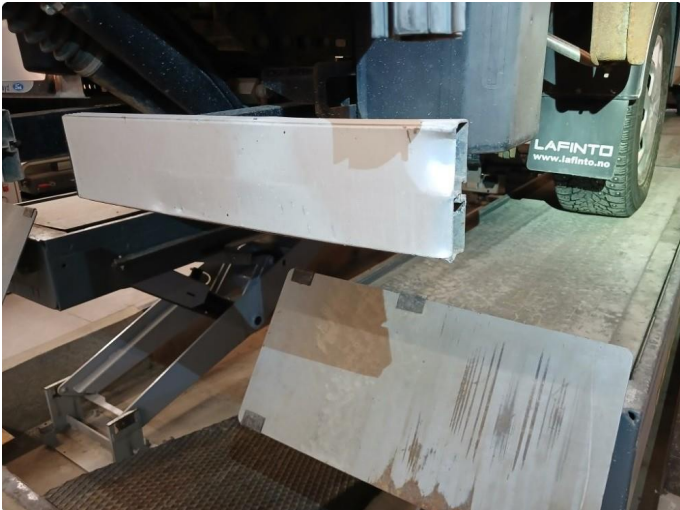
1.5 Merker på lister begge sider bak

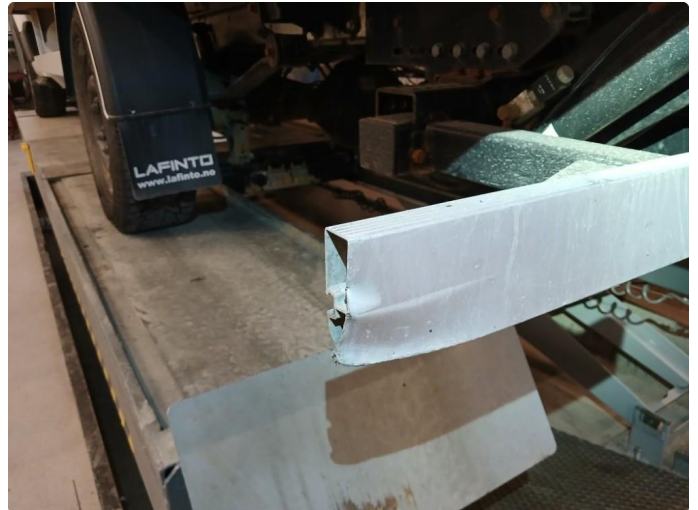
1.5 Merker på lister begge sider bak

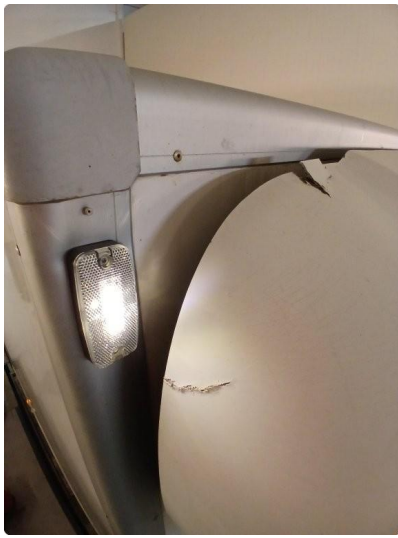
1.6 Flere rifter og riper på taket

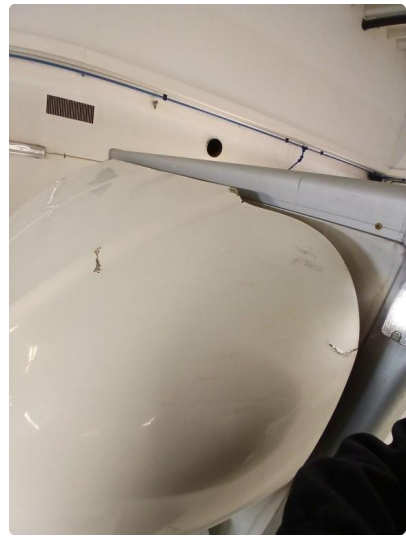
1.6 Flere rifter og riper på taket

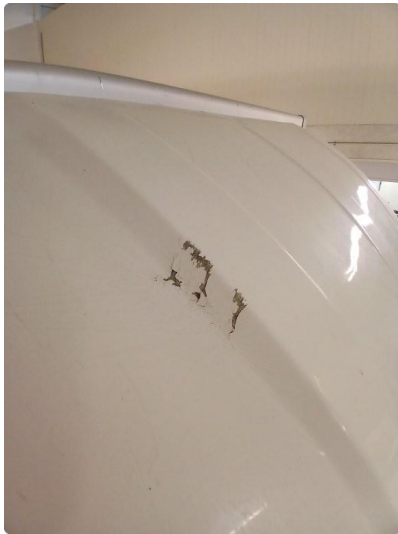
1.6 Flere rifter og riper på taket

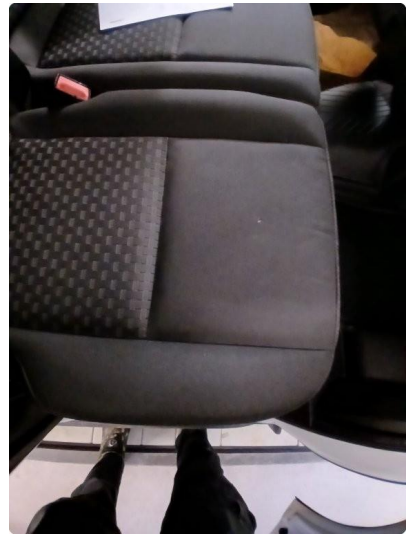
2.1 Noe slitasje på to av setene

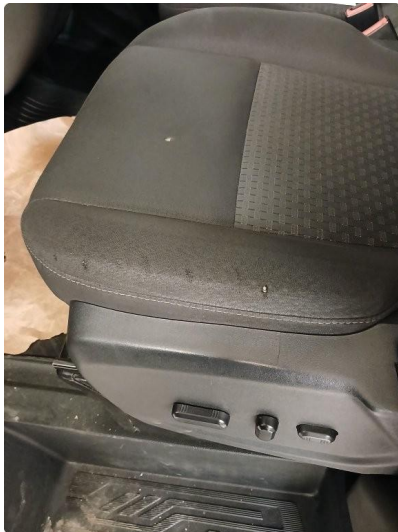
2.1 Noe slitasje på to av setene
