**SKODA ENYAQ 80X 4WD**
**TESTDATO: 05.02.2025**
**KODE: 1632115**

<b>ZZ34187</b>	<b>35 249 KM</b>	<b>12.08.2022</b> Førstegang registrert	<b>Elektrisk</b>
----------------	------------------	--	------------------

NBF Tilstandsrapport er utarbeidet av Norges Bilbransjeforbund og Forbrukerrådet.

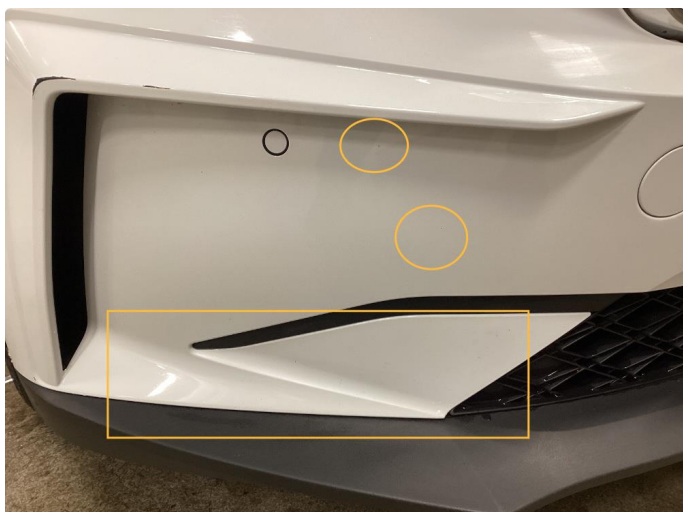
1.1 Stensprut

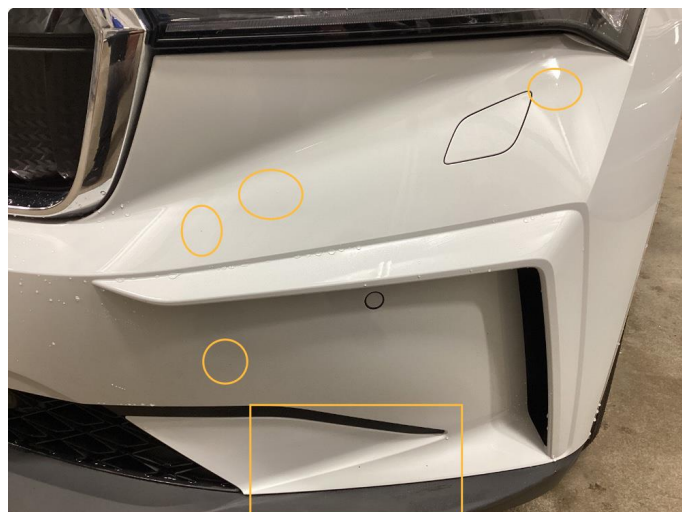
1.1 Stensprut

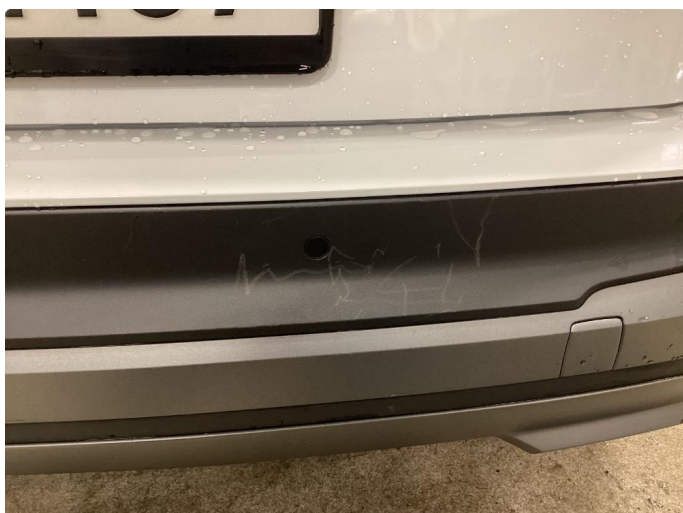
1.2 Ripe(r)

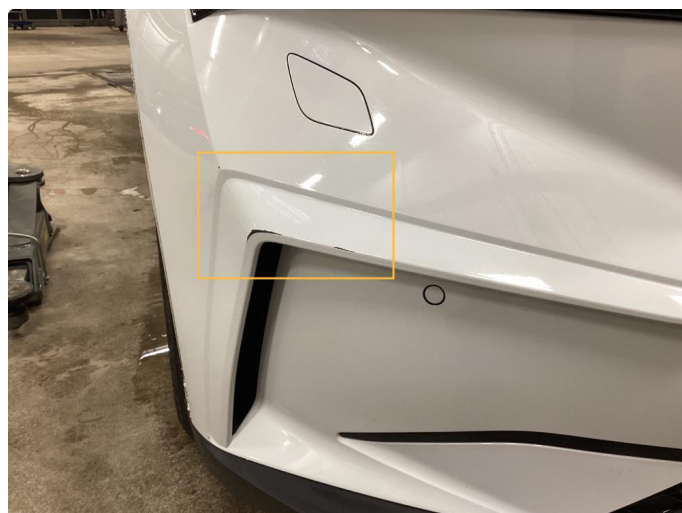
1.3 Ripe(r) ned til grunning

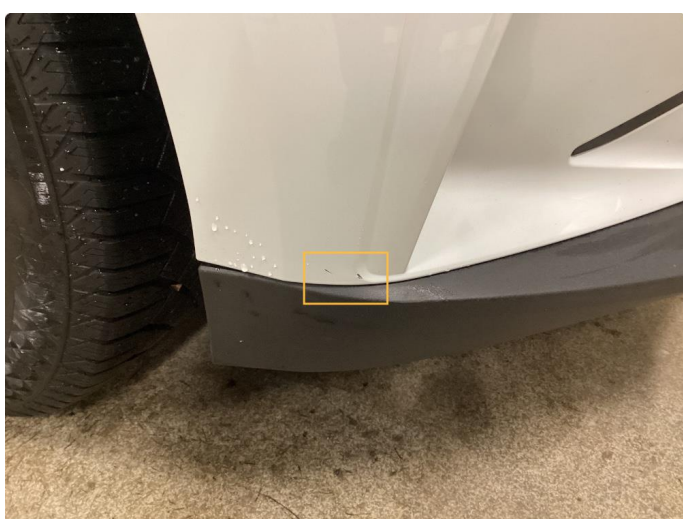
1.3 Ripe(r) ned til grunning
