PEUGEOT EXPERT 122 HK AUTOMAT 2WD

TESTDATO: 13.01.2026

UF88619

CHASSISNR: VF3VFAHK8LZ071215

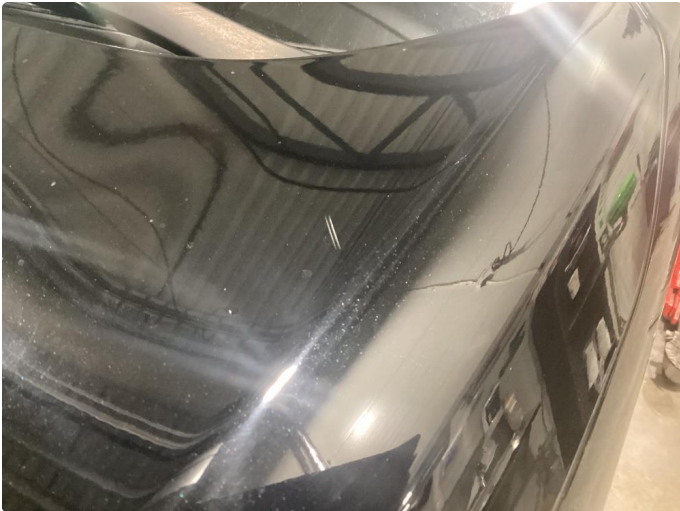
| Punkt | | Beskrivelse | Plassering |
|---|---|---|---|
| 1.1 | Panser | noen ripe(r) | |

1.1 Noen ripe(r)

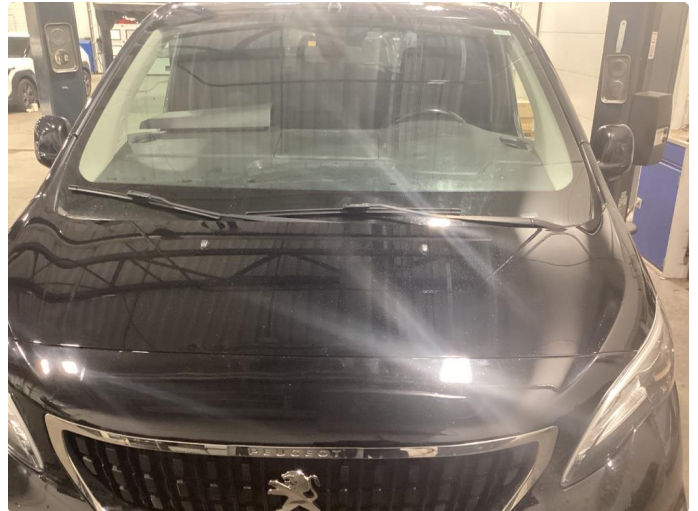
1.1 Noen ripe(r)

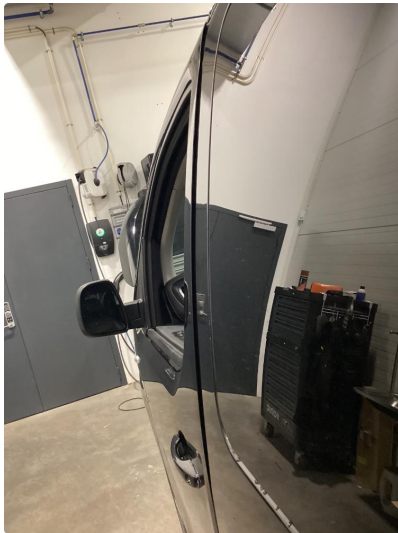
| Punkt | | Beskrivelse | Plassering |
|---|---|---|---|
| 1.2 | Dører | liten bulk | venstre foran |

1.2 Liten bulk

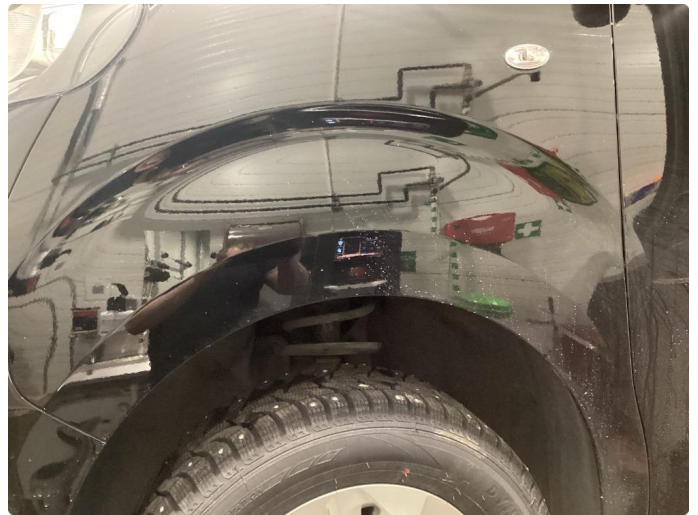
| Punkt | | Beskrivelse | Plassering |
|---|---|---|---|
| 1.3 | Skjermer | noen striper | venstre foran |

1.3 Noen striper

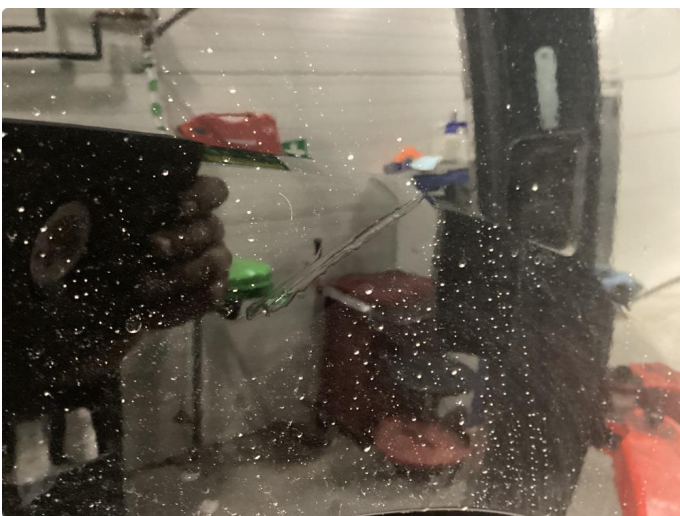
1.3 Noen striper

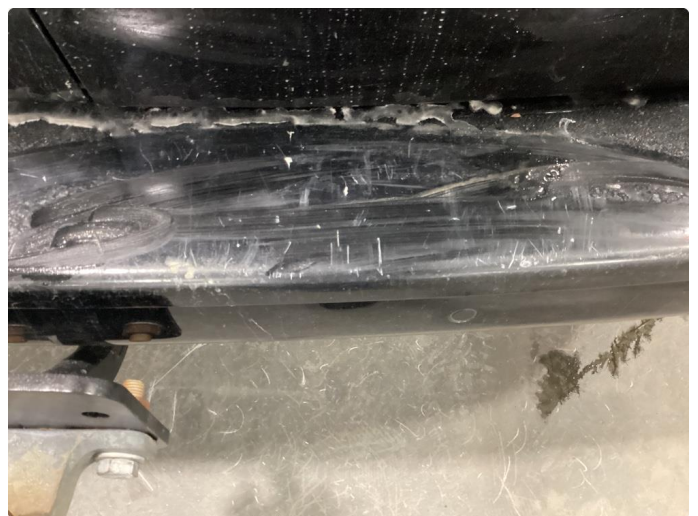
| Punkt | | Beskrivelse | Plassering |
|---|---|---|---|
| 1.4 | Støtfanger | ripe(r) | bak |

1.4 Ripe(r)
