TESTDATO: 22.01.2026

EP15487

NBF Tilstandsrapport er utarbeidet av Norges Bilbransjeforbund og Forbrukerrådet.

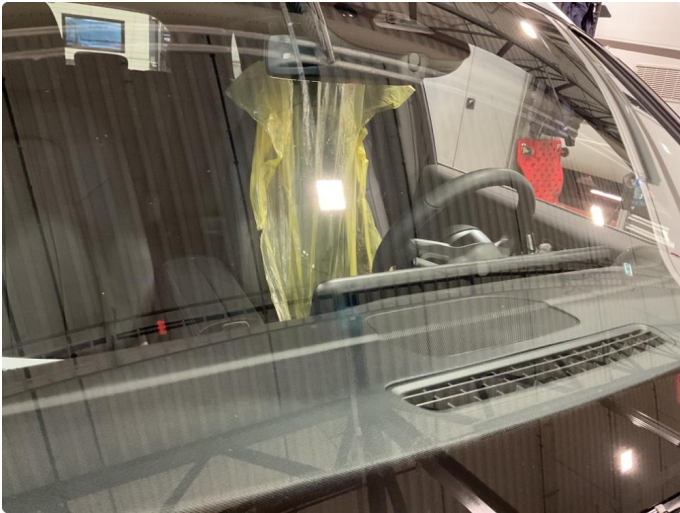
| Punkt | | Beskrivelse | Plassering |
|---|---|---|---|
| 1.1 | Frontvindu | steinsprut | høyre |

1.1 Steinsprut

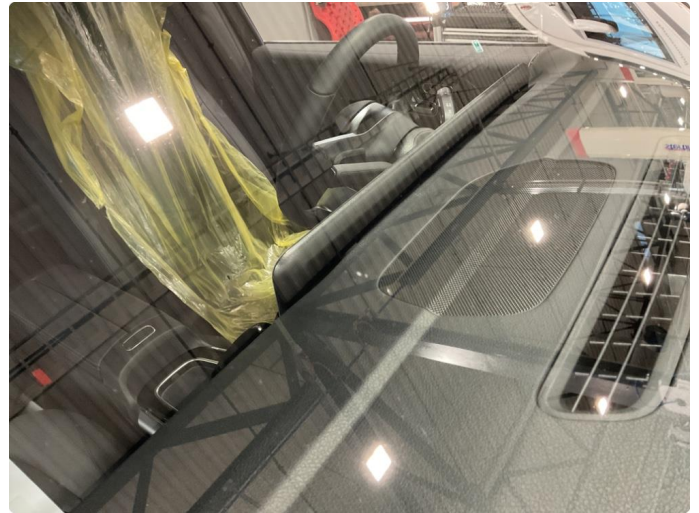
1.1 Steinsprut
