PEUGEOT 2008 2WD

TESTDATO: 04.02.2026

EF32435

NBF Tilstandsrapport er utarbeidet av Norges Bilbransjeforbund og Forbrukerrådet.

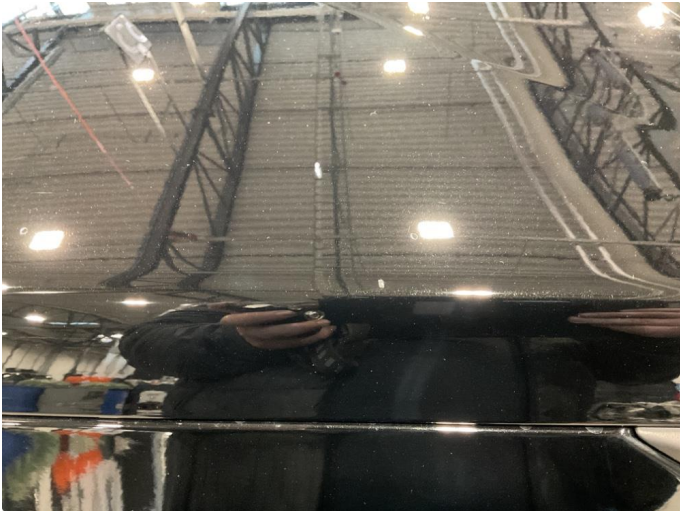
| Punkt | Beskrivelse | Plassering |
|---|---|---|
| 1.1 Panser | steinsprut | venstre |

1.1 Steinsprut

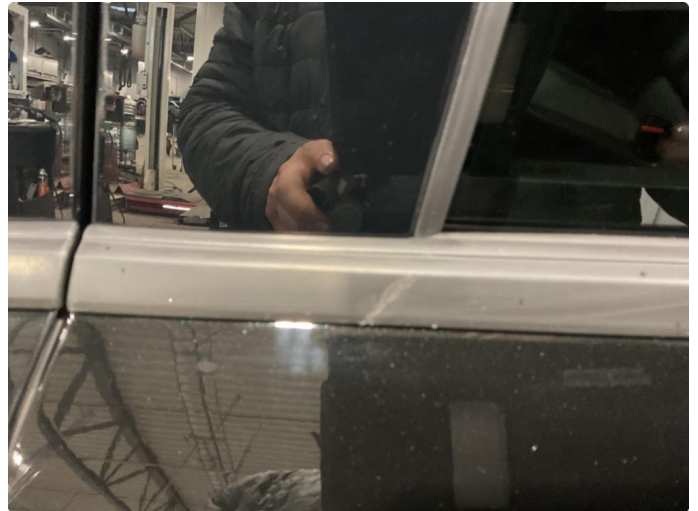
| Punkt | Beskrivelse | Plassering |
|---|---|---|
| 1.2 Dører | Liten skrape på list vindu | venstre bak |

1.2 Liten skrape på list vindu

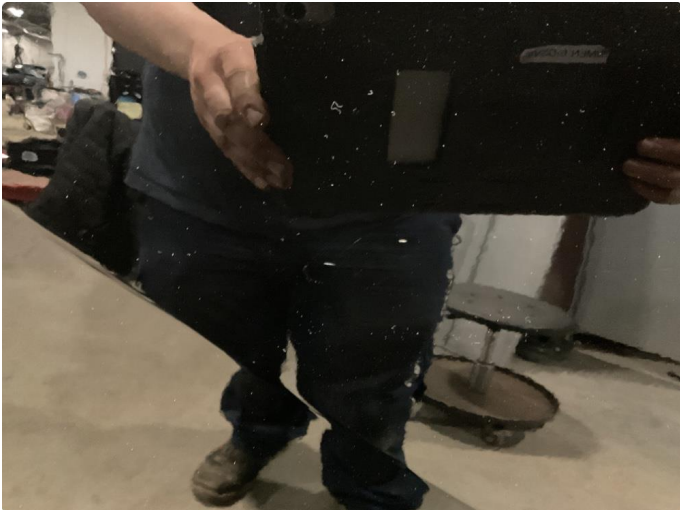
| Punkt | Beskrivelse | Plassering |
|---|---|---|
| 1.3 Dører | Steinsprut | venstre bak |

1.3 Steinsprut

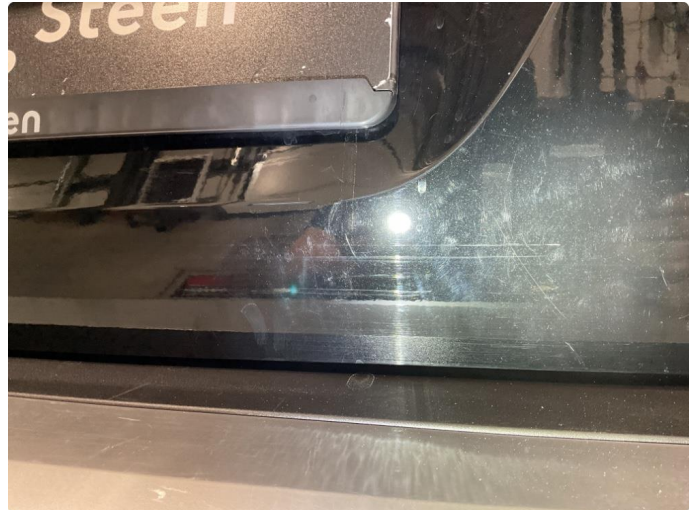
| Punkt | Beskrivelse | Plassering |
|---|---|---|
| 1.4 Bakluke | ripe(r) | |

1.4 Ripe(r)

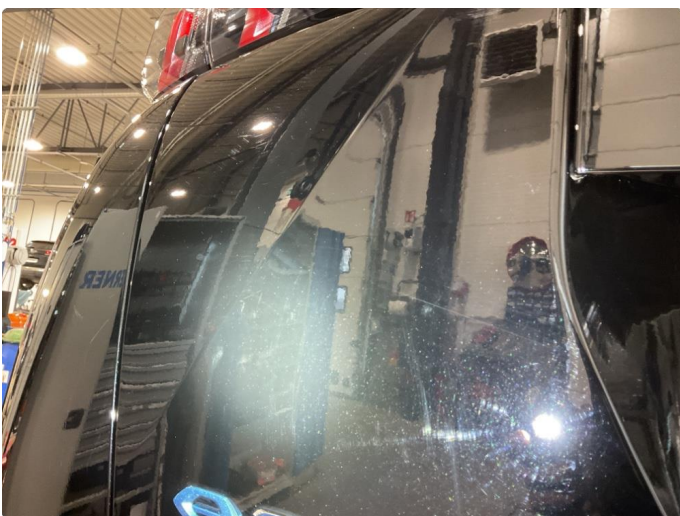
1.4 Ripe(r)

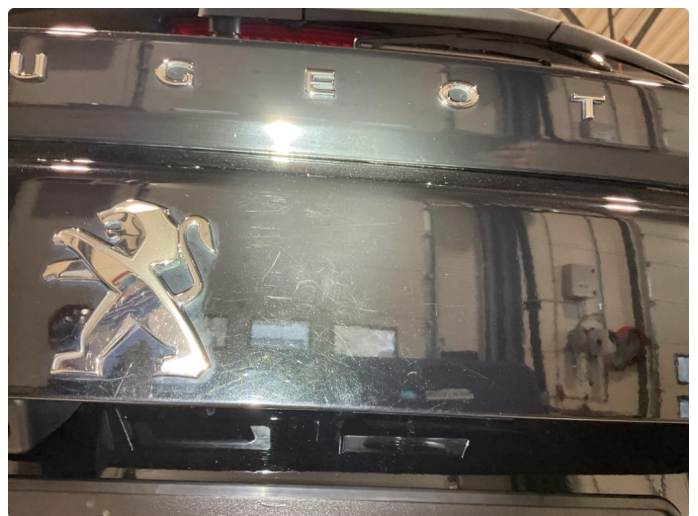
1.4 Ripe(r)

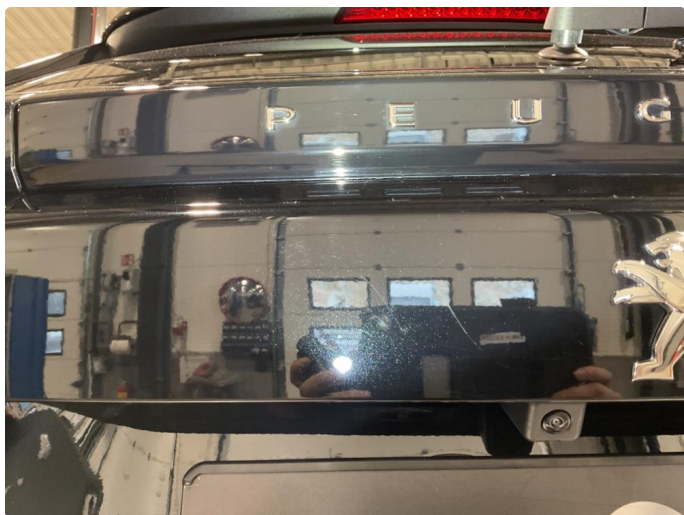
1.4 Ripe(r)

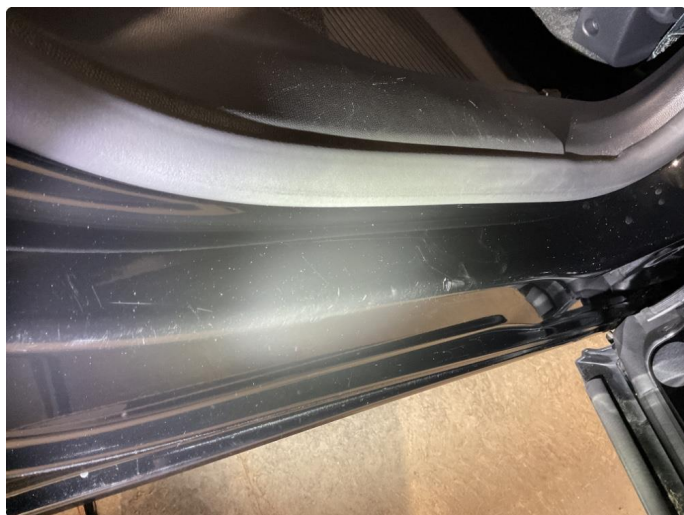
| Punkt | Beskrivelse | Plassering |
|---|---|---|
| 1.5 Døråpning | Noen bruksmerker innsteg | alle |

1.5 Noen bruksmerker innsteg

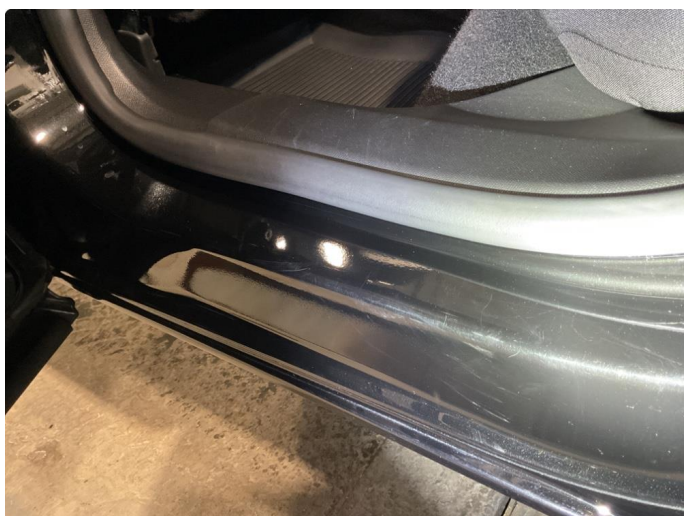
1.5 Noen bruksmerker innsteg

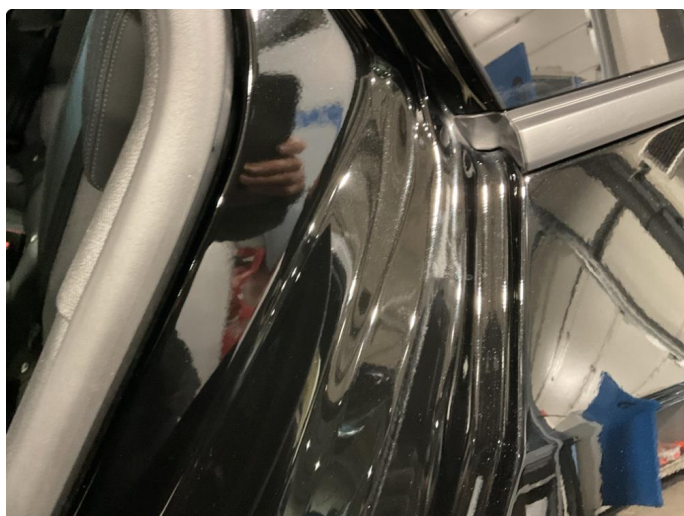
| Punkt | Beskrivelse | Plassering |
|---|---|---|
| 1.6 Døråpning | ripe(r) | venstre bak |

1.6 Ripe(r)

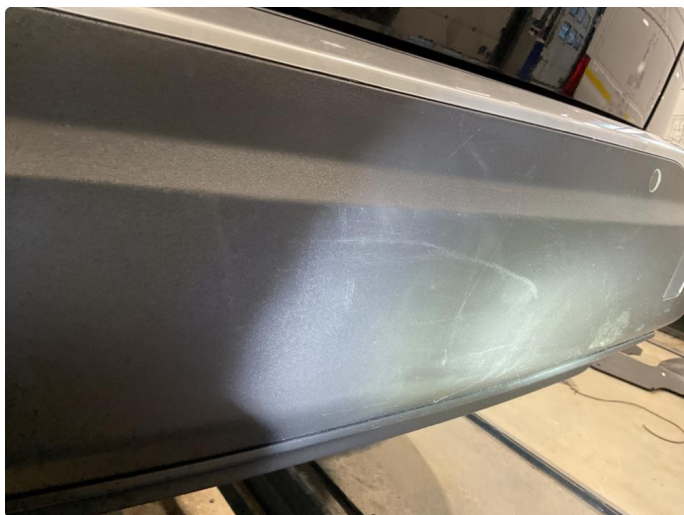
| Punkt | Beskrivelse | Plassering |
|---|---|---|
| 1.7 Støtfanger | ripe(r) | bak |

1.7 Ripe(r)

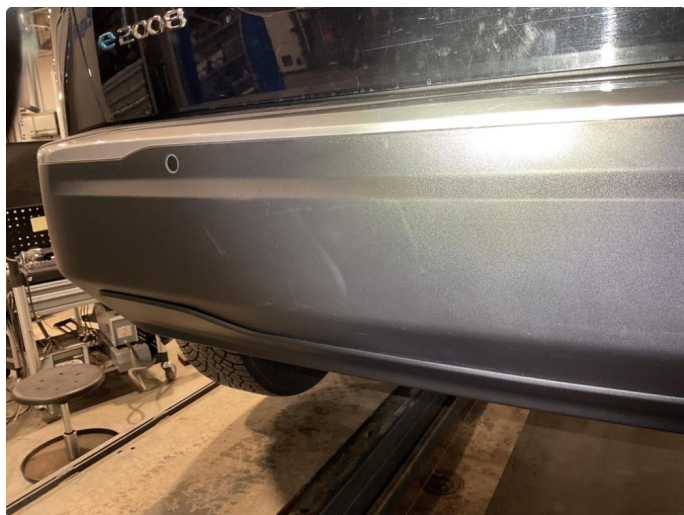
1.7 Ripe(r)

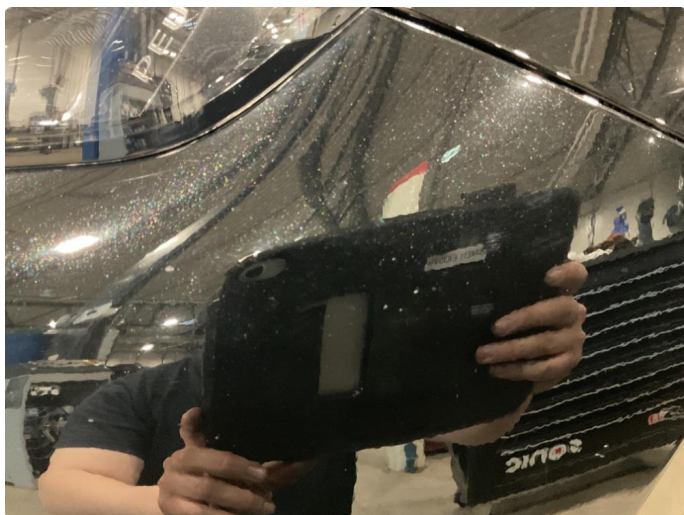
| Punkt | Beskrivelse | Plassering |
|---|---|---|
| 1.8 Støtfanger | Steinsprut | foran |

1.8 Steinsprut

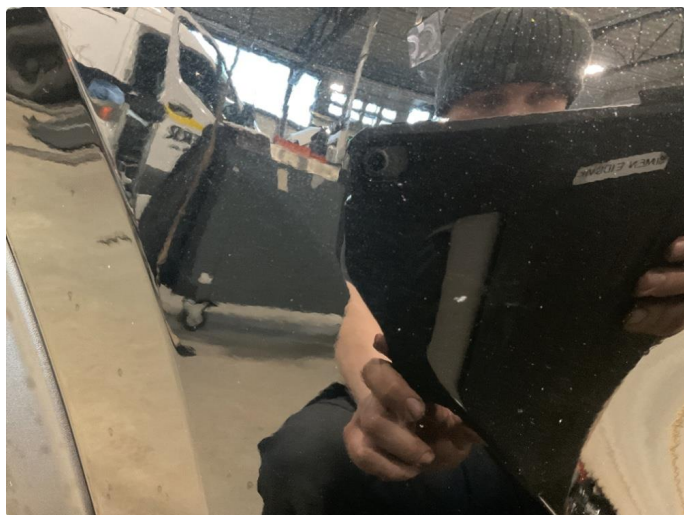
1.8 Steinsprut

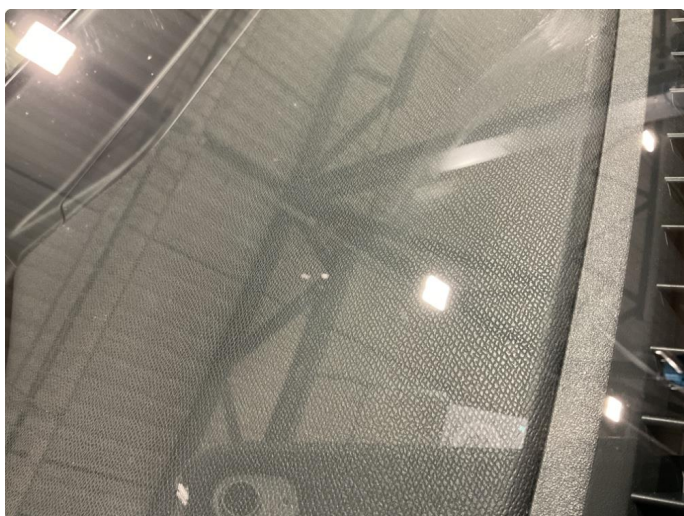
| Punkt | Beskrivelse | Plassering |
|---|---|---|
| 1.9 Frontvindu | steinsprut utenfor synsfelt | |

1.9 Steinsprut utenfor synsfelt

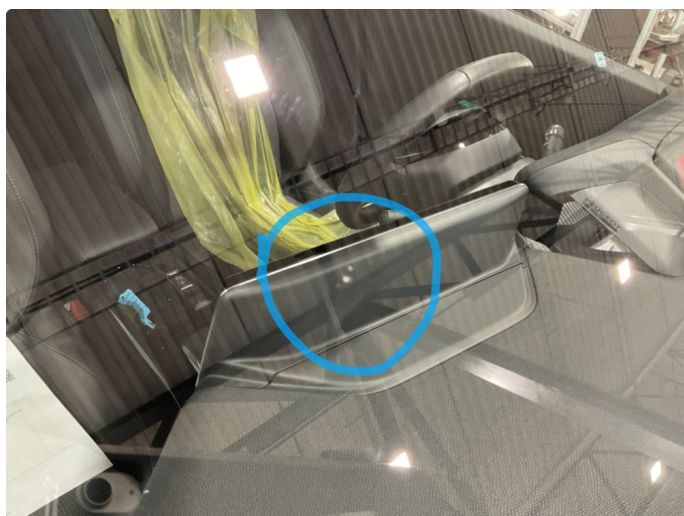
1.9 Steinsprut utenfor synsfelt

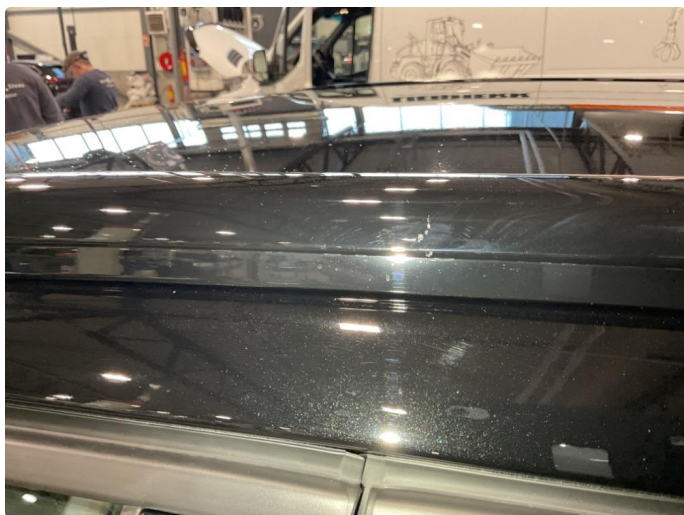
| Punkt | Beskrivelse | Plassering |
|---|---|---|
| 1.10 Alle flater | Steinsprut, kan poleres. | |

1.10 Steinsprut, kan poleres.
