MAZDA MAZDA CX-30 4WD

TESTDATO: 02.12.2025

UF86914

CHASSISNR: JMZDMFWHA00143722

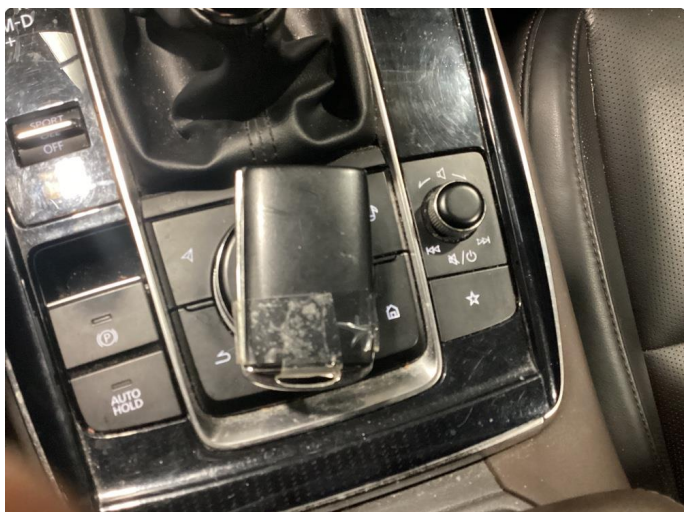
| Punkt | Beskrivelse | Plassering |
|---|---|---|
| 1.1 Nøkler | skadet | |

1.1 Skadet

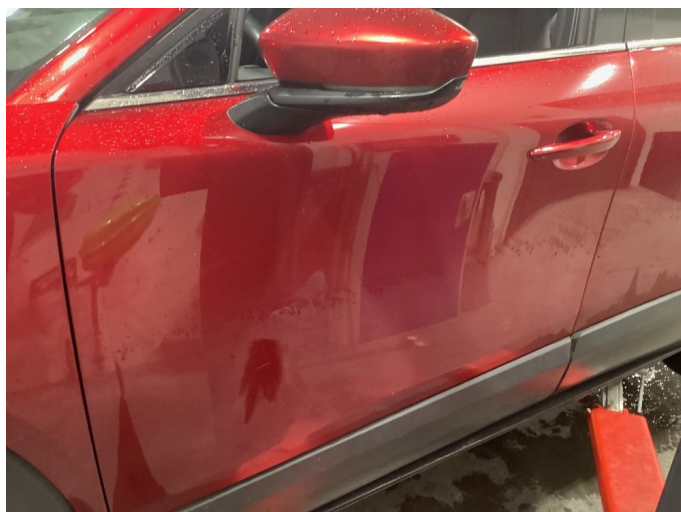
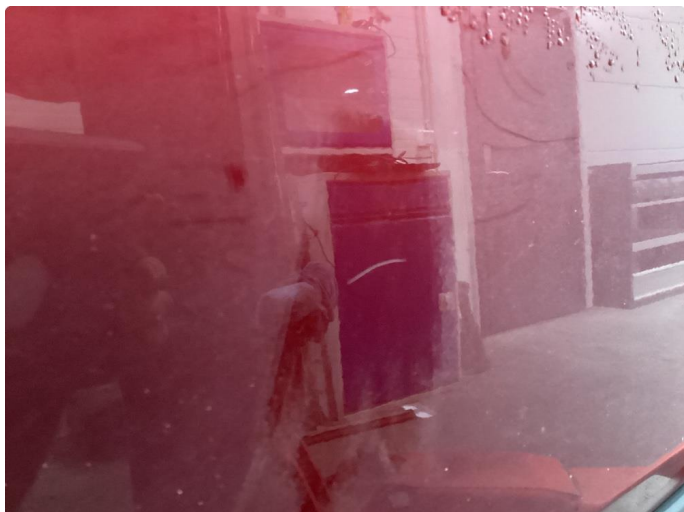
| Punkt | Beskrivelse | Plassering |
|---|---|---|
| 2.1 Dører | riper | venstre foran |

2.1 Riper

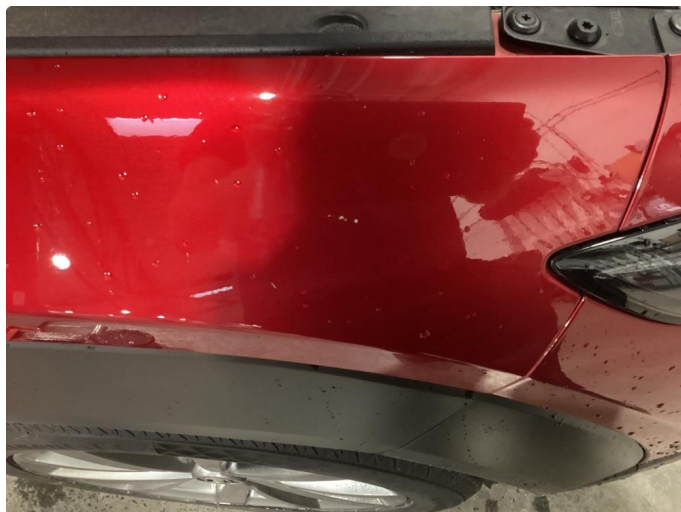
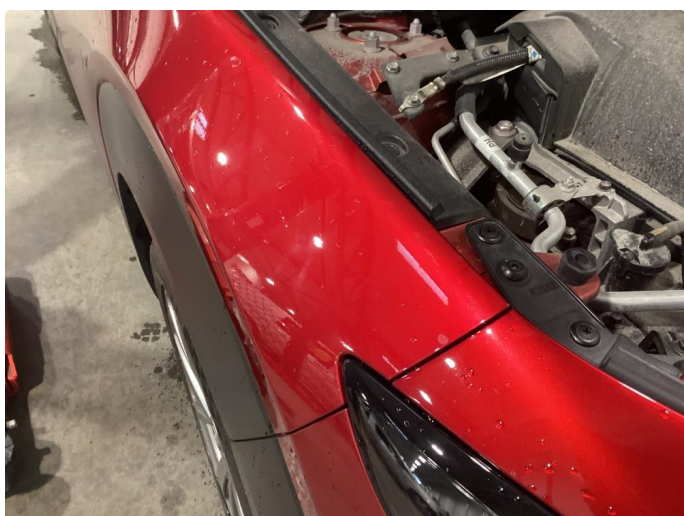
| Punkt | Beskrivelse | Plassering |
|---|---|---|
| 2.2 Skjermer | steinsprut | høyre foran |

2.2 Steinsprut

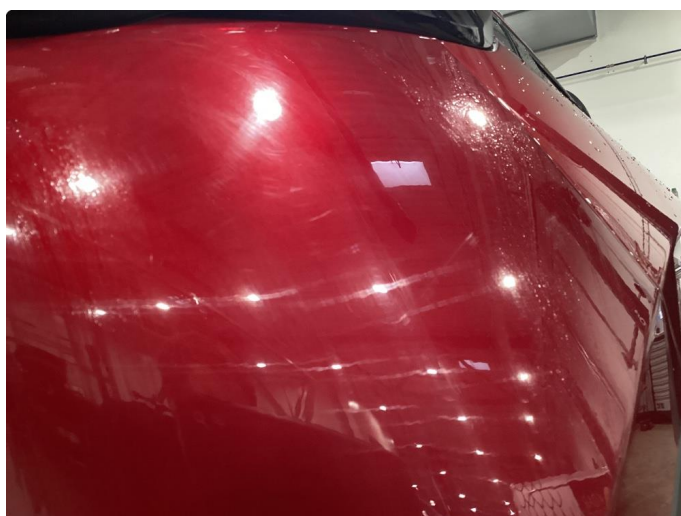
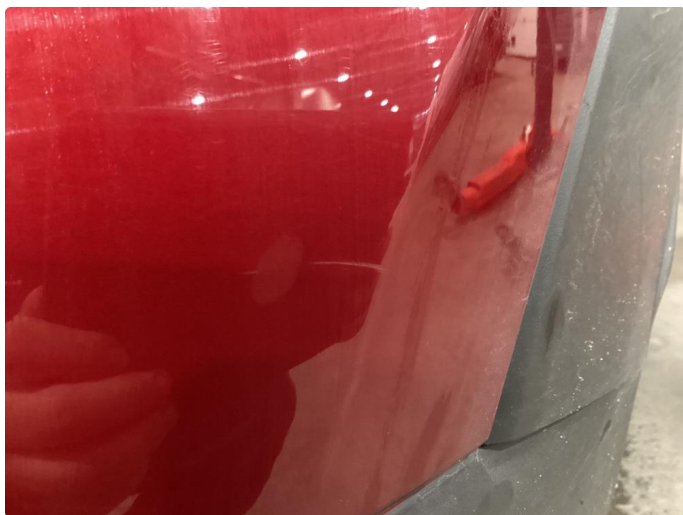
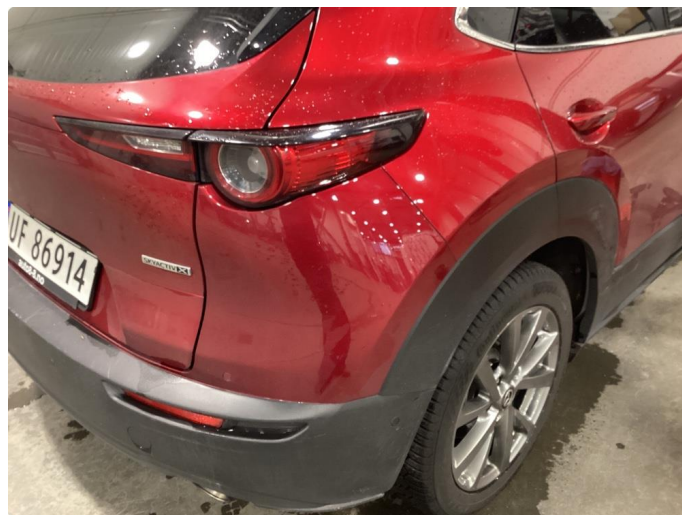
| Punkt | Beskrivelse | Plassering |
|---|---|---|
| 2.3 Skjermer | ripe(r) | høyre bak |

2.3 Ripe(r)

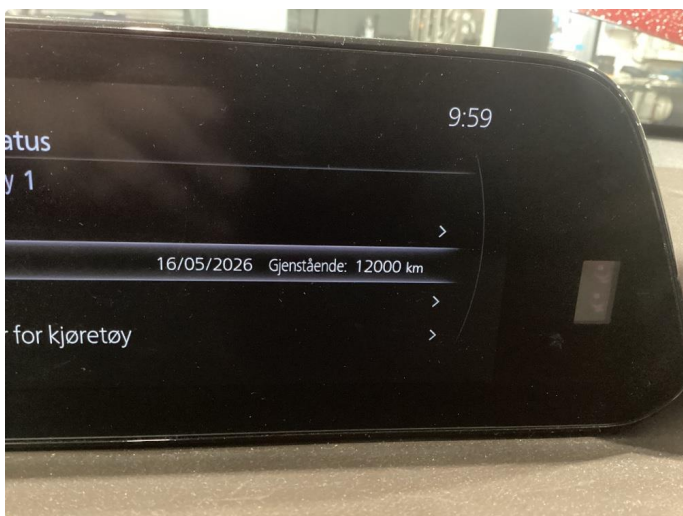
| Punkt | Beskrivelse | Plassering |
|---|---|---|
| 3.1 Service | trenger service | |

3.1 Trenger service
