MERCEDES-BENZ V-KLASSE 237 HK AUTOMAT 4WD

TESTDATO: 14.04.2025

UF93947

NBF Tilstandsrapport er utarbeidet av Norges Bilbransjeforbund og Forbrukerrådet.

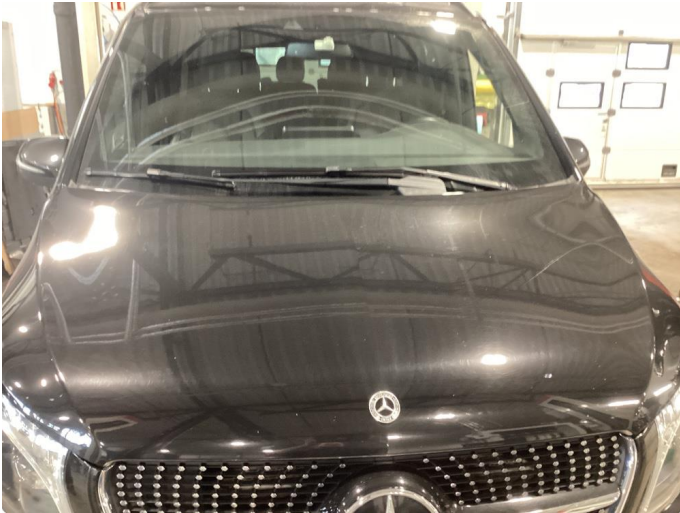
| Punkt | | Beskrivelse | Plassering |
|---|---|---|---|
| 1.1 | Panser | mye stensprut | |

1.1 Mye stensprut

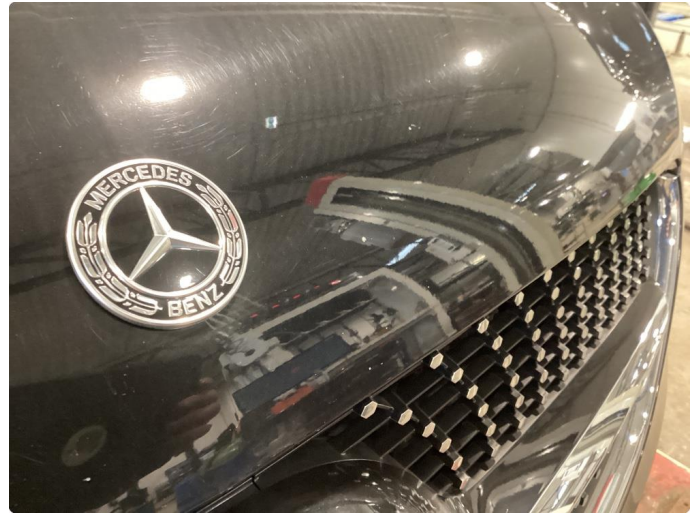
1.1 Mye stensprut

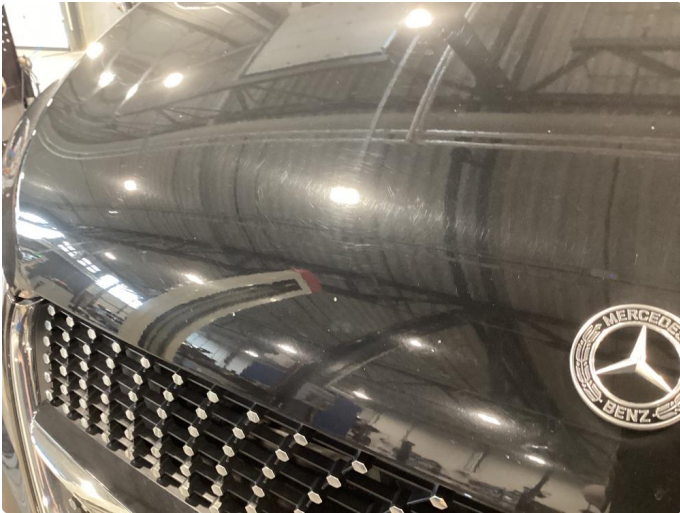
1.1 Mye stensprut

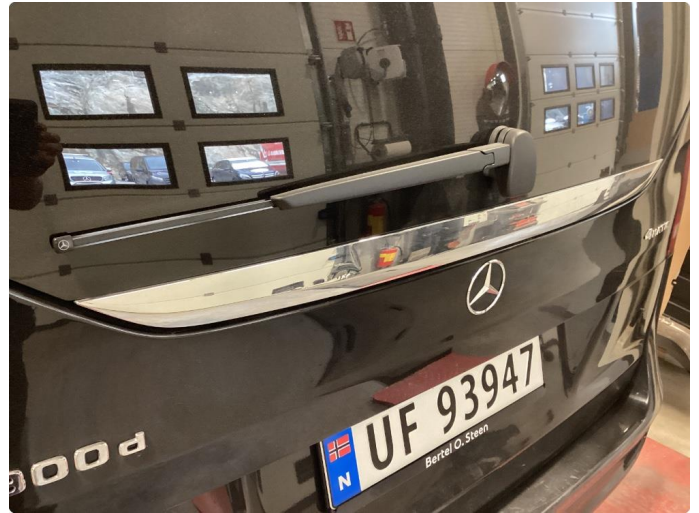
| Punkt | | Beskrivelse | Plassering |
|---|---|---|---|
| 1.2 | Bakluke | emblem | |

1.2 Emblem

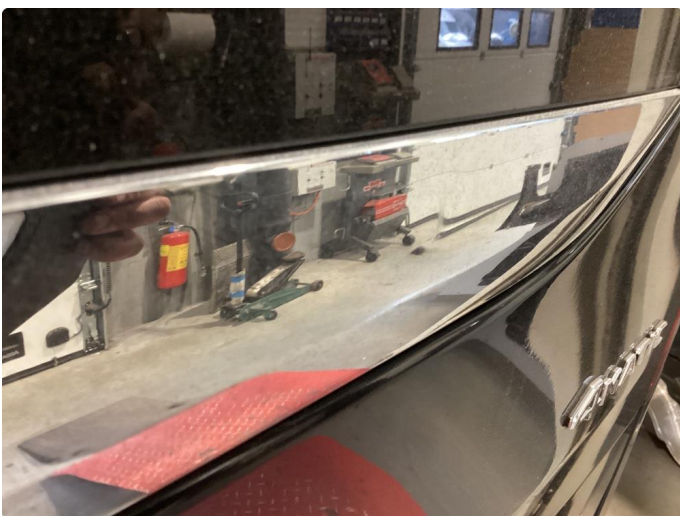
1.2 Emblem

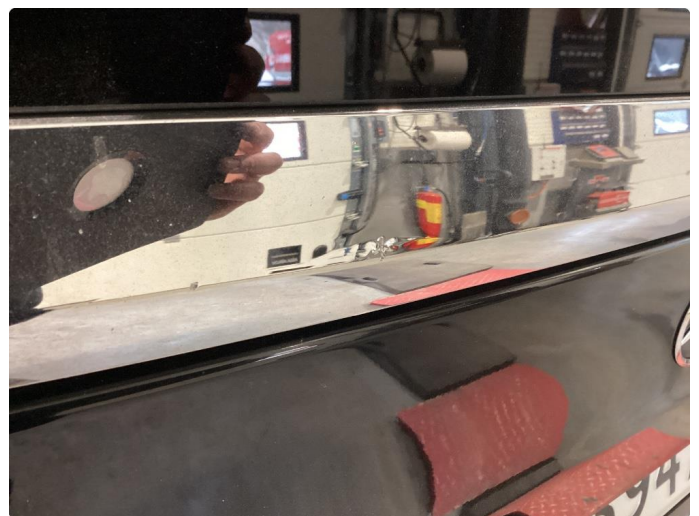
1.2 Emblem

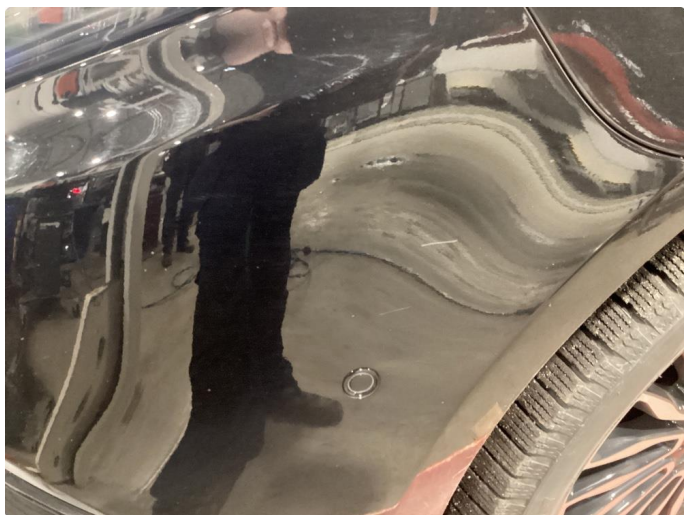
| Punkt | | Beskrivelse | Plassering |
|---|---|---|---|
| 1.3 | Støtfanger | ripe(r) | venstre foran |

1.3 Ripe(r)

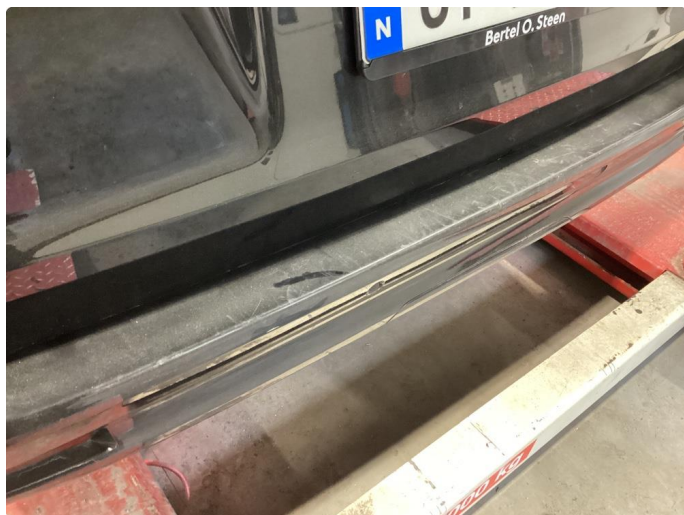
| Punkt | | Beskrivelse | Plassering |
|---|---|---|---|
| 1.4 | Støtfanger | ripe(r) | bak |

1.4 Ripe(r)

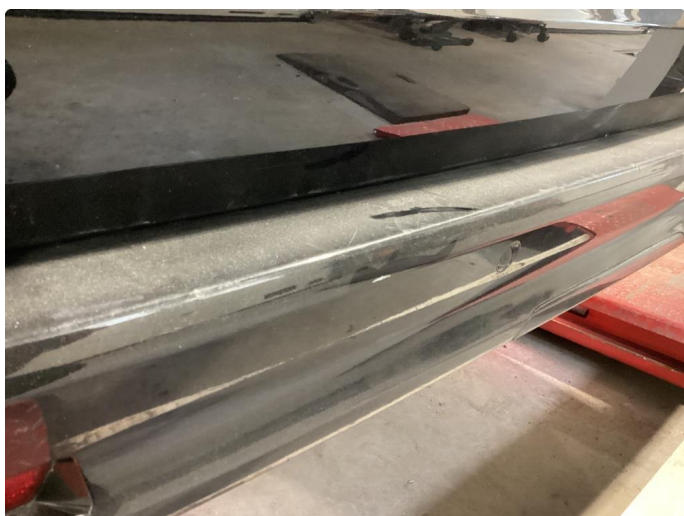
1.4 Ripe(r)

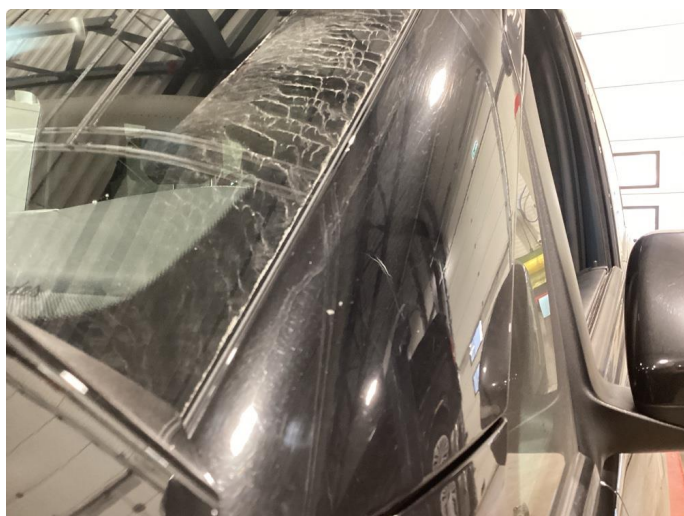
| Punkt | | Beskrivelse | Plassering |
|---|---|---|---|
| 1.5 | Stolpe | stensprut | venstre foran |

1.5 Stensprut
