OPEL MOKKA 2WD

TESTDATO: 15.08.2025

CHASSISNR: VXXKUKZKXZNW025857

NBF Tilstandsrapport er utarbeidet av Norges Bilbransjeforbund og Forbrukerrådet.

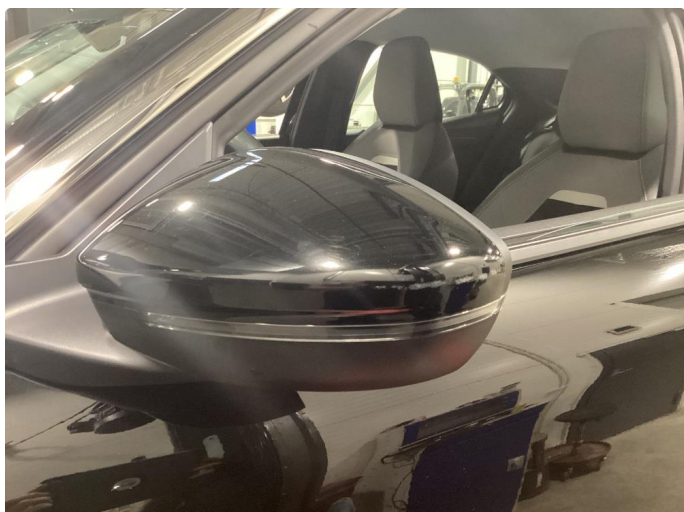
| Punkt | | Beskrivelse | Plassering |
|---|---|---|---|
| 1.1 | Speil | speilhus riper | venstre |

1.1 Speilhus riper

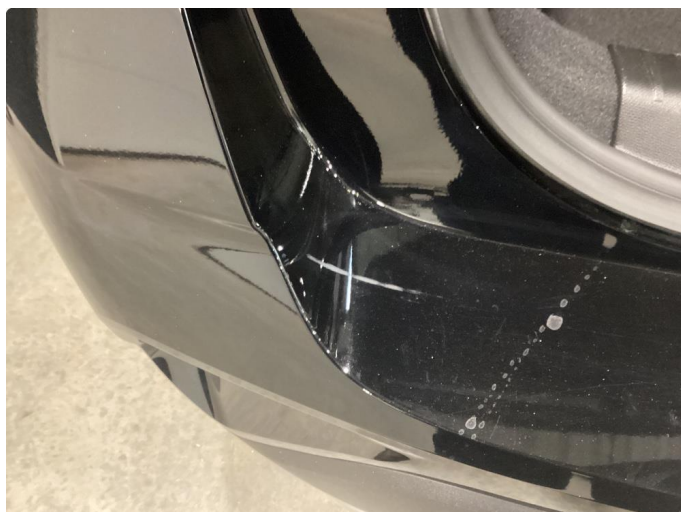
| Punkt | | Beskrivelse | Plassering |
|---|---|---|---|
| 1.2 | Terskler/innlastningssone | riper | bak |

1.2 Riper

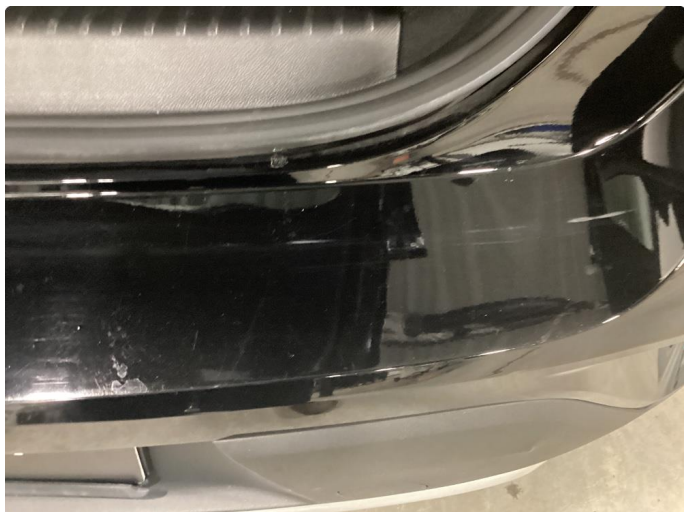
1.2 Riper

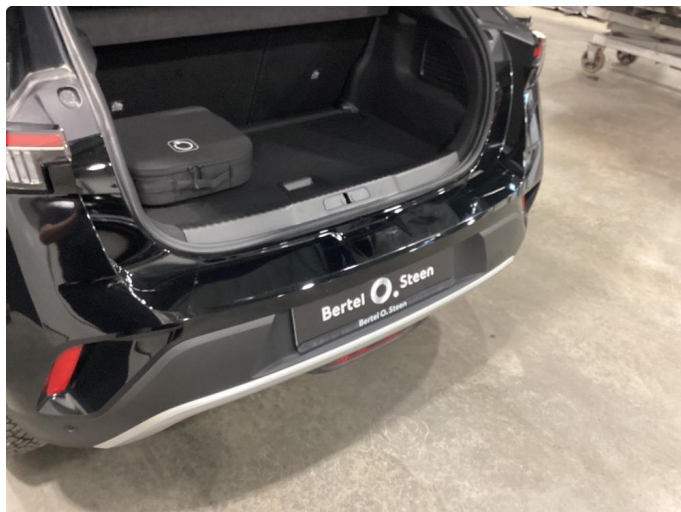
1.2 Riper

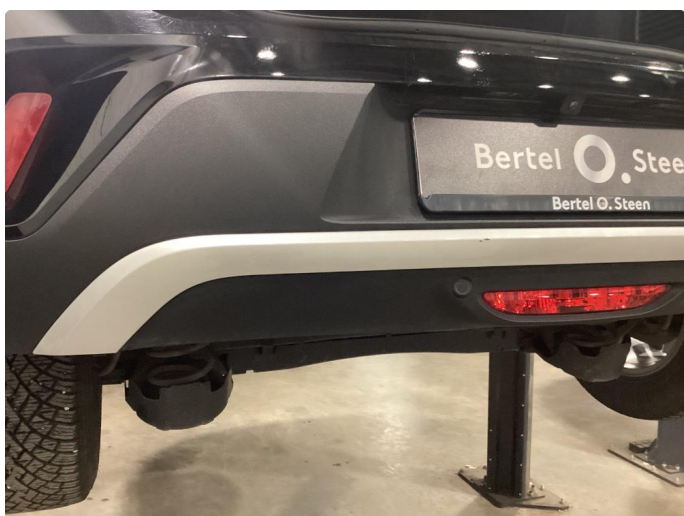
| Punkt | | Beskrivelse | Plassering |
|---|---|---|---|
| 1.3 | Støtfanger | ripe(r) | bak |

1.3 Ripe(r)

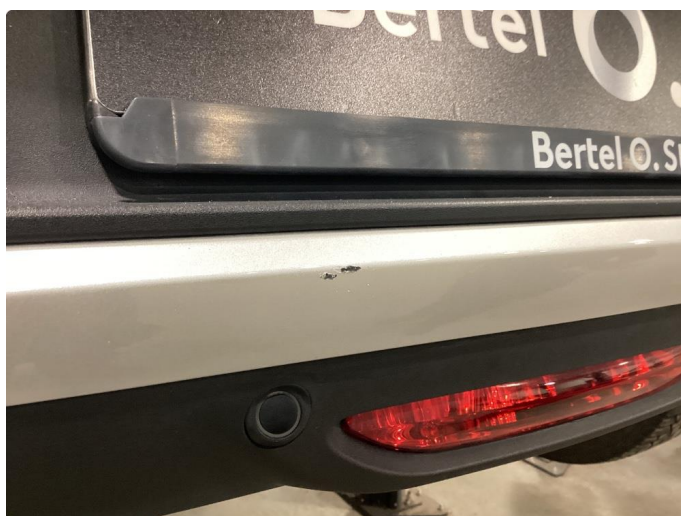
1.3 Ripe(r)

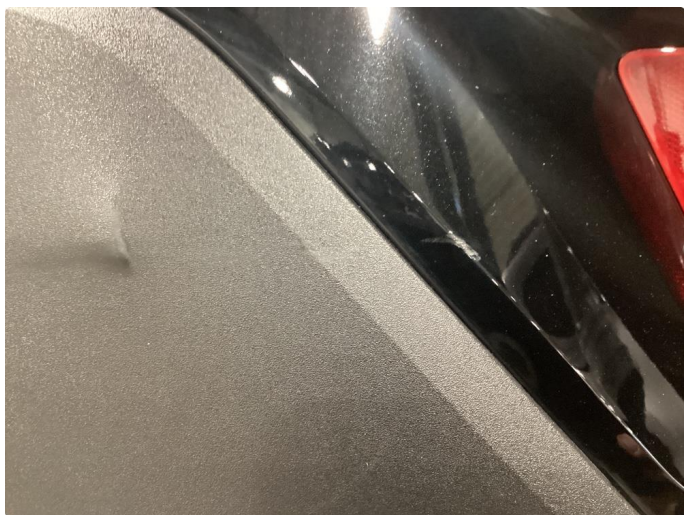
1.3 Ripe(r)

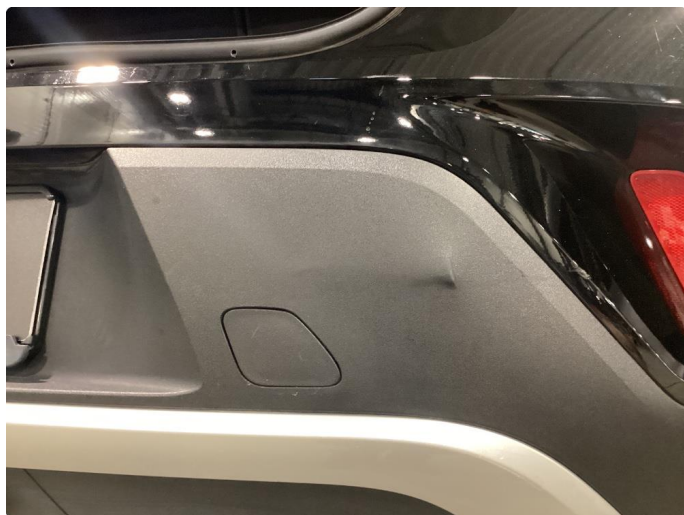
1.3 Ripe(r)

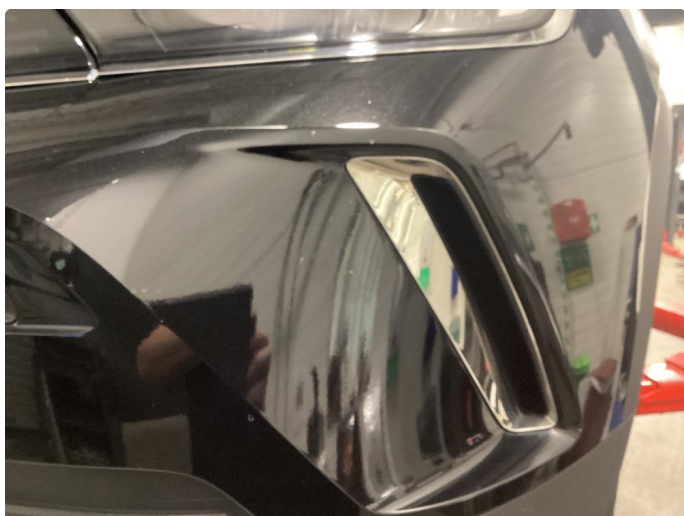
| Punkt | | Beskrivelse | Plassering |
|---|---|---|---|
| 1.4 | Støtfanger | ripe(r) | begge foran |

1.4 Ripe(r)

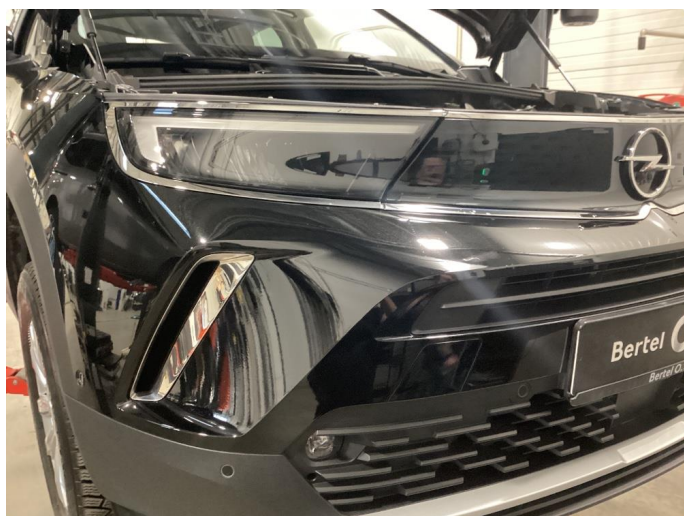
1.4 Ripe(r)

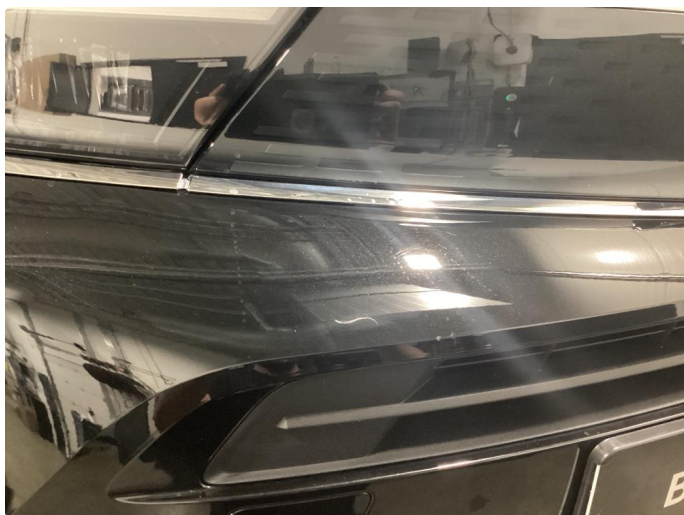
1.4 Ripe(r)

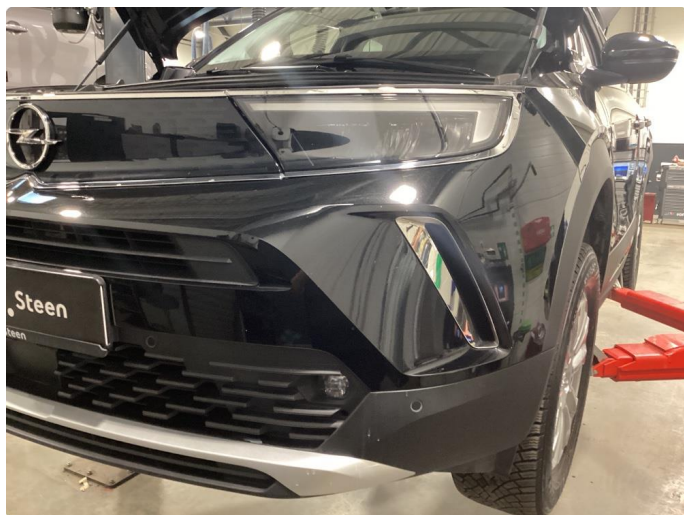
1.4 Ripe(r)
