PEUGEOT 3008 2WD

TESTDATO: 06.03.2026

RL63191

CHASSISNR: VF3MCYHZUNS184981

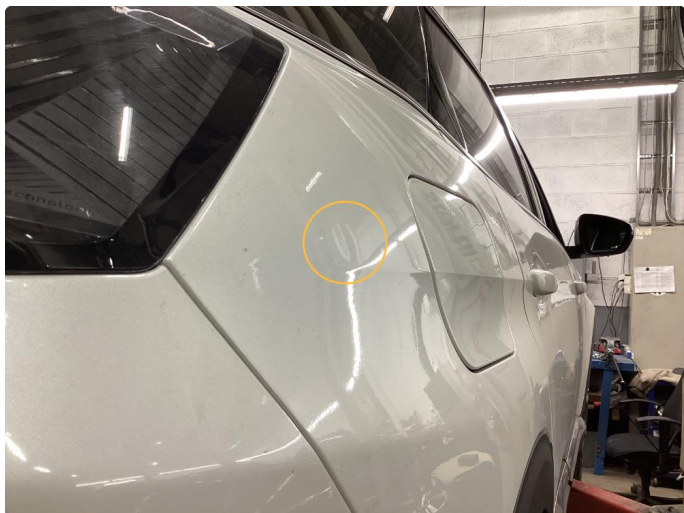
| Punkt | | Beskrivelse | Plassering |
|---|---|---|---|
| 1.1 | Skjermer | bulk | høyre bak |

1.1 Bulk

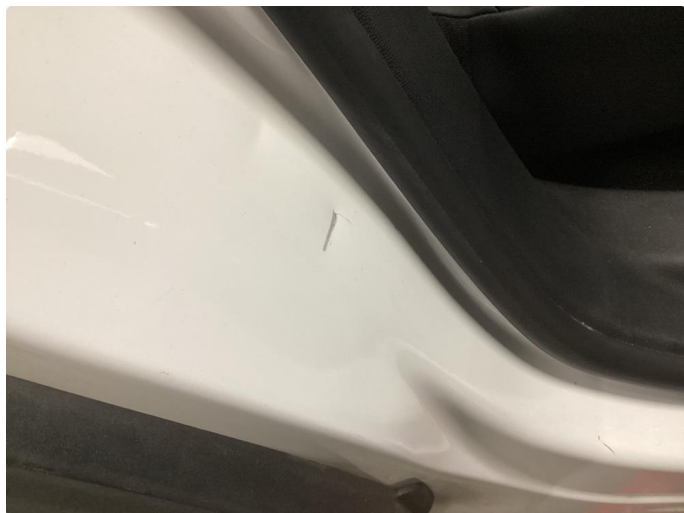
| Punkt | | Beskrivelse | Plassering |
|---|---|---|---|
| 1.2 | Terskler/innlastningssone | bulk med lakkskade i dør, flekkes | høyre bak |

1.2 Bulk med lakkskade i dør, flekkes
