**MITSUBISHI MITSUBISHI ASX / GAO 114 HK MANUELL
4WD**
TESTDATO: 01.04.2026
KODE: 1988357

TV93067

NBF Tilstandsrapport er utarbeidet av Norges Bilbransjeforbund og Forbrukerrådet.

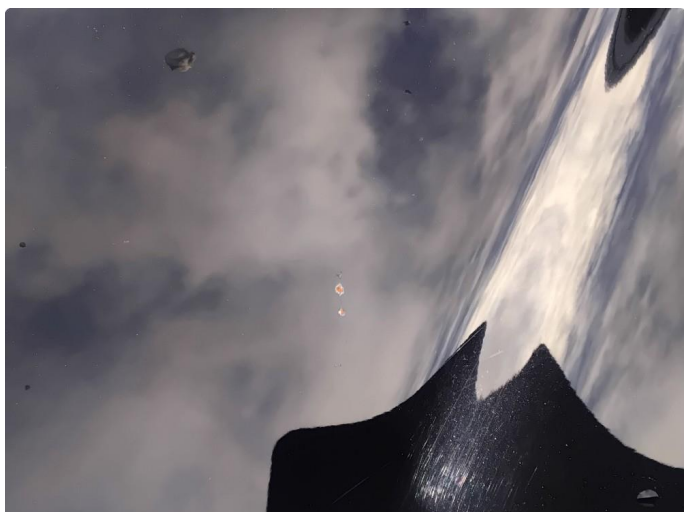
1.1 Noe steinsprut med rust

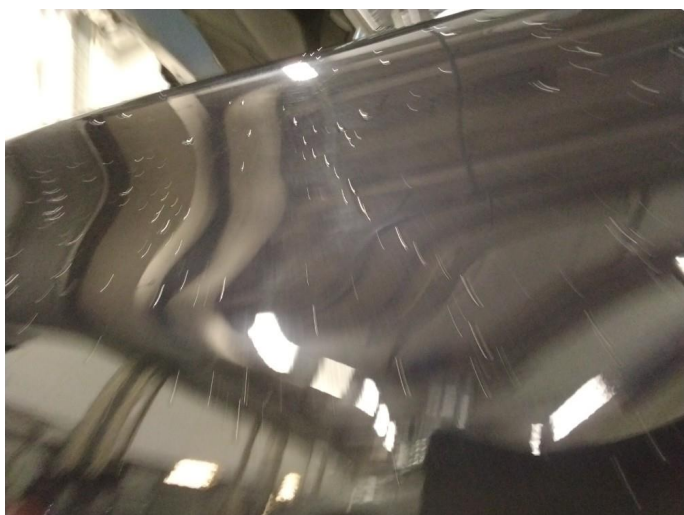
3.1 Øvrige feil

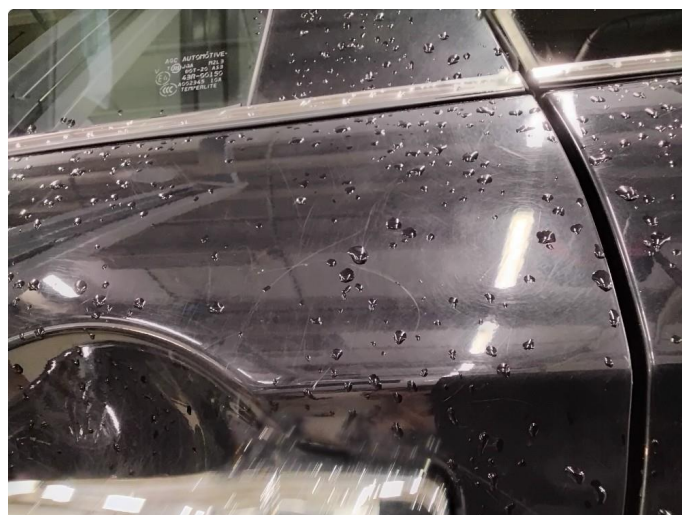
3.1 Øvrige feil

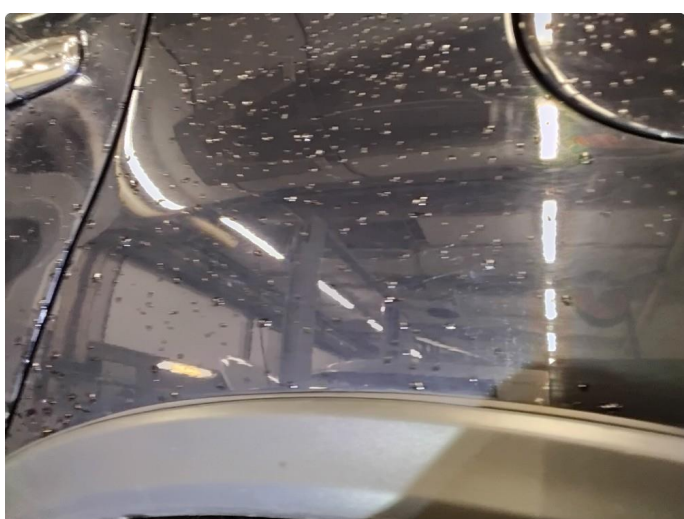
3.1 Øvrige feil

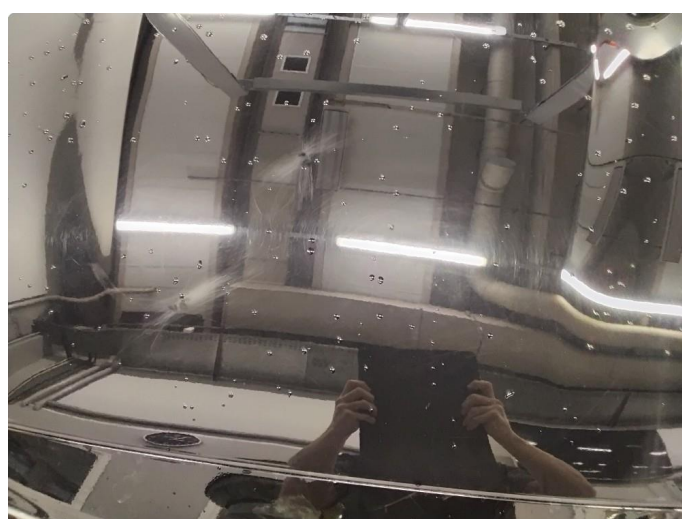
3.1 Øvrige feil
