PEUGEOT PARTNER / E 131 HK MANUELL 2WD
TESTDATO: 24.04.2026
KODE: 2007414

FT63563	131 105 KM	12.04.2019 Førstegang registrert	Diesel
----------------	-------------------	--	---------------

NBF Tilstandsrapport er utarbeidet av Norges Bilbransjeforbund og Forbrukerrådet.

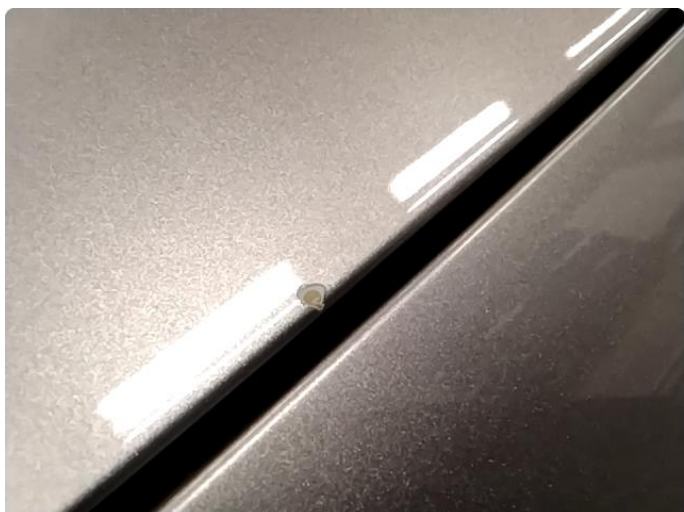
1.1 Steinsprut

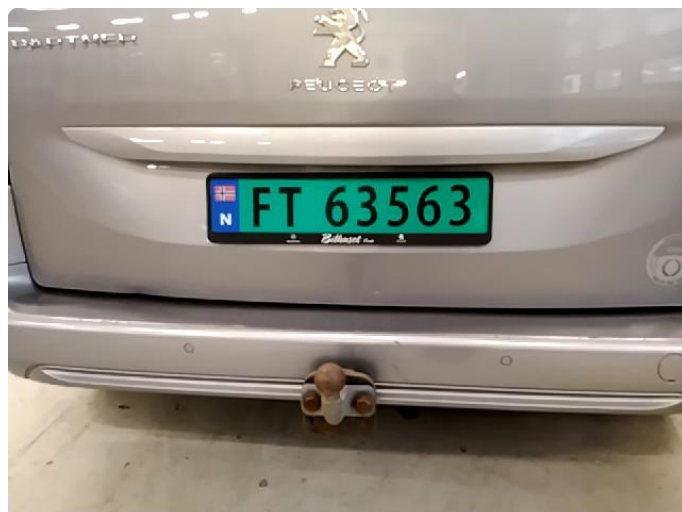
1.2 Bulk med lakkskade

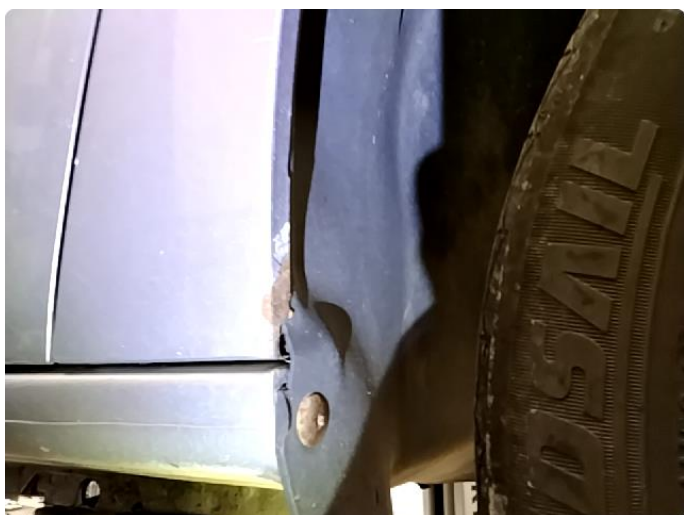
1.3 Rust

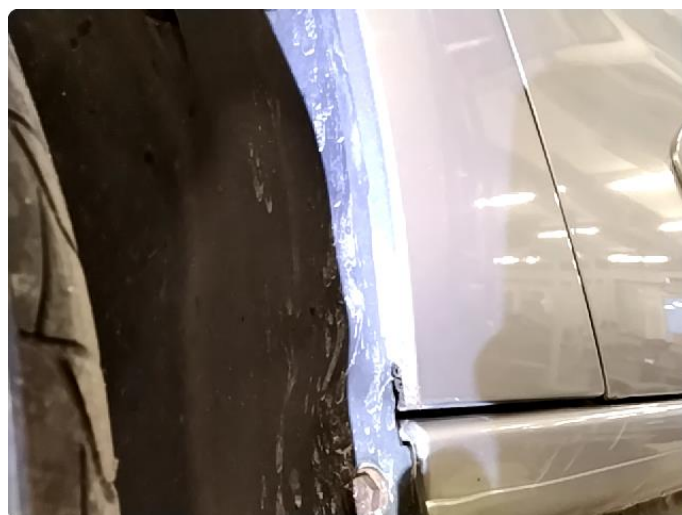
1.3 Rust

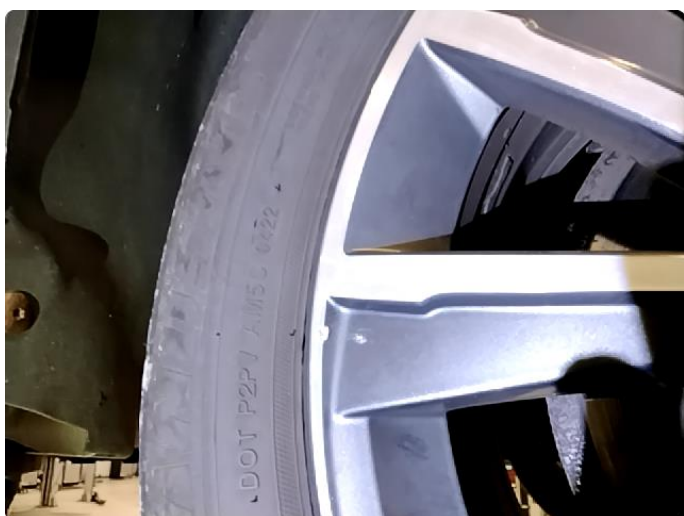
1.4 Skade på felg

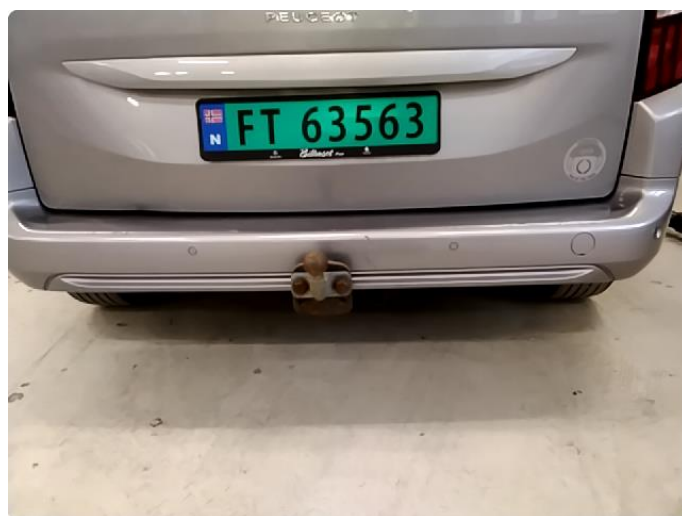
1.5 Ripe(r) ned til grunning

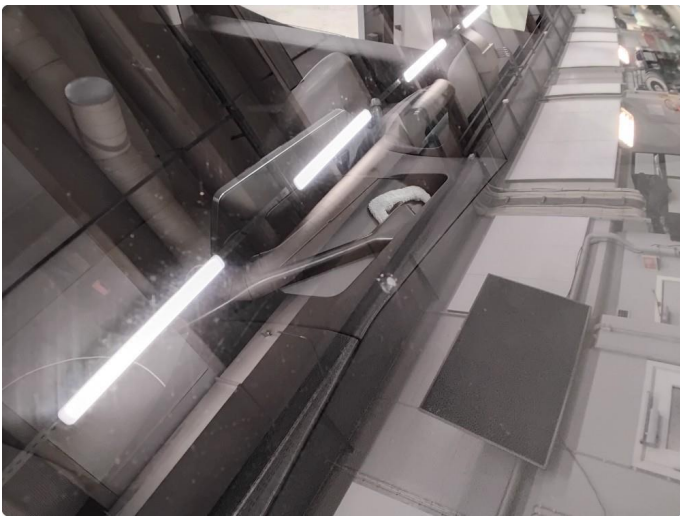
1.6 Steinsprut

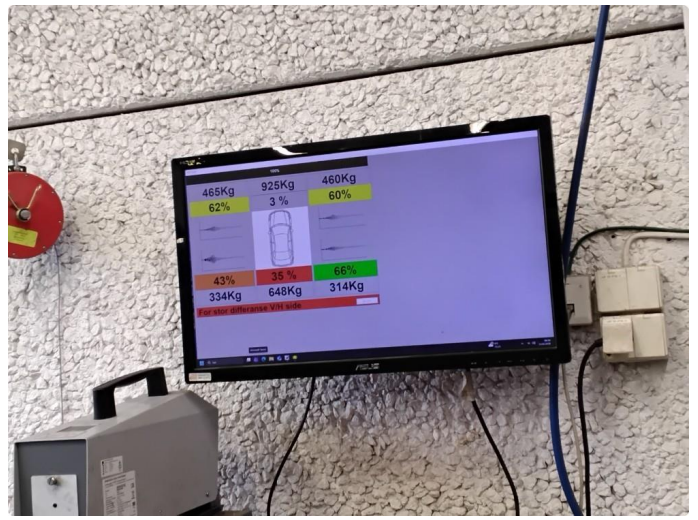
3.1 Støtdemper defekt
