TESTDATO: 09.09.2025

KODE: 1804511

NBF Tilstandsrapport er utarbeidet av Norges Bilbransjeforbund og Forbrukerrådet.

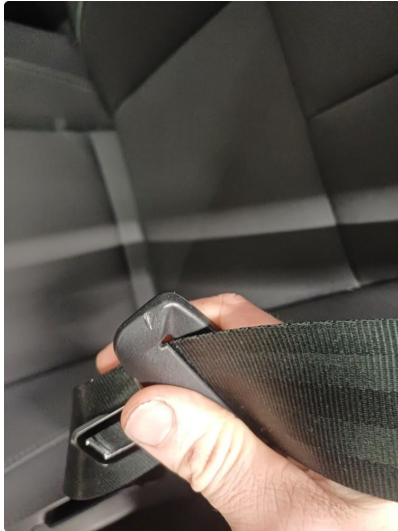
| Punkt | | Beskrivelse | Plassering |
|---|---|---|---|
| 1.1 | Bilbelte | Hakk på beltelås - justeres. | venstre foran |

1.1 Hakk på beltelås - justeres.
