ISUZU N/A 163 HK AUTOMAT 4WD

TESTDATO: 08.01.2026

ZH62829

NBF Tilstandsrapport er utarbeidet av Norges Bilbransjeforbund og Forbrukerrådet.

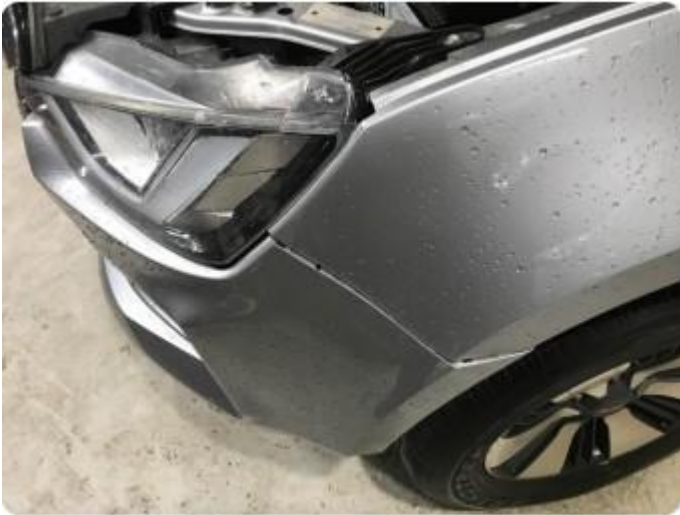
| Punkt | | Beskrivelse | Plassering |
|---|---|---|---|
| 1.1 | Skjermer | Dårlig feste på fanger foran | |

1.1 Dårlig feste på fanger foran
