**FORD MONDEO 120 HK MANUELL 2WD**
**TESTDATO: 02.04.2024**
**KODE: 1381613**

| <b>CF94509</b> | <b>143 658 KM</b> | <b>30.05.2018</b><br>Førstegang registrert | <b>Diesel</b> |

NBF Tilstandsrapport er utarbeidet av Norges Bilbransjeforbund og Forbrukerrådet.

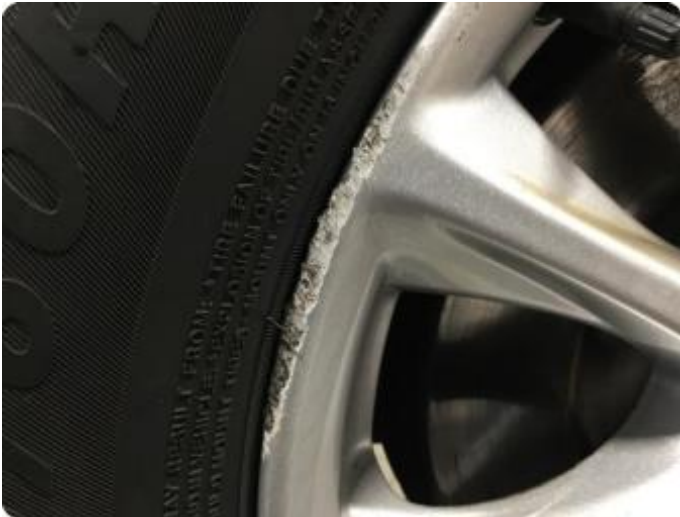
| Punkt | Beskrivelse | Plassering |
|---|---|---|
| 1.1 Dekk/Felger | Kantkjørt felg | |

1.1 Kantkjørt felg

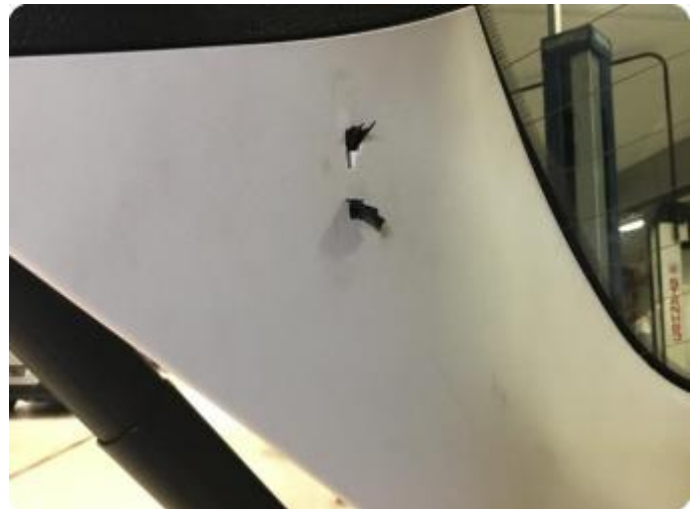
| Punkt | Beskrivelse | Plassering |
|---|---|---|
| 2.1 Taktrekk | Knekt plast del innside bakluke. | |

2.1 Knekt plast del inside bakluke.
