SUZUKI VITARA 120 HK AUTOMAT 4WD

TESTDATO: 29.10.2025

KODE: 1854986

NBF Tilstandsrapport er utarbeidet av Norges Bilbransjeforbund og Forbrukerrådet.

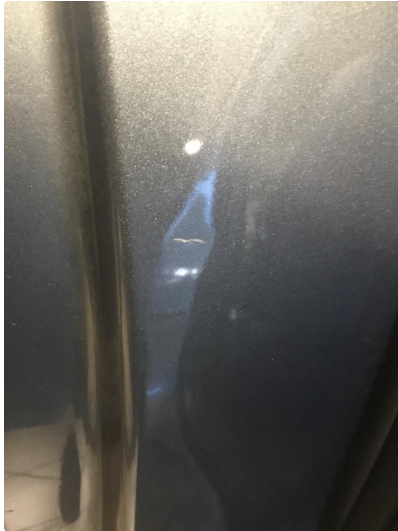
| Punkt | Beskrivelse | Plassering |
|---|---|---|
| 1.1 Døråpning | noen riper og småbulker i døråpning | |

1.1 Noen riper og småbulker i døråpning

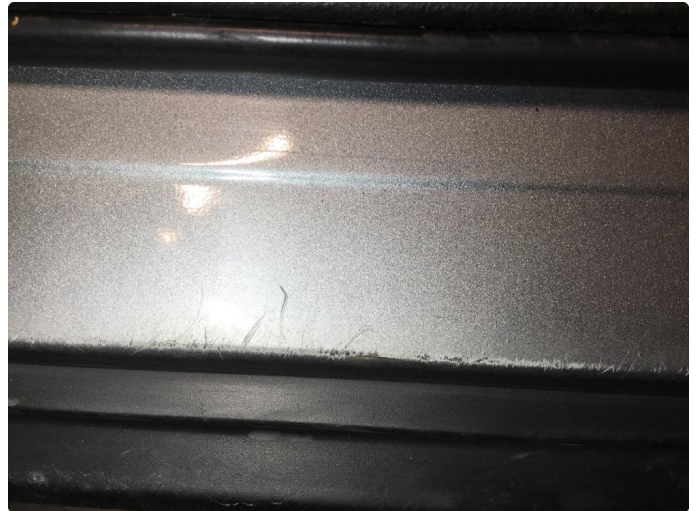
1.1 Noen riper og småbulker i døråpning

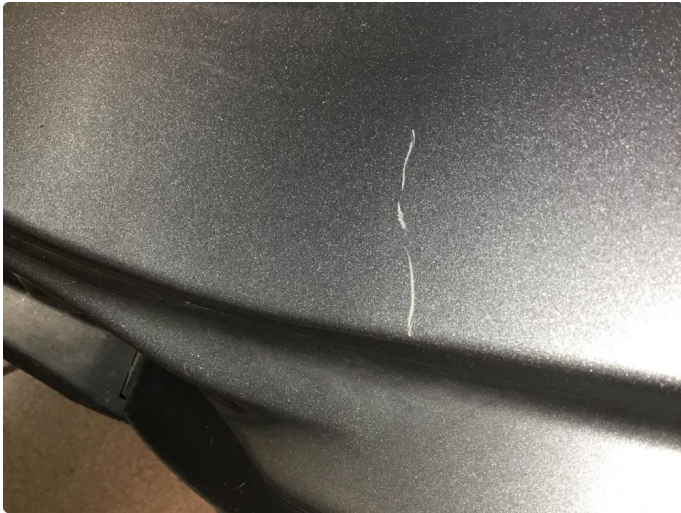
1.1 Noen riper og småbulker i døråpning

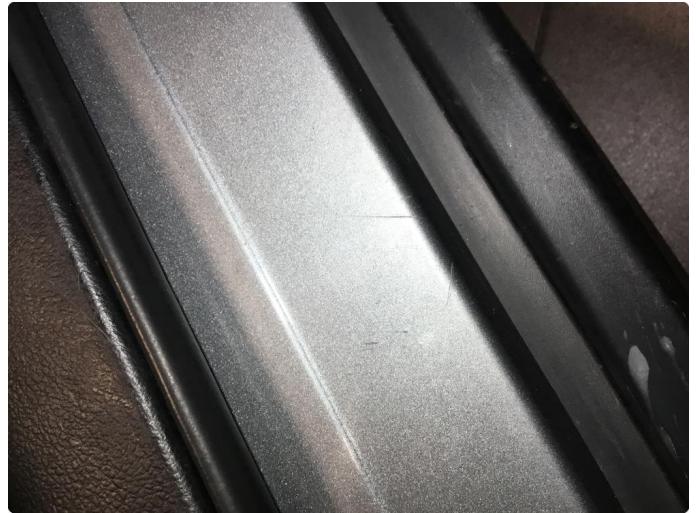
1.1 Noen riper og småbulker i døråpning

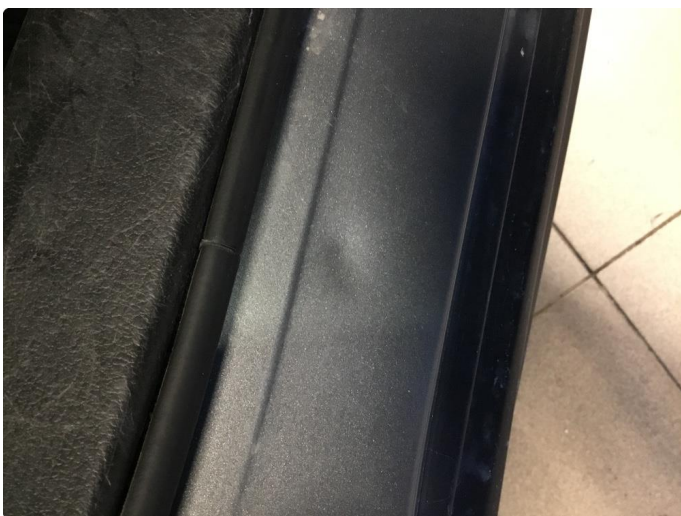
1.1 Noen riper og småbulker i døråpning

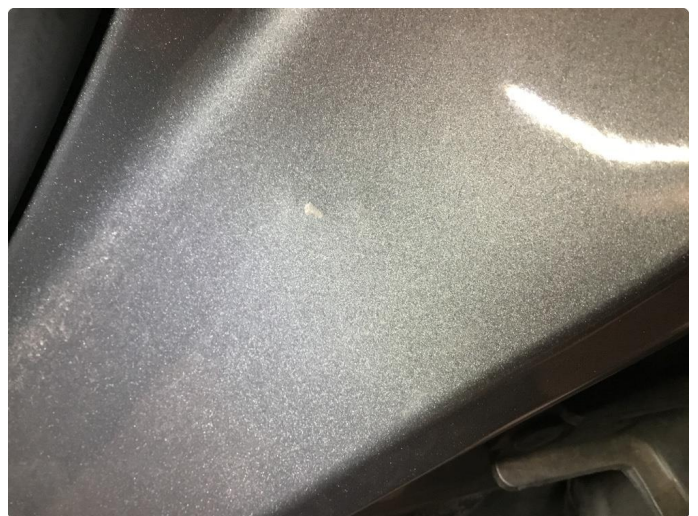
1.1 Noen riper og småbulker i døråpning

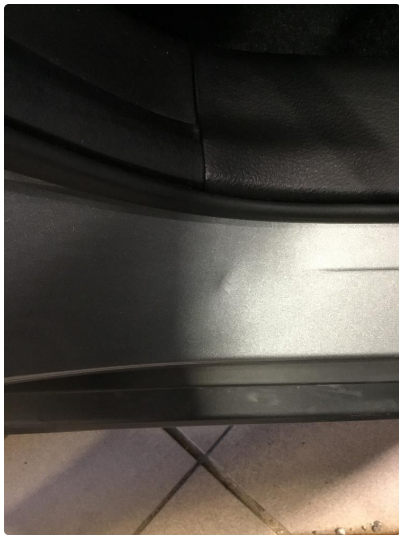
1.1 Noen riper og småbulker i døråpning

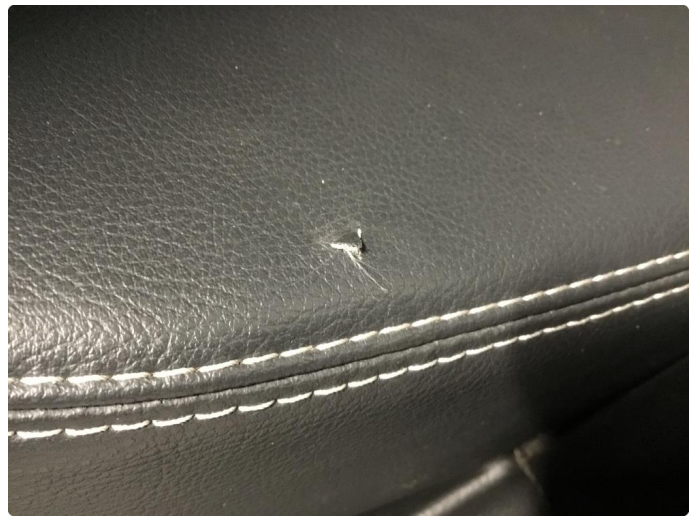
| Punkt | Beskrivelse | Plassering |
|---|---|---|
| 2.1 Seter | skade på setepute | |

2.1 Skade på setepute

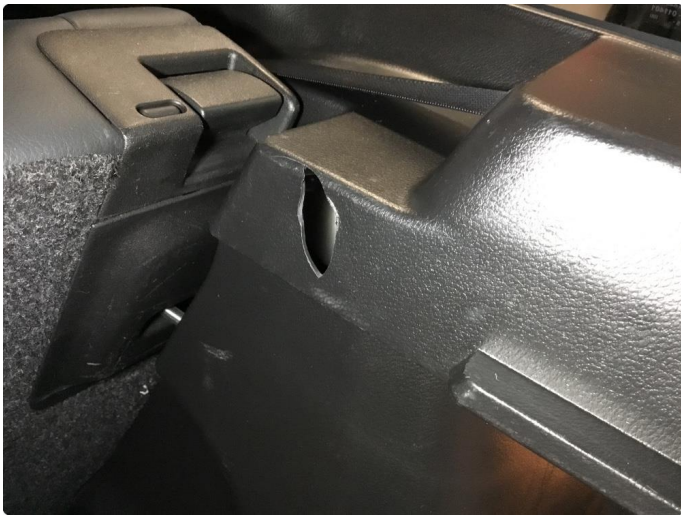
| Punkt | Beskrivelse | Plassering |
|---|---|---|
| 2.2 Deksel | skadet | |

2.2 Skadet
