**SUZUKI ACROSS 4X4**
**TESTDATO: 20.12.2023**
**KODE: 1311680**

<b>CH16608</b>	<b>66 320 KM</b>	<b>07.10.2021</b> Førstegang registrert	<b>Bensin/ Batteri</b>
----------------	------------------	--	----------------------------

NBF Tilstandsrapport er utarbeidet av Norges Bilbransjeforbund og Forbrukerrådet.

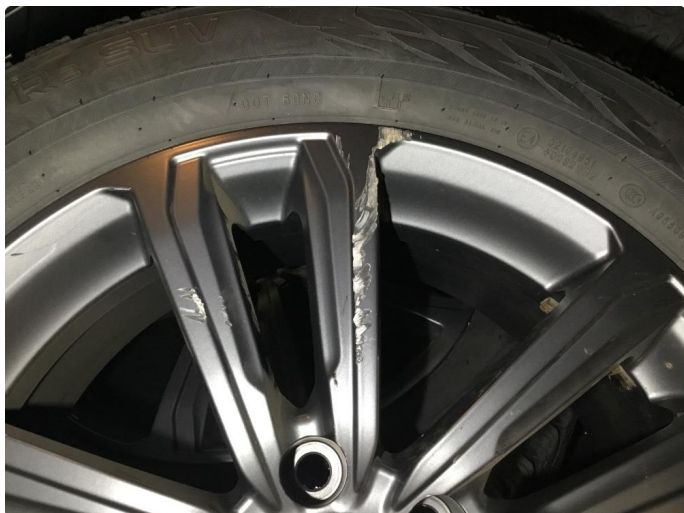
1.1 Kantkjørt felg

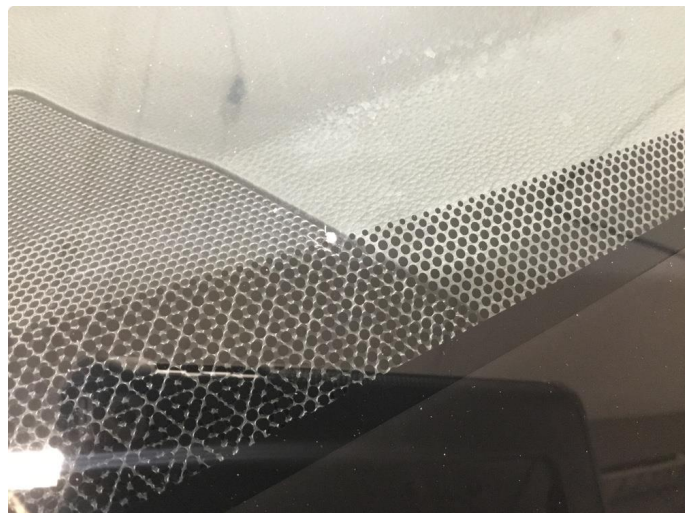
1.2 Steinsprut
