**VOLKSWAGEN AMAROK / 2H 180 HK AUTOMAT 4WD**
**TESTDATO: 13.05.2026**
**KODE: 2023038**

<b>YN61046</b>	<b>135 348 KM</b>	<b>15.12.2015</b> Førstegang registrert	<b>Diesel</b>
----------------	-------------------	--	---------------

<b>CHASSISNR:</b> WV1ZZZ2HZFH007739	<b>BRUKTIMPORT:</b> Nei
<b>KJØRETØY:</b> Varebil	<b>FRIST FOR PKK:</b> 20.01.2027

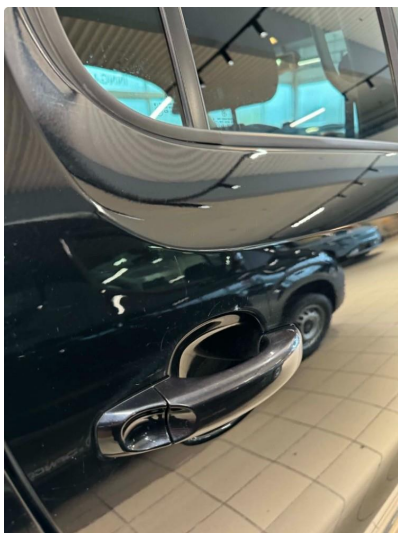
1.1 Noe bruksslitasje, tidligere firmabil. Normalt iht alder, km og bruk

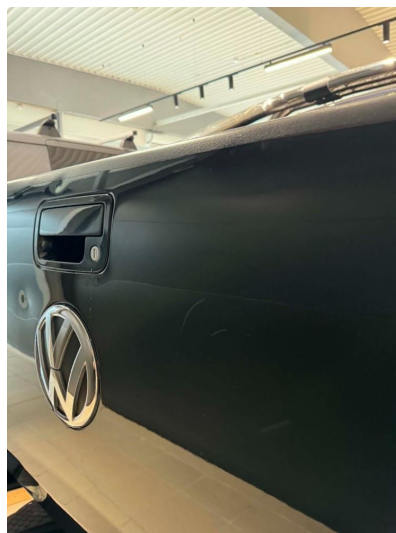
1.1 Noe bruksslitasje, tidligere firmabil. Normalt iht alder, km og bruk

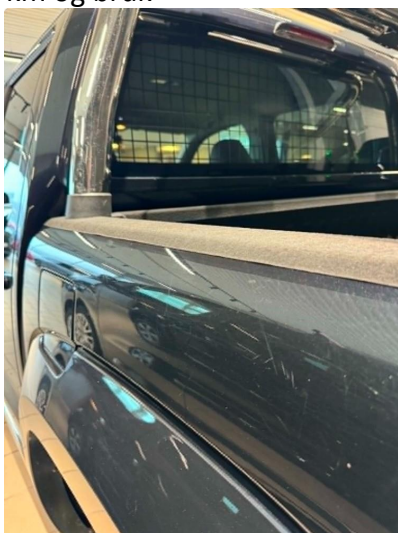
1.1 Noe bruksslitasje, tidligere firmabil. Normalt iht alder, km og bruk

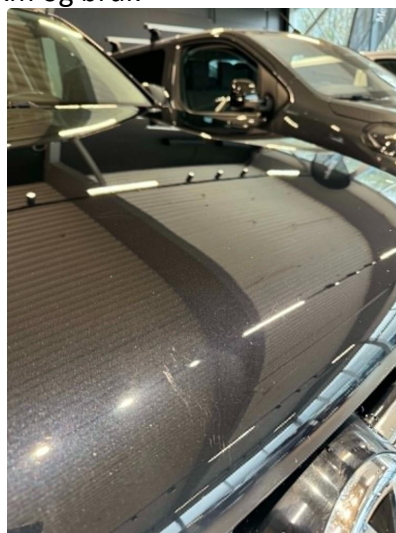
1.1 Noe bruksslitasje, tidligere firmabil. Normalt iht alder, km og bruk

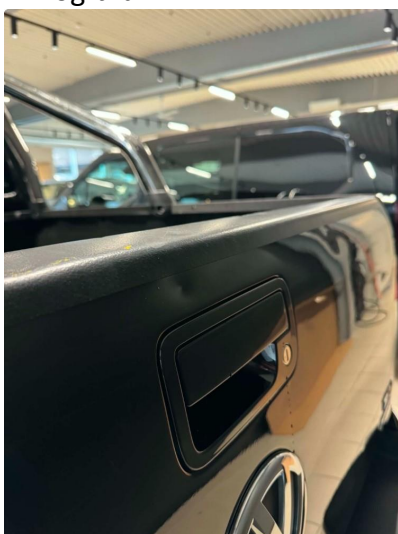
1.1 Noe bruksslitasje, tidligere firmabil. Normalt iht alder, km og bruk

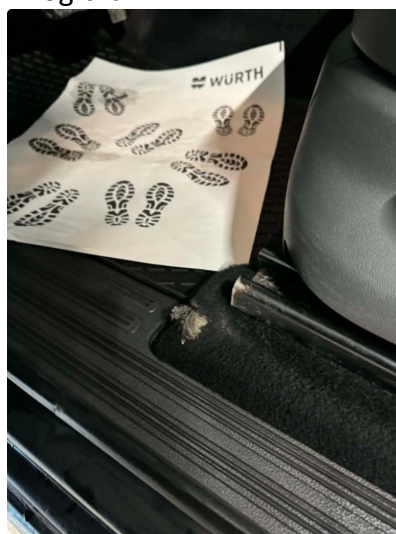
2.1 Lett slitasje under fører sete. Normalt iht alder og km

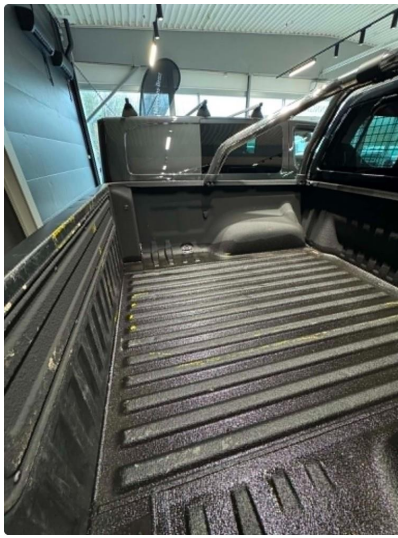
2.2 Noe malingsflekker i varerom

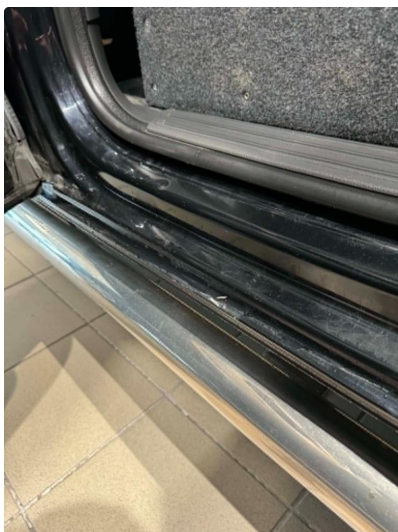
3.2 Normal slitasje i døråpning iht alder, km og bruk

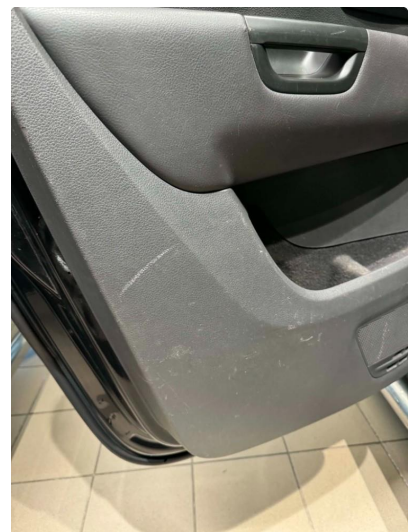
3.2 Normal slitasje i døråpning iht alder, km og bruk
