**PEUGEOT 2008 2WD**
**TESTDATO: 11.02.2026**
**KODE: 1946474**

**EC57401**

NBF Tilstandsrapport er utarbeidet av Norges Bilbransjeforbund og Forbrukerrådet.

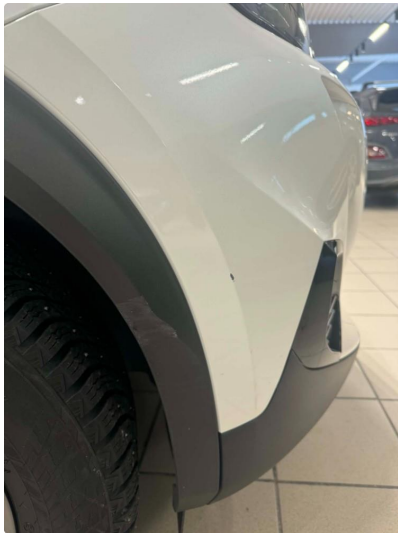
| Punkt | Beskrivelse | Plassering |
|---|---|---|
| 1.1 Lakk | Lett slitasje på lakk - Fin i lakk i henhold til alder og km | |

1.1 Lett slitasje på lakk - Fin i lakk i henhold til alder og km

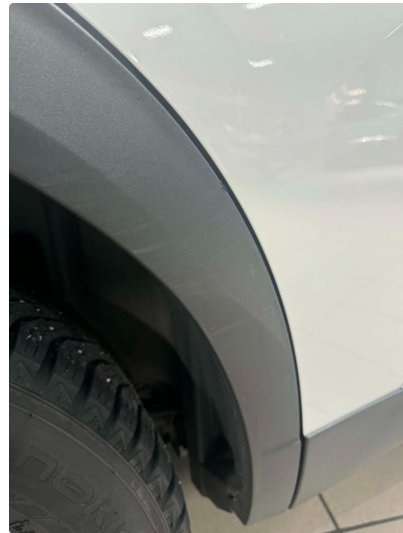
1.1 Lett slitasje på lakk - Fin i lakk i henhold til alder og km

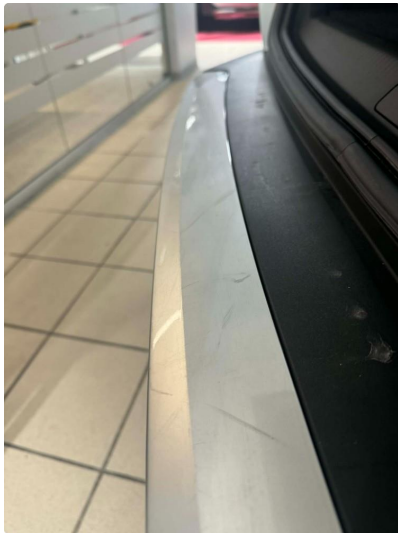
1.1 Lett slitasje på lakk - Fin i lakk i henhold til alder og km

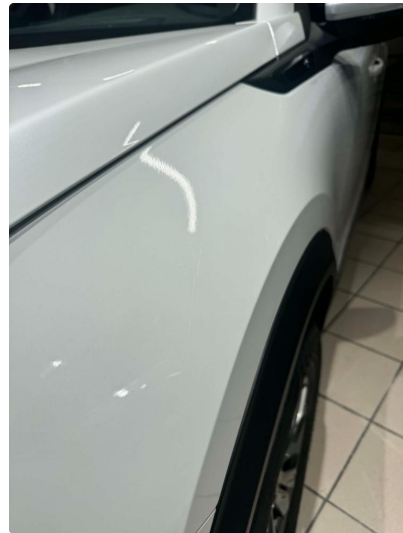
1.1 Lett slitasje på lakk - Fin i lakk i henhold til alder og km

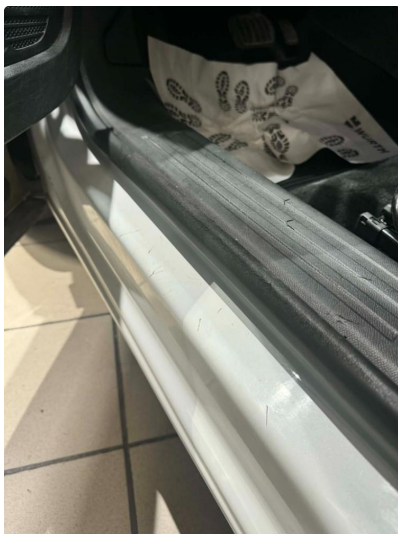
| Punkt | Beskrivelse | Plassering |
|---|---|---|
| 1.2 Terskler/innlastningssone | Noe mindre slitasje i innsteg til føresetet. Normalt iht alder og km | |

1.2 Noe mindre slitasje i innsteg til førsete. Normalt iht alder og km

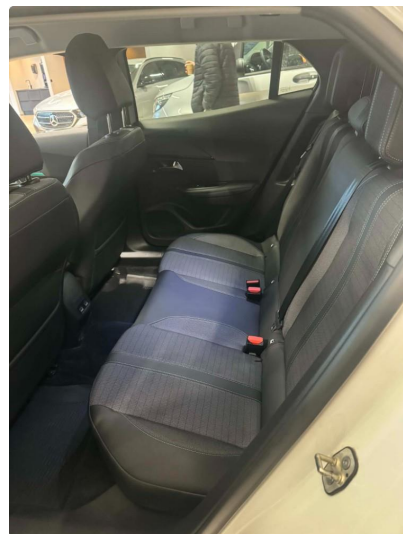
| Punkt | Beskrivelse | Plassering |
|---|---|---|
| 2.1 Opplysninger | Ubrukte bakseter | |

2.1 Ubrukte bakseter
