SUZUKI SX4 4WD

TESTDATO: 07.01.2026

YT75771

NBF Tilstandsrapport er utarbeidet av Norges Bilbransjeforbund og Forbrukerrådet.

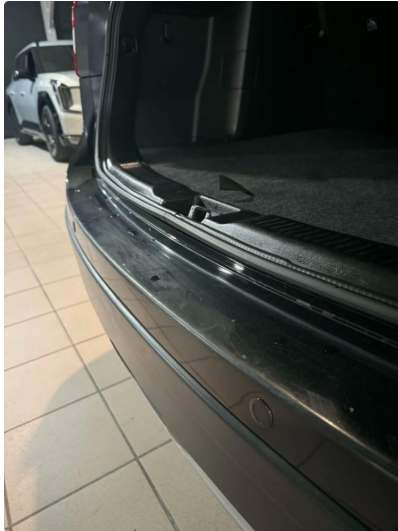
| Punkt | Beskrivelse | Plassering |
|---|---|---|
| 1.1 Lakk | Mindre riper - Normalt iht alder og km | |

1.1 Mindre riper - Normalt iht alder og km

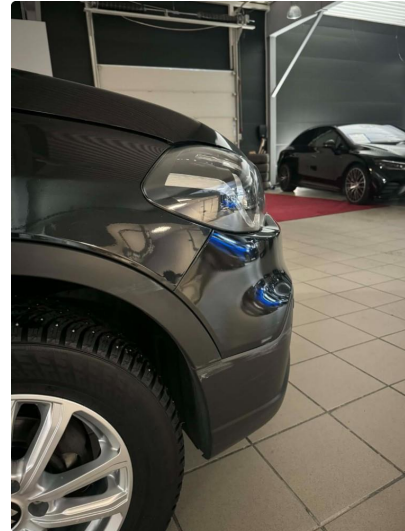
| Punkt | Beskrivelse | Plassering |
|---|---|---|
| 1.2 Skjermer | ripe(r) i plast h.forskjerm | |

1.2 Ripe(r) i plast h.forskjerm

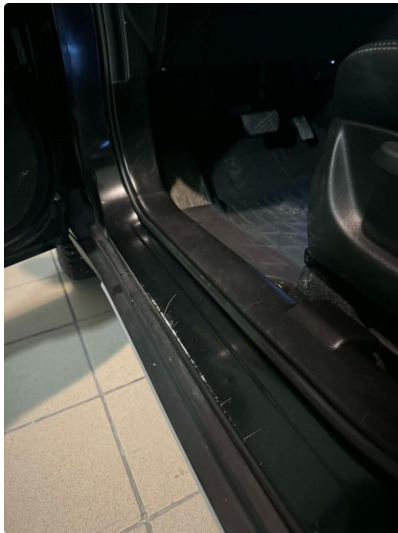
| Punkt | Beskrivelse | Plassering |
|---|---|---|
| 1.3 Døråpning | Lett slitasje i døråpning. Normal iht alder og km | |

1.3 Lett slitasje i døråpning. Normal iht alder og km

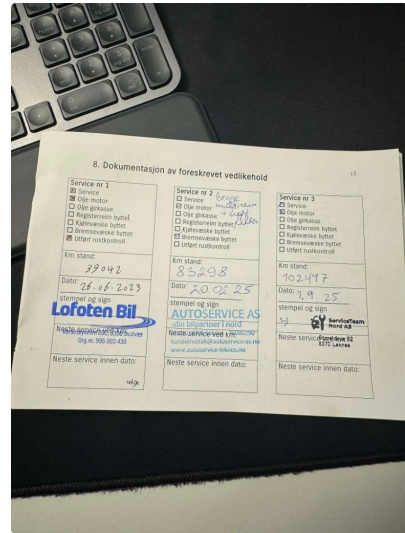
| Punkt | Beskrivelse | Plassering |
|---|---|---|
| 2.1 Opplysninger | Servicehefte | |

2.1 Servicehefte

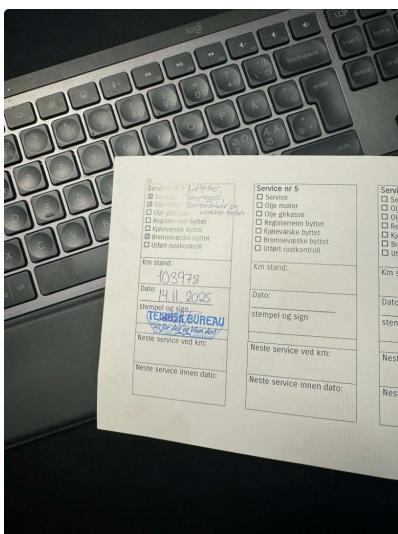
2.1 Servicehefte
