PEUGEOT 2008 2WD

TESTDATO: 08.03.2026

CHASSISNR: VR3UKZKXZMJ878752

NBF Tilstandsrapport er utarbeidet av Norges Bilbransjeforbund og Forbrukerrådet.

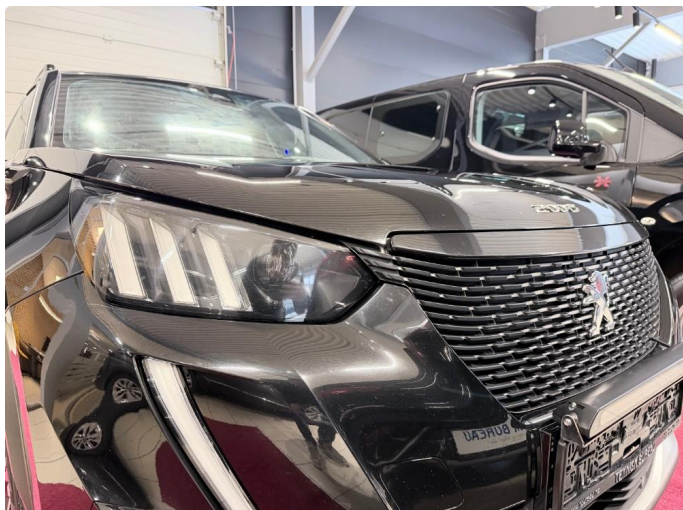
| Punkt | Beskrivelse | Plassering |
|---|---|---|
| 1.1 Panser | Noe stensprang | |

1.1 Noe stensprang

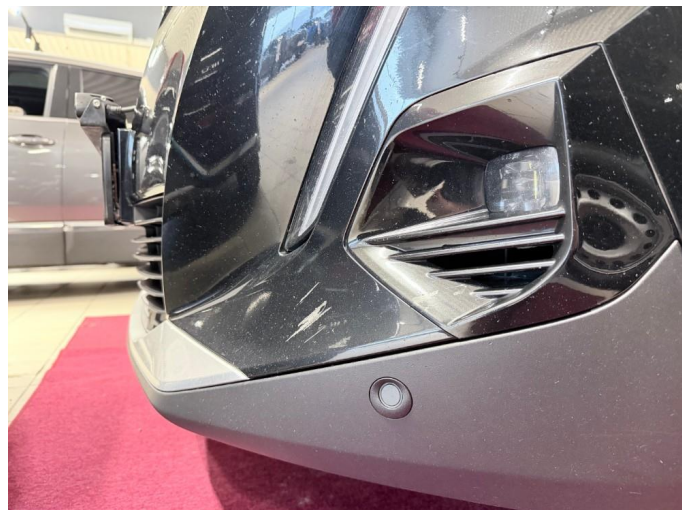
| Punkt | Beskrivelse | Plassering |
|---|---|---|
| 1.2 Støtfanger | Lite merke i støtfanger venstre side | |

1.2 Lite merke i støtfanger venstre side

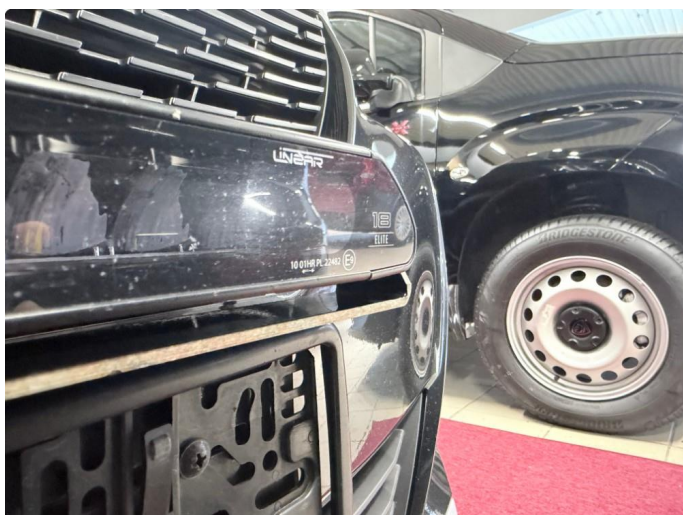
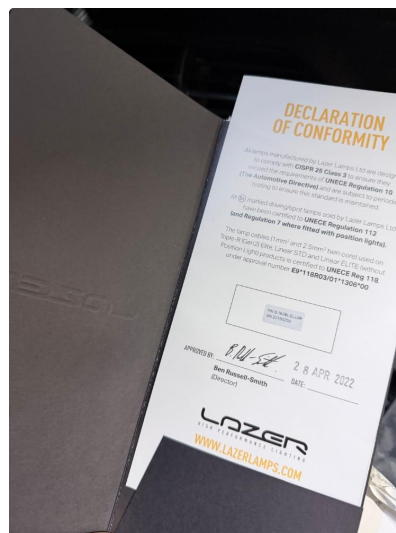
| Punkt | Beskrivelse | Plassering |
|---|---|---|
| 2.1 Andre lys | Lazer Linear 18 Elite | |

2.1 Lazer Linear 18 Elite

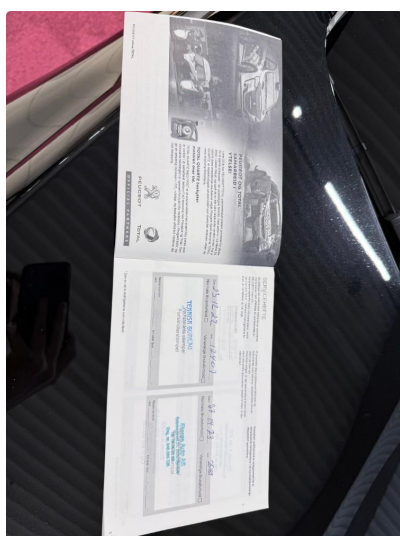
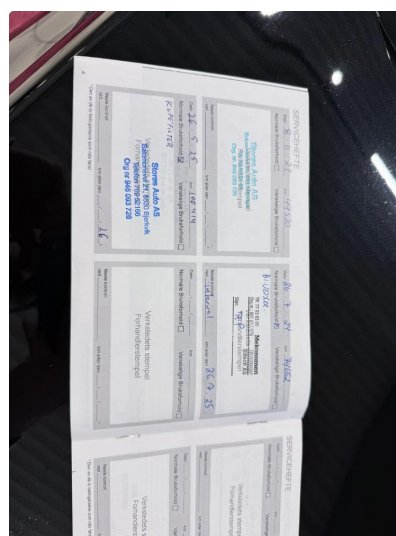
| Punkt | Beskrivelse | Plassering |
|---|---|---|
| 3.1 Opplysninger | Servicehistorikk | |

3.1 Servicehistorikk
