PEUGEOT PARTNER 102 HK MANUELL 2WD

TESTDATO: 28.01.2026

ZA21851

CHASSISNR: VR3EFYHYCMJ626253

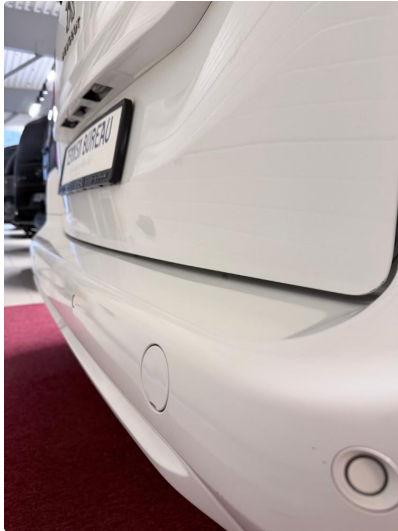
| Punkt | Beskrivelse | Plassering |
|---|---|---|
| 1.1 Alle flater | Normal bruksslitasje iht. alder og km | |

1.1 Normal bruksslitasje iht. alder og km

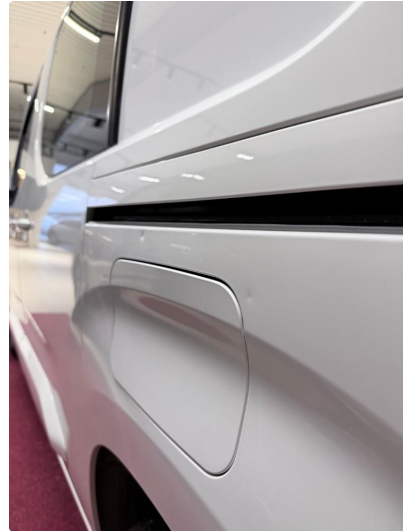
1.1 Normal bruksslitasje iht. alder og km

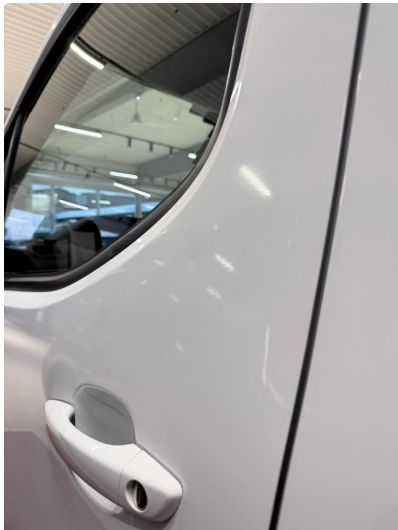
1.1 Normal bruksslitasje iht. alder og km

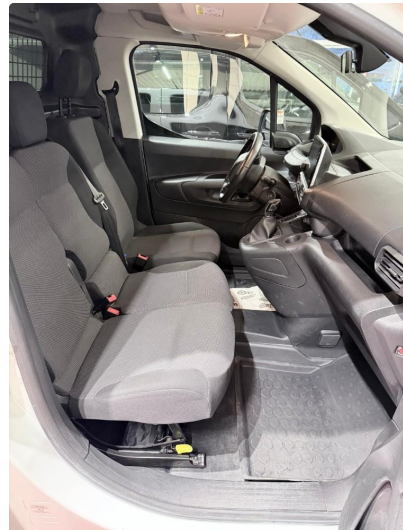
| Punkt | Beskrivelse | Plassering |
|---|---|---|
| 2.1 Interiør | Normal bruksslitasje iht. alder og km | |

2.1 Normal bruksslitasje iht. alder og km

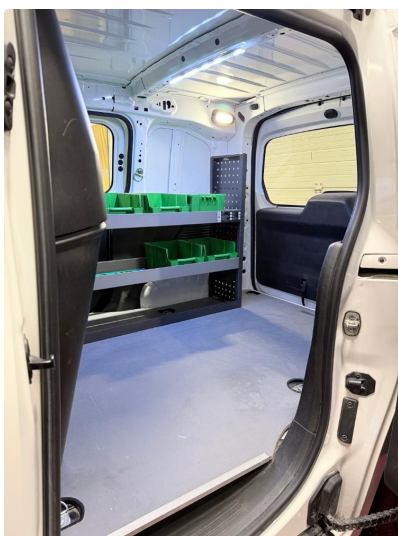
2.1 Normal bruksslitasje iht. alder og km
