**PEUGEOT 3008 120 HK AUTOMAT 2WD**
**TESTDATO: 08.01.2026**
**KODE: 1917275**

**YN62741**

NBF Tilstandsrapport er utarbeidet av Norges Bilbransjeforbund og Forbrukerrådet.

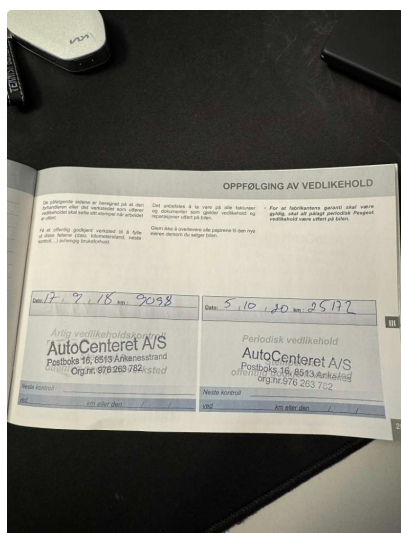
2.1 Servicehefte

| Punkt | Beskrivelse | Plassering |
|---|---|---|
| 2.1 Opplysninger | Servicehefte | |

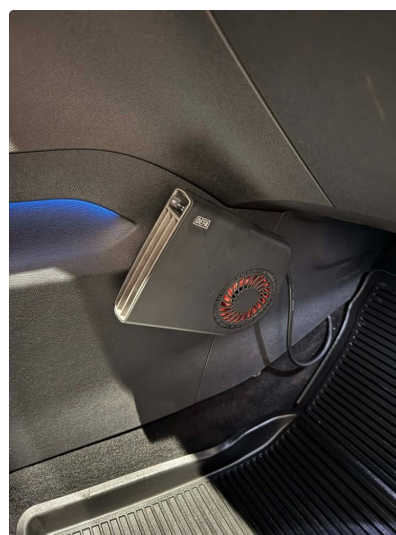
2.2 DEFA

| Punkt | Beskrivelse | Plassering |
|---|---|---|
| 2.2 Opplysninger | DEFA | |
