TOYOTA PROACE 120 HK MANUELL 2WD

TESTDATO: 23.01.2026

NBF Tilstandsrapport er utarbeidet av Norges Bilbransjeforbund og Forbrukerrådet.

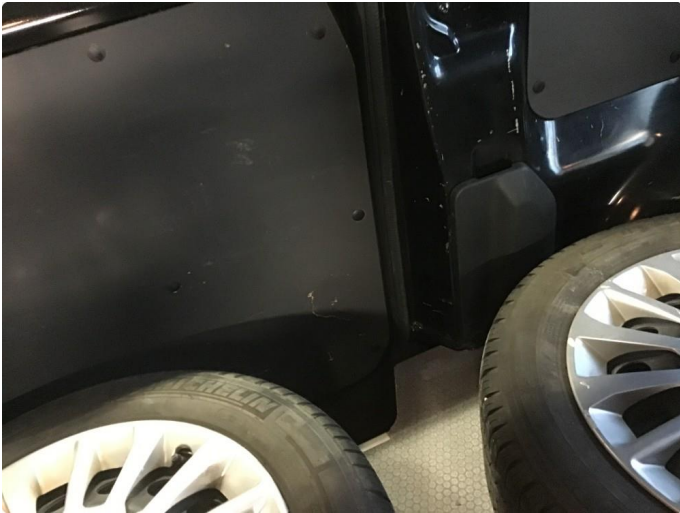
| Punkt | Beskrivelse | Plassering |
|---|---|---|
| 1.1 Dørtrekk | Noe slitasje i varerom. | begge bak |

1.1 Noe slitasje i varerom.
