TOYOTA LAND CRUISER LC5B 177 HK AUTOMAT 4WD

TESTDATO: 13.02.2026

CHASSISNR: JTEBR3FJX05006354

NBF Tilstandsrapport er utarbeidet av Norges Bilbransjeforbund og Forbrukerrådet.

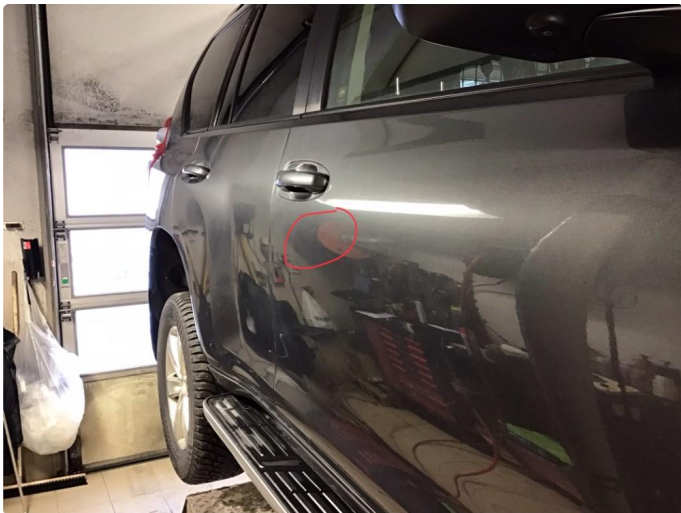
| Punkt | | Beskrivelse | Plassering |
|---|---|---|---|
| 1.1 | Dører | p-bulk | høyre foran |

1.1 P-bulk

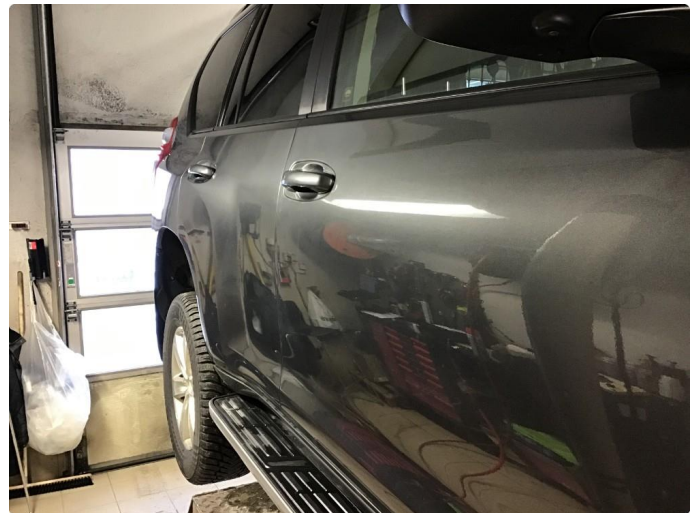
1.1 P-bulk

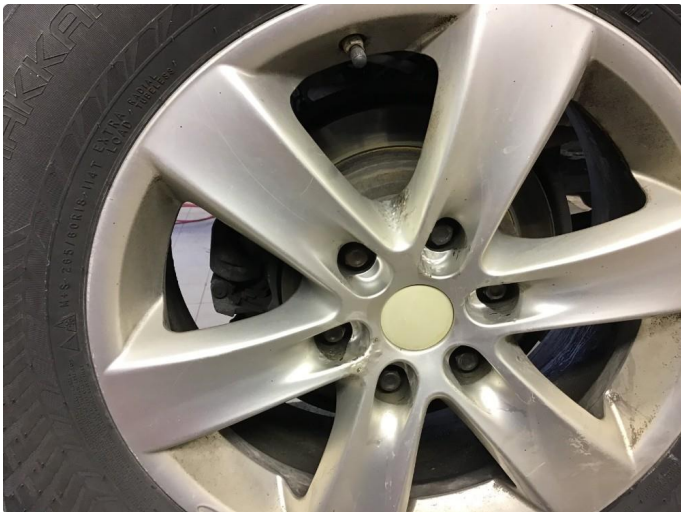
| Punkt | | Beskrivelse | Plassering |
|---|---|---|---|
| 1.2 | Dekk/Felger | Noe oksidering på felg. | |

1.2 Noe oksidering på felg.
