PEUGEOT 5008 2WD

TESTDATO: 22.12.2025

CHASSISNR: VR3KCZKZ2RS128370

NBF Tilstandsrapport er utarbeidet av Norges Bilbransjeforbund og Forbrukerrådet.

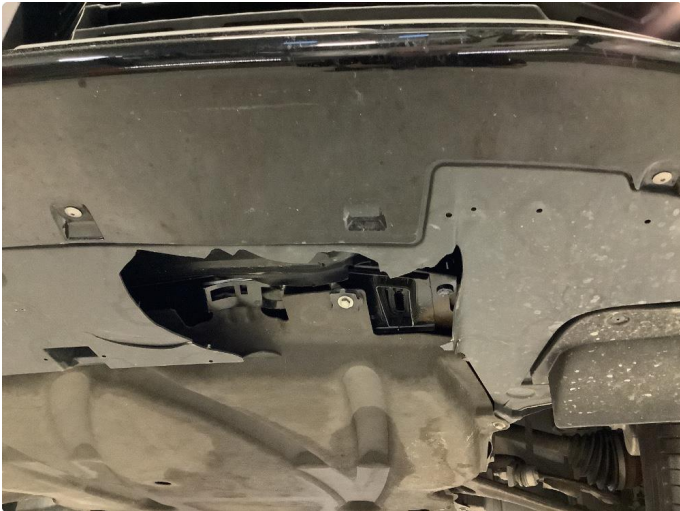
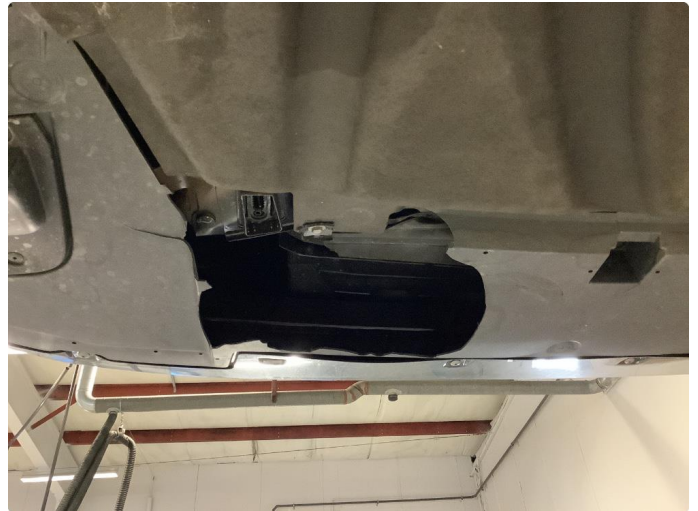
| Punkt | | Beskrivelse | Plassering |
|---|---|---|---|
| 1.1 | Under bil | Beskyttelsesplate skadet | venstre bak |

1.1 Beskyttelsesplate skadet

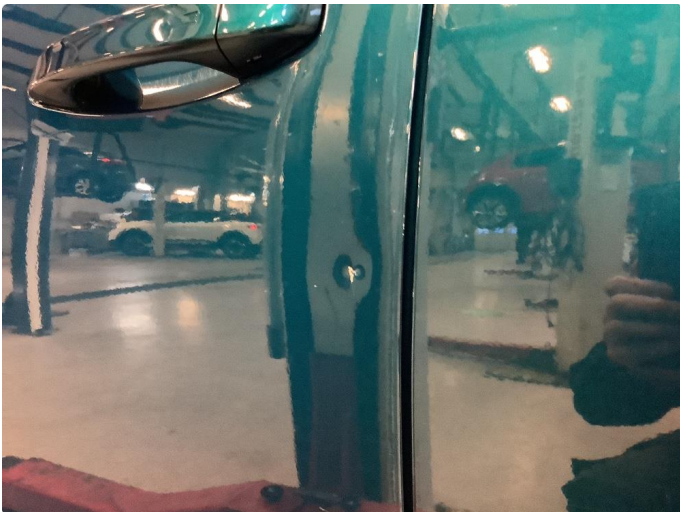
| Punkt | | Beskrivelse | Plassering |
|---|---|---|---|
| 1.2 | Dører | Lakkskade | venstre foran |

1.2 Lakkskade

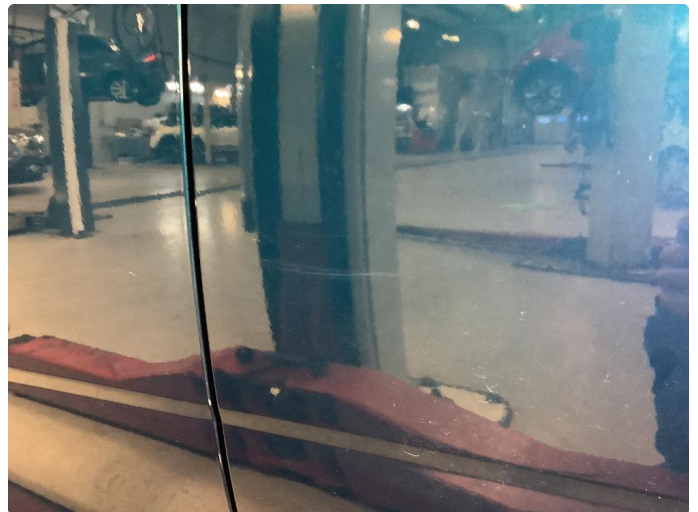
| Punkt | | Beskrivelse | Plassering |
|---|---|---|---|
| 1.3 | Dører | Riper | venstre bak |

1.3 Riper

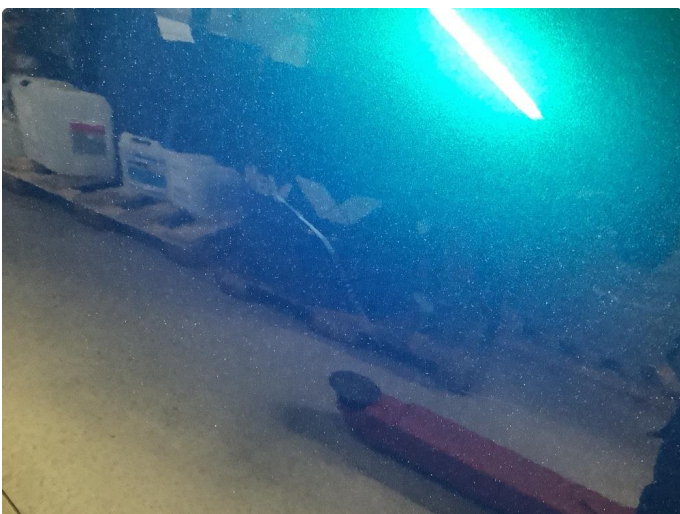
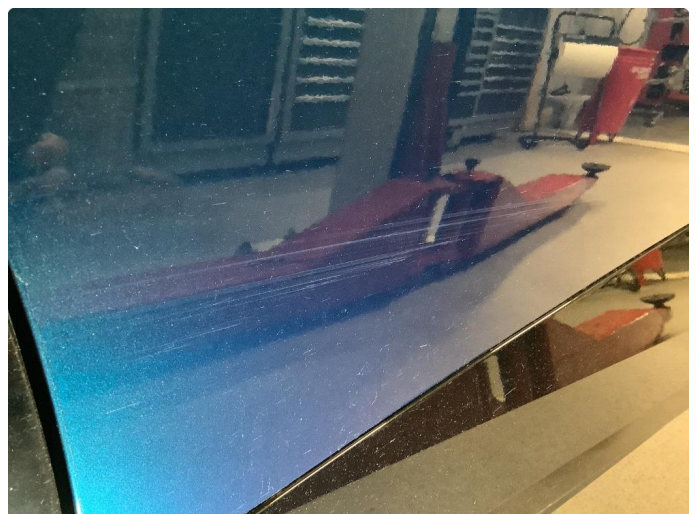
| Punkt | | Beskrivelse | Plassering |
|---|---|---|---|
| 1.4 | Dører | Riper | høyre bak |

1.4 Riper

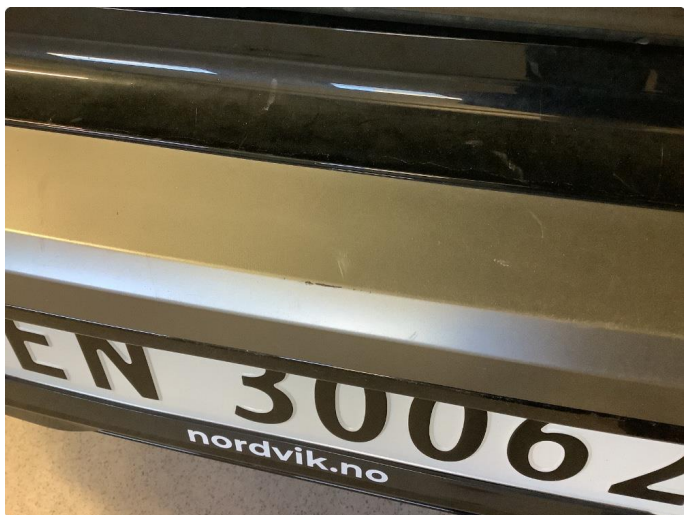
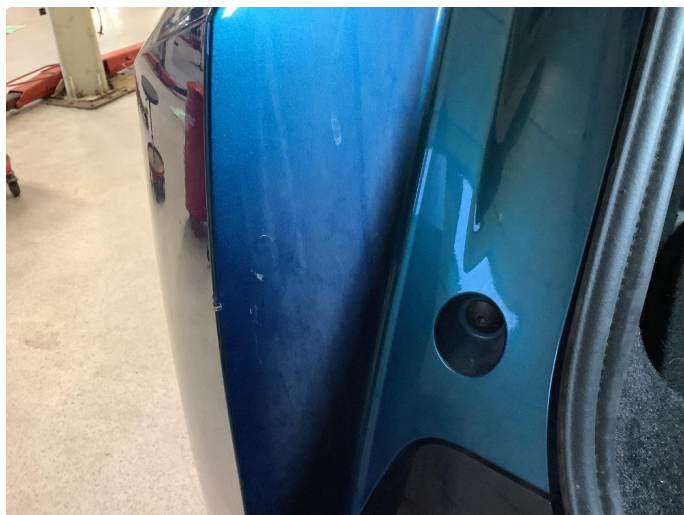
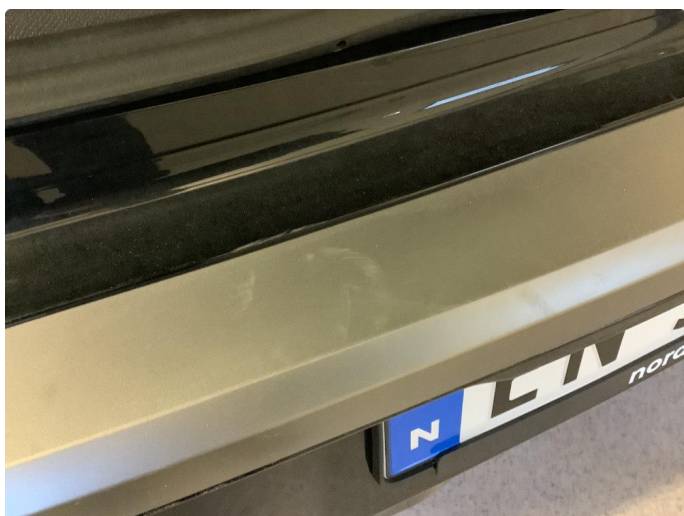
| Punkt | | Beskrivelse | Plassering |
|---|---|---|---|
| 1.5 | Terskler/innlastningssone | Slitt gjennom lakk | midten bak |

1.5 Slitt gjennom lakk

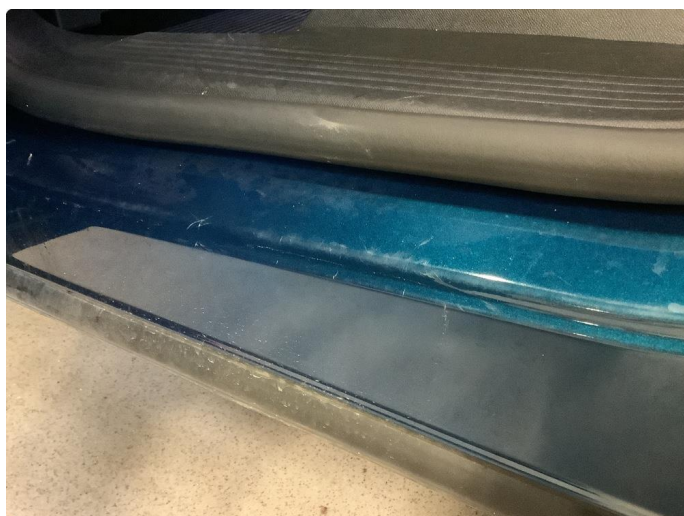
| Punkt | | Beskrivelse | Plassering |
|---|---|---|---|
| 1.6 | Terskler/innlastningssone | Riper | venstre bak |

1.6 Riper

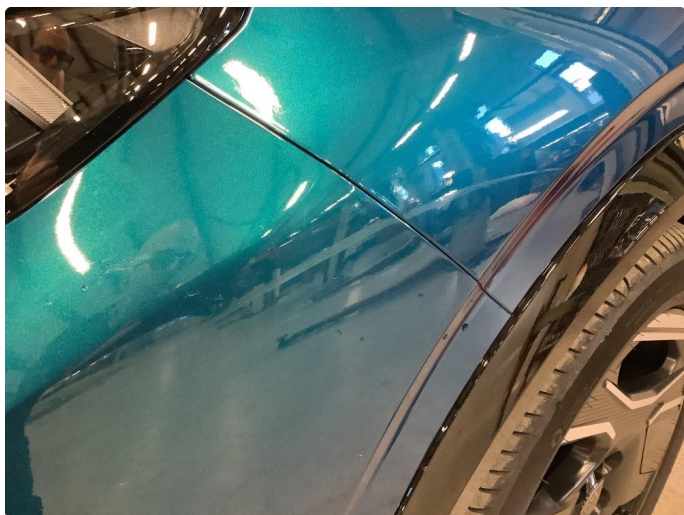
| Punkt | | Beskrivelse | Plassering |
|---|---|---|---|
| 1.7 | Støtfanger | Ripe(r) | venstre foran |

1.7 Ripe(r)
