**PEUGEOT 3008 131 HK AUTOMAT 2WD**
**TESTDATO: 15.05.2025**
**KODE: 1696067**

**YF14852**

NBF Tilstandsrapport er utarbeidet av Norges Bilbransjeforbund og Forbrukerrådet.

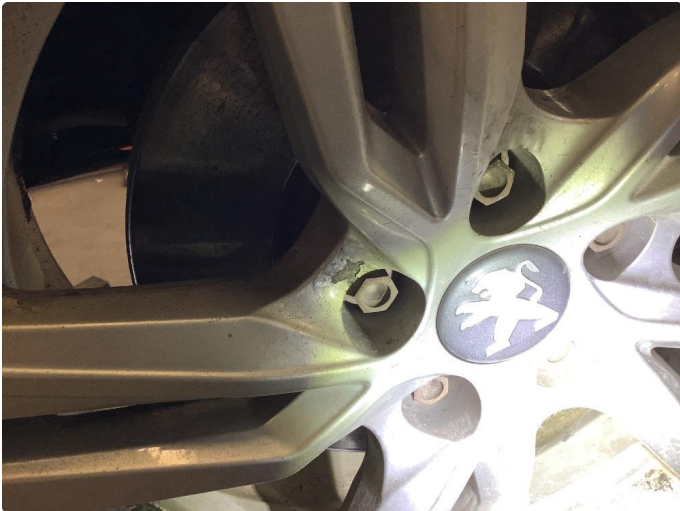
| Punkt | | Beskrivelse | Plassering |
|---|---|---|---|
| 1.1 | Dekk/Felger | Skade på felg | høyre foran |

1.1 Skade på felg

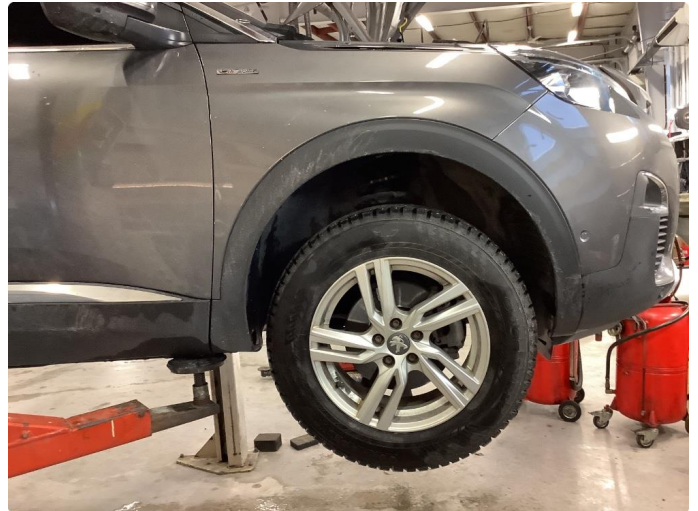
1.1 Skade på felg

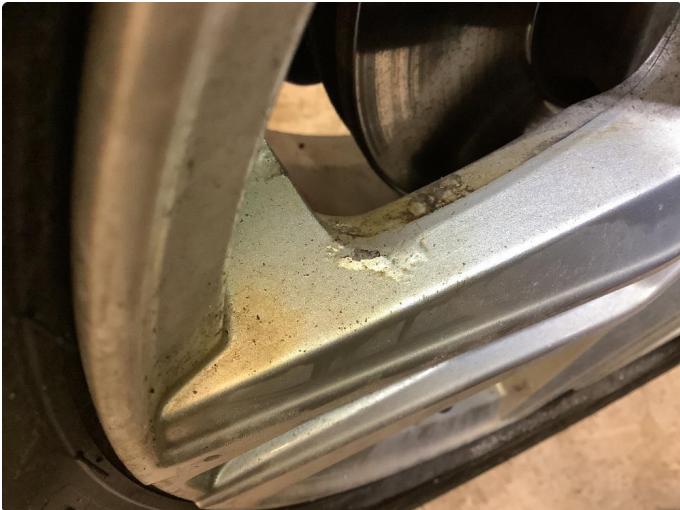
1.1 Skade på felg

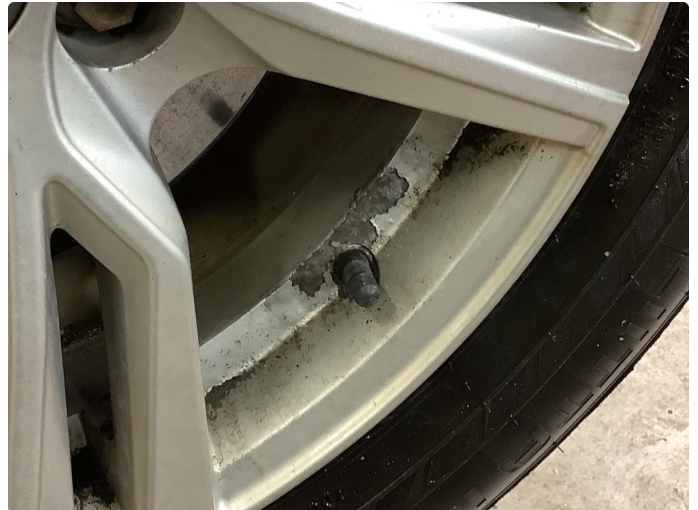
1.1 Skade på felg

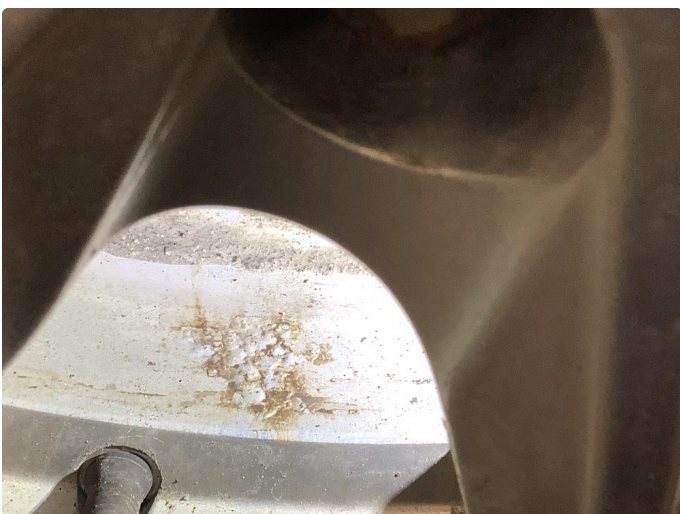
| Punkt | | Beskrivelse | Plassering |
|---|---|---|---|
| 1.2 | Dekk/Felger | Skade på felg | venstre bak |

1.2 Skade på felg

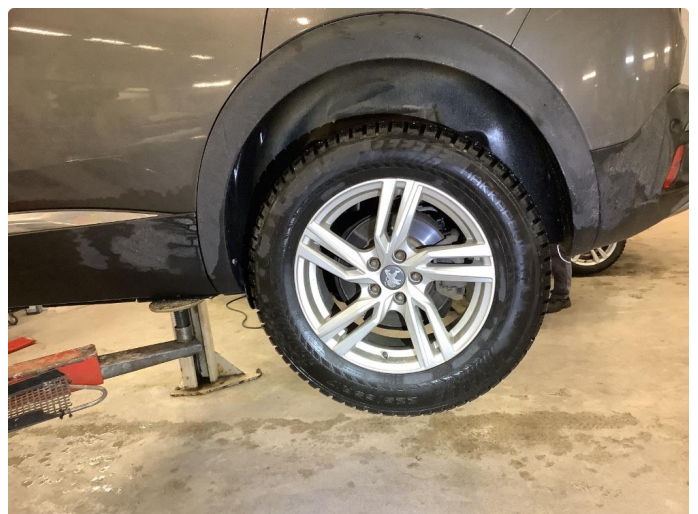
1.2 Skade på felg
