SUZUKI VITARA 4WD
TESTDATO: 25.03.2025
KODE: 1674409

YF19358	28 389 KM	30.12.2021 Førstegang registrert	Bensin hybrid - Hybrid, ikke ladbar
----------------	------------------	--	---

NBF Tilstandsrapport er utarbeidet av Norges Bilbransjeforbund og Forbrukerrådet.

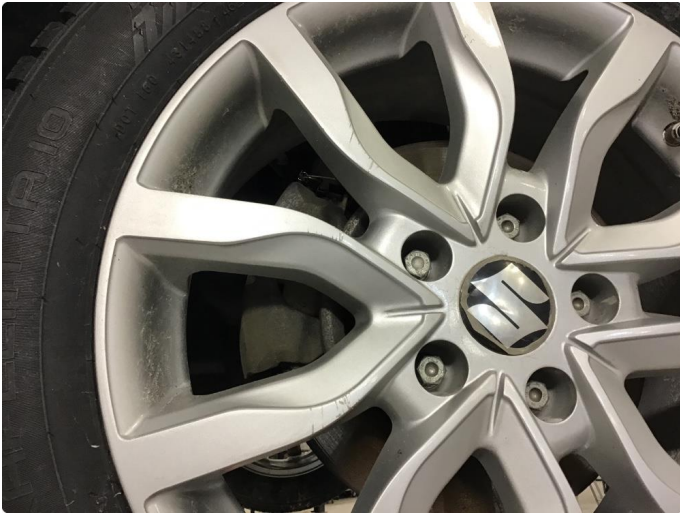
1.1 Skrape på vinterfelg

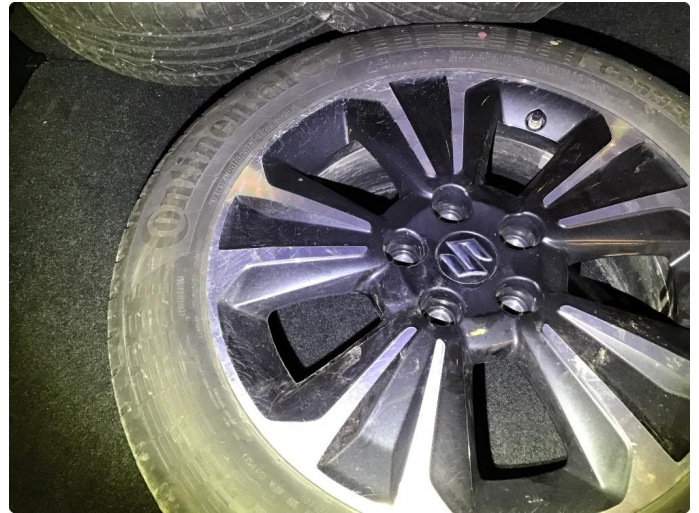
1.2 Skrape på sommerfelg

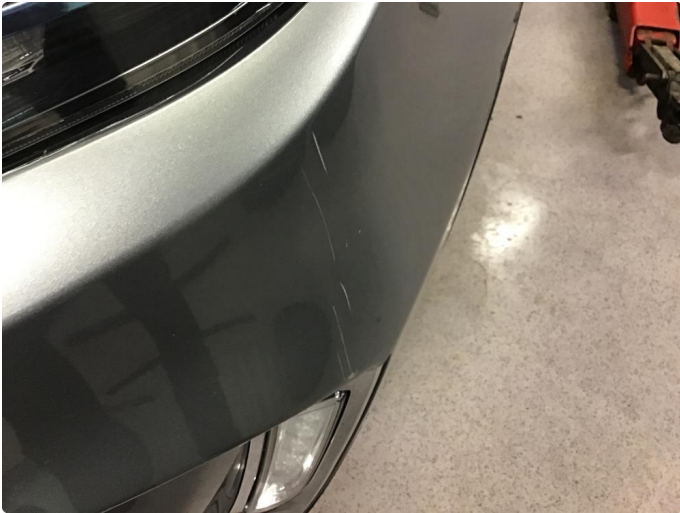
1.3 Ripe i plast på hjørre av støtfanger.
