UKJENT DS 7 CROSSBACK 4WD

TESTDATO: 17.11.2025

KODE: 1873559

YF18905

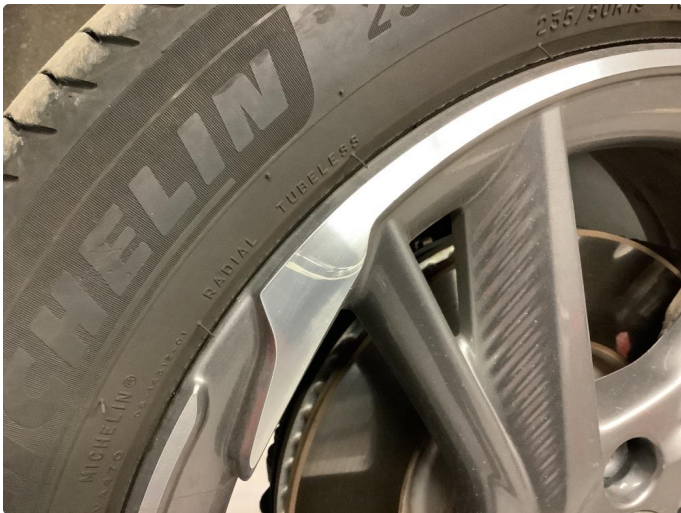
| Punkt | | Beskrivelse | Plassering |
|---|---|---|---|
| 1.1 | Dekk/Felger | kantkjørt felg | begge foran |

1.1 Kantkjørt felg

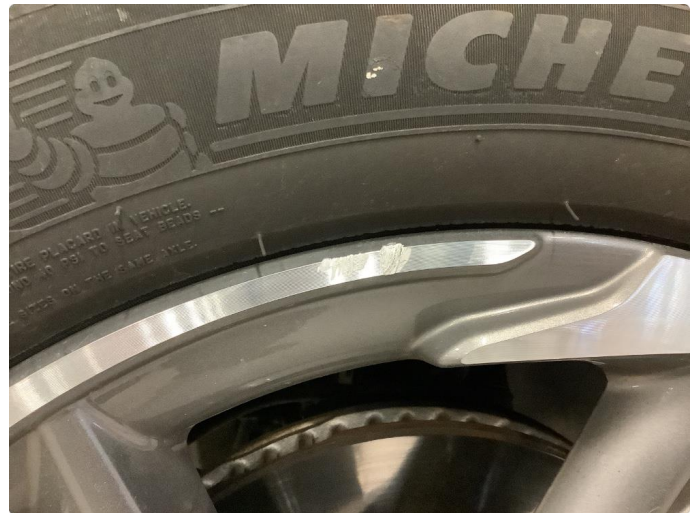
1.1 Kantkjørt felg

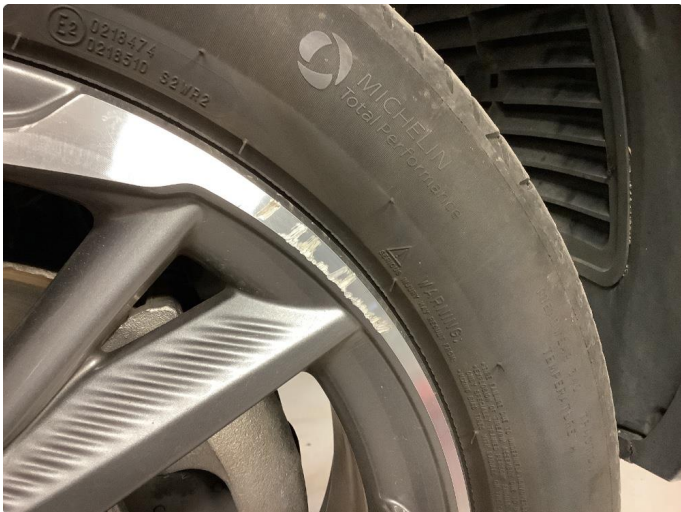
1.1 Kantkjørt felg

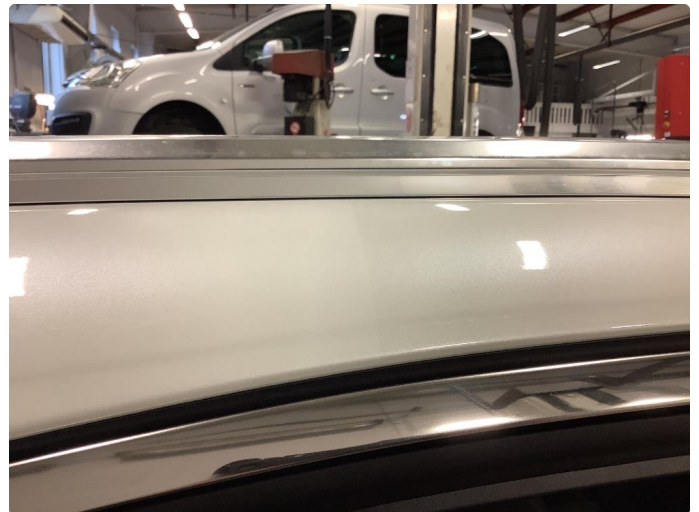
| Punkt | | Beskrivelse | Plassering |
|---|---|---|---|
| 1.2 | Tak | ufagmessig utført arbeid | høyre bak |

1.2 Ufagmessig utført arbeid

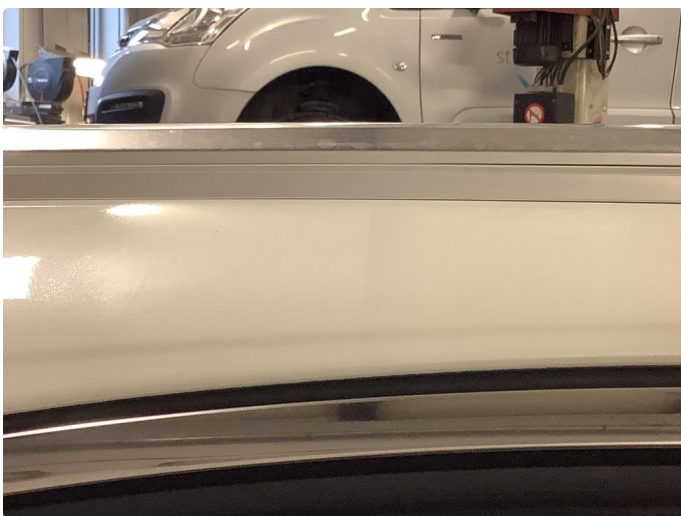
1.2 Ufagmessig utført arbeid
