SUZUKI SX4 4WD

TESTDATO: 09.04.2025

YF19034

NBF Tilstandsrapport er utarbeidet av Norges Bilbransjeforbund og Forbrukerrådet.

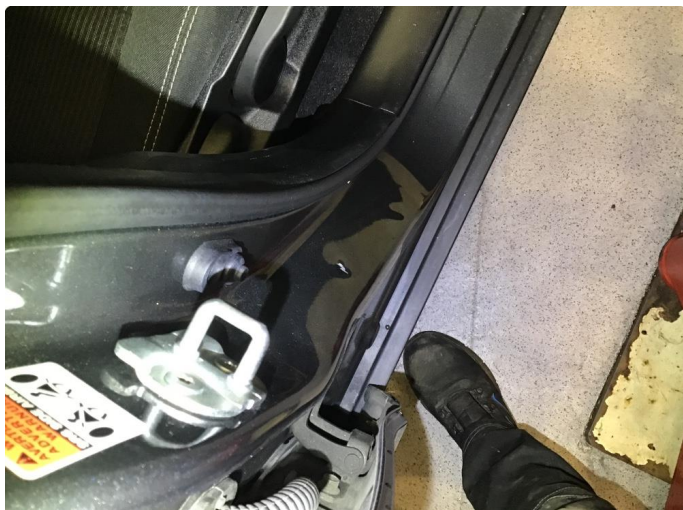
| Punkt | Beskrivelse | Plassering |
|---|---|---|
| 1.1 Døråpning | små bulk(er) med lakkskade i dørinnsteg | |

1.1 Små bulk(er) med lakkskade i dørinnsteg

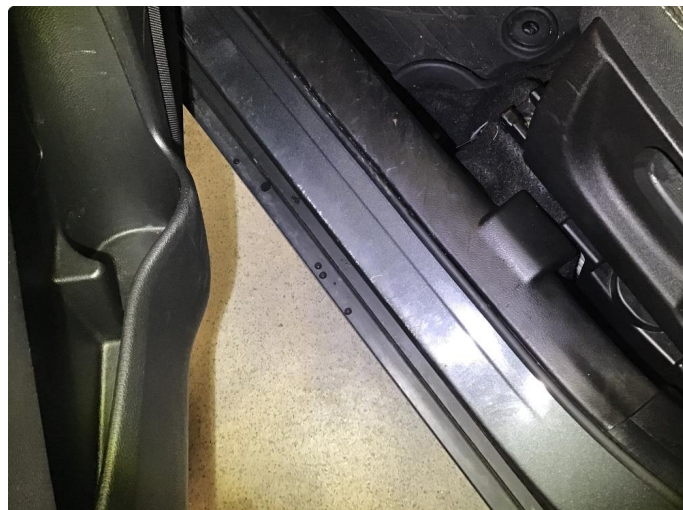
1.1 Små bulk(er) med lakkskade i dørinnsteg

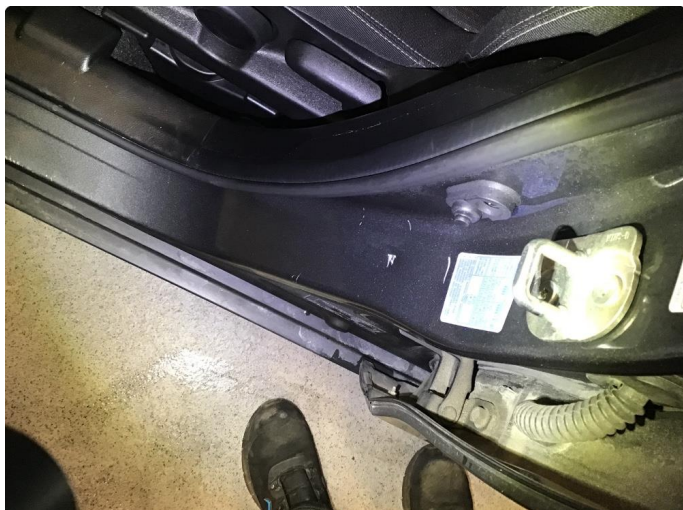
1.1 Små bulk(er) med lakkskade i dørinnsteg

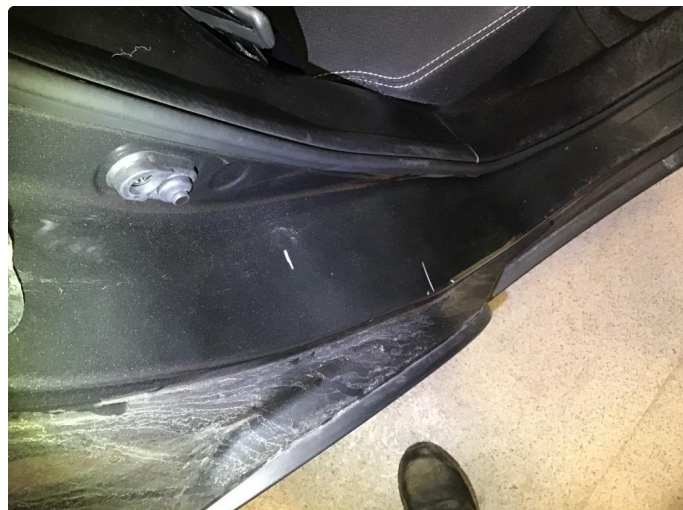
1.1 Små bulk(er) med lakkskade i dørinnsteg
