# Teknisk test med påkost

FORD MONDEO / BA7 180 HK AUTOMAT 4WD

TESTDATO: 16.03.2026

CHASSISNR: WF0FXXWPCFFU05542

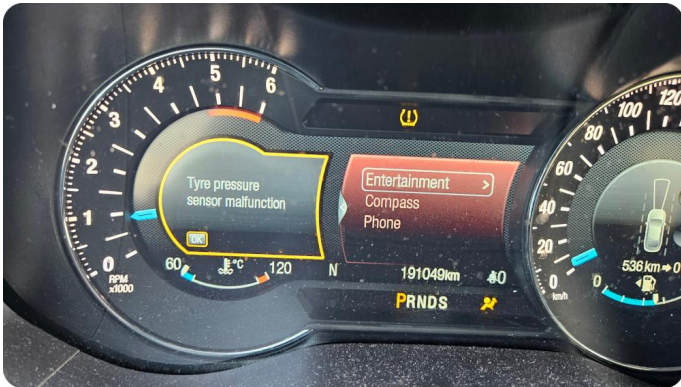
| PUNKT | BESKRIVELSE | PLASSERING | PÅKOST |
|---|---|---|---|
| 1.1 | Systemfunksjoner | Dekktrykkvarsler lyser. Må feilsøkes | 850 |

1.1 Dekktrykkvarsler lyser  
Må feilsøkes

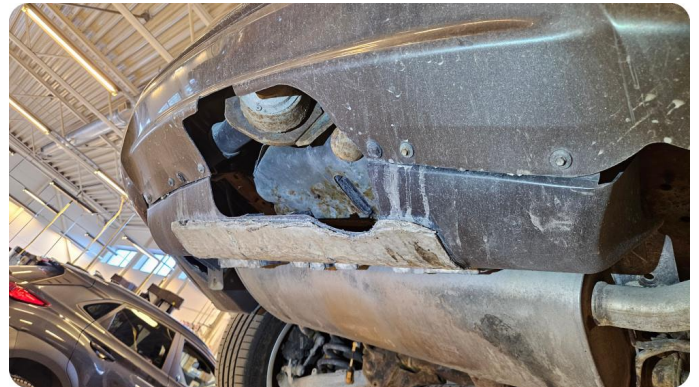
| PUNKT | BESKRIVELSE | PLASSERING | PÅKOST |
|---|---|---|---|
| 2.1 | Under bil | Løst varmeskjold. Bak | 850 |

2.1 Løst varmeskjold  
Bak

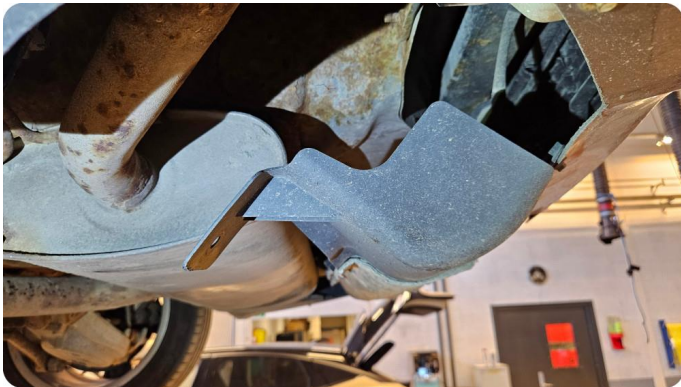
2.1 Løst varmeskjold  
Bak

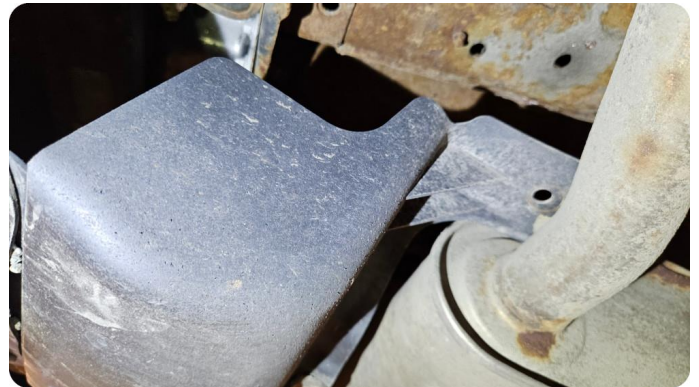
2.1 Løst varmeskjold  
Bak

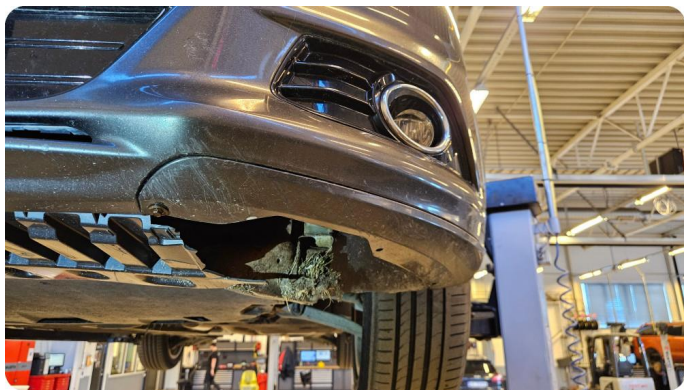
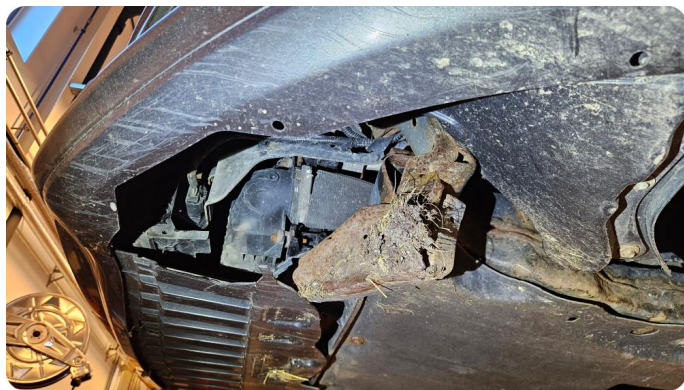
## 2.2 Skade

| PUNKT | BESKRIVELSE | PLASSERING | PÅKOST |
|---|---|---|---|
| 2.2 | Under bil | Skade. Kraftig skade venstre foran - bærende konstruksjon i bil er bøyd bak og opp, det samme med rammetravers. Her må minimum hele travers byttes + oppretting av bærende konstruksjon utføres. Denne skaden må takseres av karosseriverksted. Mistenker også at denne kanskje er årsak til dekk venstre foran ved denne skaden er sterkt slitt/defekt på innsiden. (Hele geometrien foran er feil/ute av posisjon)<br>NB: Har lagt inn delepris på KUN travers! | 15 954 |

Kraftig skade venstre foran - bærende konstruksjon i bil er bøyd bak og opp, det samme med rammetravers. Her må minimum hele travers byttes + oppretting av bærende konstruksjon utføres. Denne skaden må takseres av karosseriverksted. Mistenker også at denne kanskje er årsak til dekk venstre foran ved denne skaden er sterkt slitt/defekt på innsiden. (Hele geometrien foran er feil/ute av posisjon)  
NB: Har lagt inn delepris på KUN travers!

Skade foran, venstre side under (Også i bærende) Må takseres av skadeverksted

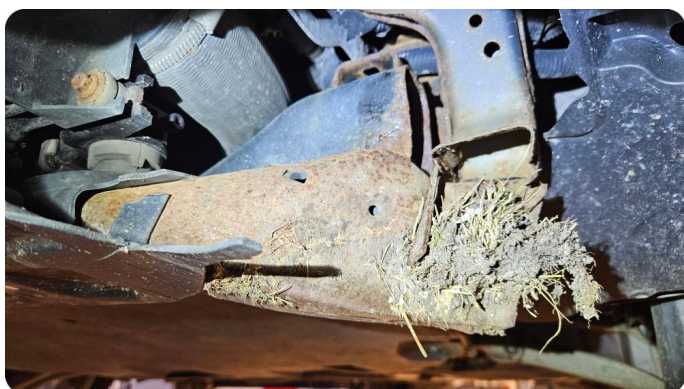
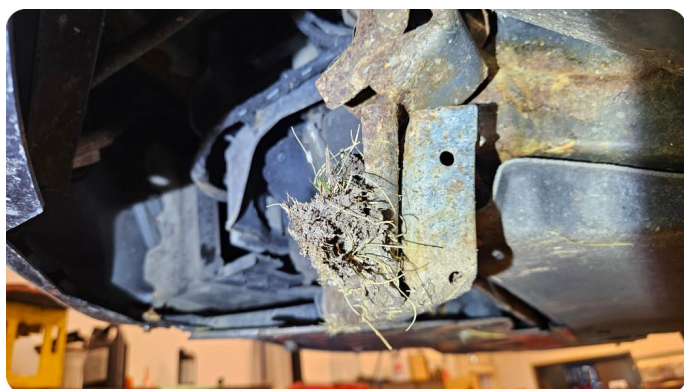
## 2.2 Skade

Kraftig skade venstre foran - bærende konstruksjon i bil er bøyd bak og opp, det samme med rammetravers. Her må minimum hele travers byttes + oppretting av bærende konstruksjon utføres. Denne skaden må takseres av karosseriverksted. Mistenker også at denne kanskje er årsak til dekk venstre foran ved denne skaden er sterkt slitt/defekt på innsiden. (Hele geometrien foran er feil/ute av posisjon)  
NB: Har lagt inn delepris på KUN travers!

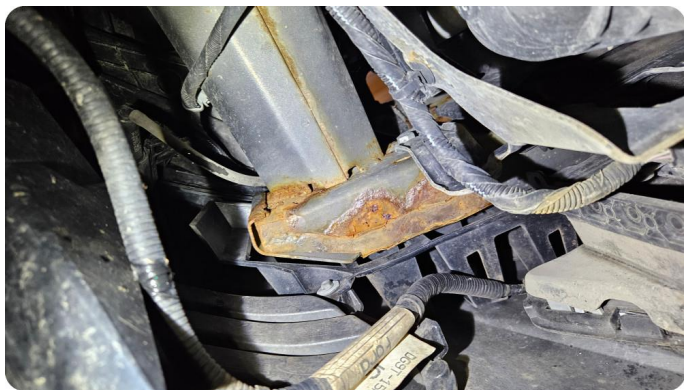
## 2.2 Skade

Kraftig skade venstre foran - bærende konstruksjon i bil er bøyd bak og opp, det samme med rammetravers. Her må minimum hele travers byttes + oppretting av bærende konstruksjon utføres. Denne skaden må takseres av karosseriverksted. Mistenker også at denne kanskje er årsak til dekk venstre foran ved denne skaden er sterkt slitt/defekt på innsiden. (Hele geometrien foran er feil/ute av posisjon)  
NB: Har lagt inn delepris på KUN travers!

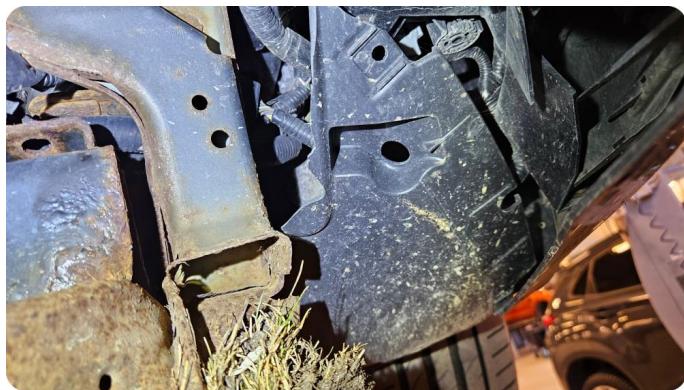
## 2.2 Skade

Kraftig skade venstre foran - bærende konstruksjon i bil er bøyd bak og opp, det samme med rammetravers. Her må minimum hele travers byttes + oppretting av bærende konstruksjon utføres. Denne skaden må takseres av karosseriverksted. Mistenker også at denne kanskje er årsak til dekk venstre foran ved denne skaden er sterkt slitt/defekt på innsiden. (Hele geometrien foran er feil/ute av posisjon)  
NB: Har lagt inn delepris på KUN travers!

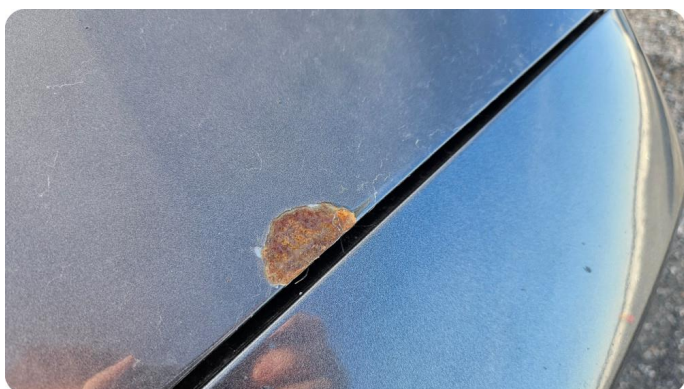
## 2.3 Korrosjon/sinkslipp

| PUNKT | BESKRIVELSE | PLASSERING | PÅKOST |
|---|---|---|---|
| 2.3 | Panser | Korrosjon/sinkslipp. Flere rustskader på panser | 1 |

Flere rustskader på panser

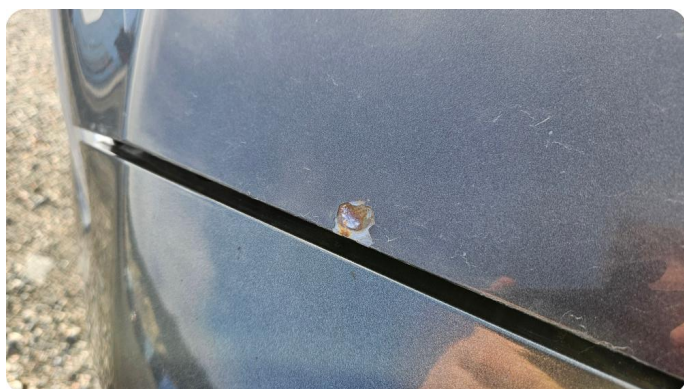
## 2.3 Korrosjon/sinkslipp

Flere rustskader på panser

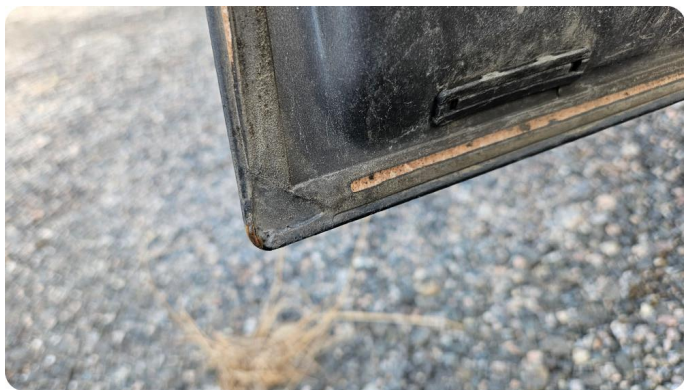
| PUNKT | BESKRIVELSE | PLASSERING | PÅKOST |
|---|---|---|---|
| 2.4 | Dører | Rust/korrosjon. Skade/rust i alle 4 dører | 1 |

2.4 Rust/korrosjon  
Skade/rust i alle 4 dører

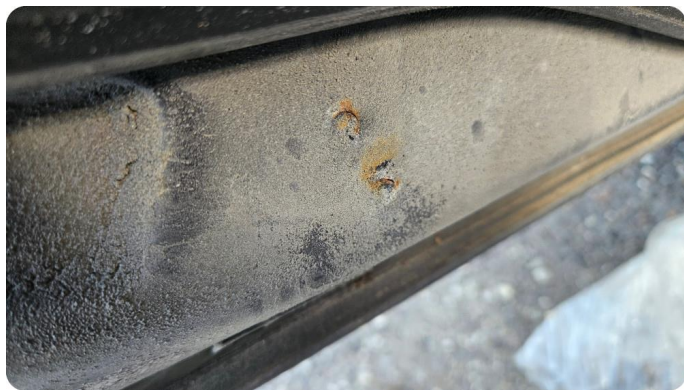
2.4 Rust/korrosjon  
Skade/rust i alle 4 dører

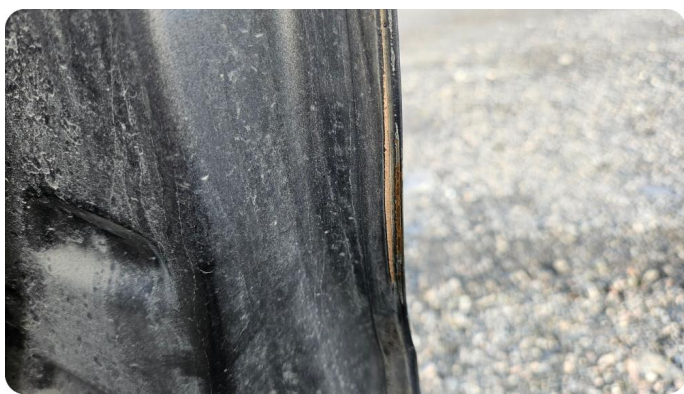
2.4 Rust/korrosjon  
Skade/rust i alle 4 dører

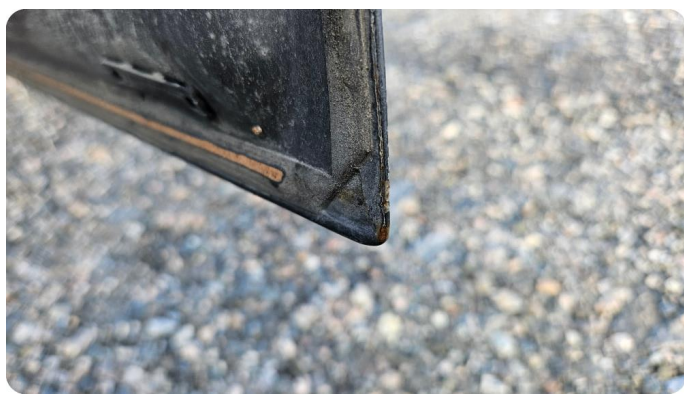
2.4 Rust/korrosjon  
Skade/rust i alle 4 dører

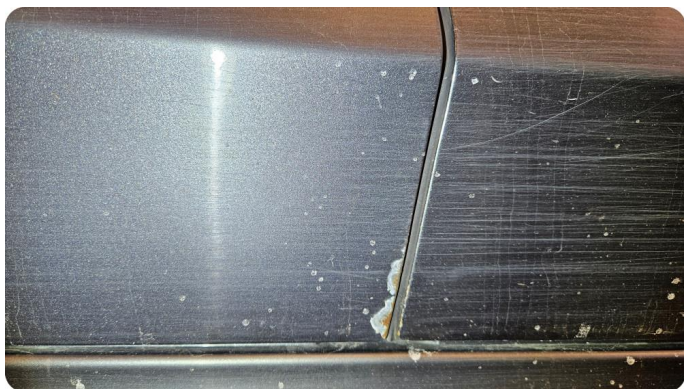
2.4 Rust/korrosjon  
Skade/rust i alle 4 dører

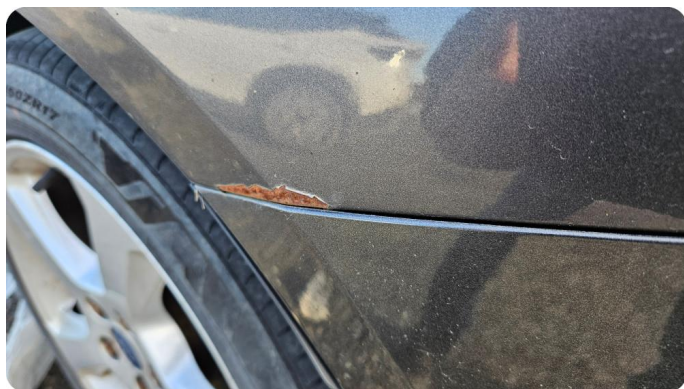
| PUNKT | BESKRIVELSE | PLASSERING | PÅKOST |
|---|---|---|---|
| 2.5 | Skjermer | Rust. Rustskader på begge baksjermer, ved der bakganger festes i hjulbuen. Begge sider bak. | 1 |

2.5 Rust  
Rustskader på begge bakskjermer, ved der  
bakganger festes i hjulbuen. Begge sider bak.

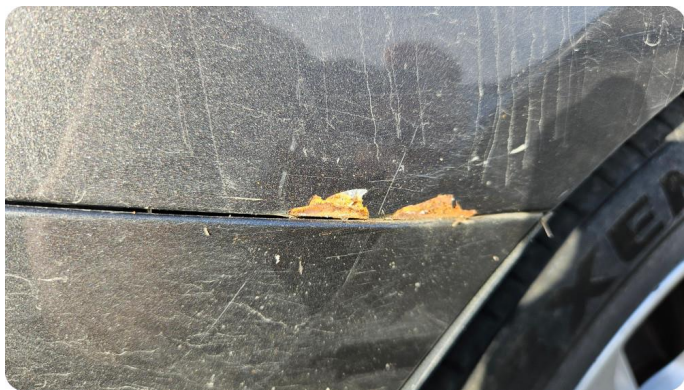
## 2.5 Rust

Rustskader på begge bakskjermer, ved der bakganger festes i hjulbuen. Begge sider bak.

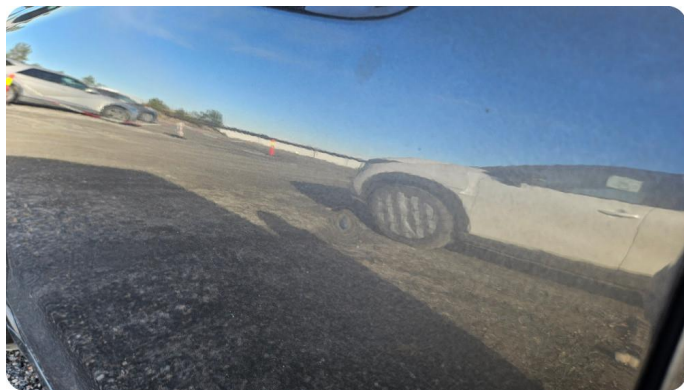
## 2.6 Bulk

| PUNKT | BESKRIVELSE | PLASSERING | PÅKOST |
|---|---|---|---|
| 2.6 | Skjermer | Bulk. Bulk og rust | 1 |

Bulk og rust

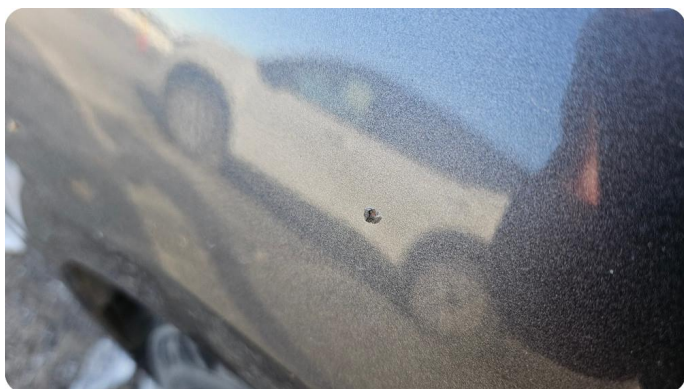
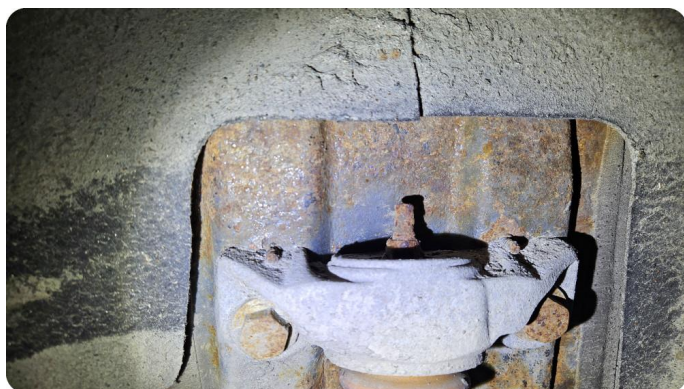
## 2.6 Bulk

Bulk og rust

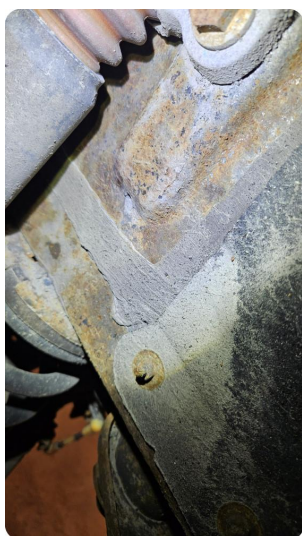
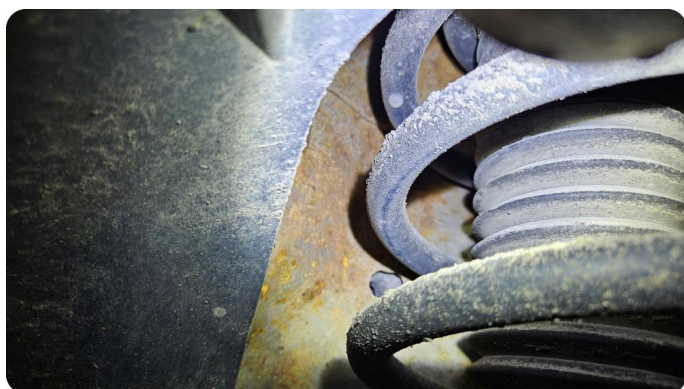
## 2.7 Rust

| PUNKT | BESKRIVELSE | PLASSERING | PÅKOST |
|---|---|---|---|
| 2.7 | Skjermer | Rust. Innersjermer foran & bak sterkt preget av kraftig rust | 1 |

Innerskjermer foran & bak sterkt preget av kraftig rust

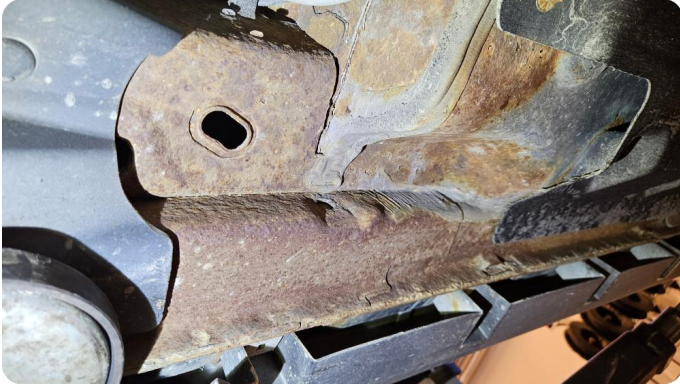
| PUNKT | BESKRIVELSE | PLASSERING | PÅKOST |
|---|---|---|---|
| 2.8 | Korrosjon | I kanaler. Sterkt preget av korrosjon/rust i kanaler begge sider, delvis også gulv. | 1 |

2.8 I kanaler  
Sterkt preget av korrosjon/rust i kanaler begge sider, delvis også gulv.

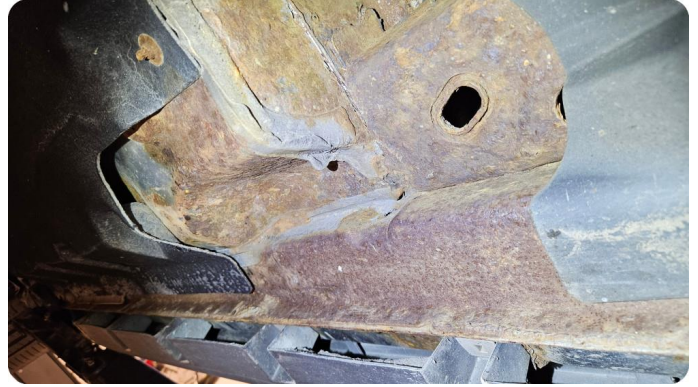
2.8 I kanaler  
Sterkt preget av korrosjon/rust i kanaler begge sider, delvis også gulv.

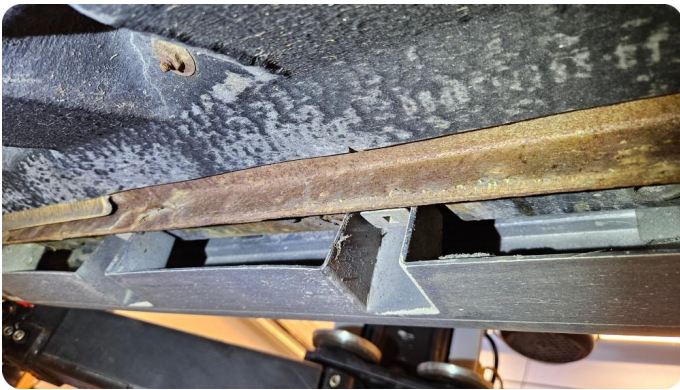
2.8 I kanaler  
Sterkt preget av korrosjon/rust i kanaler begge sider, delvis også gulv.

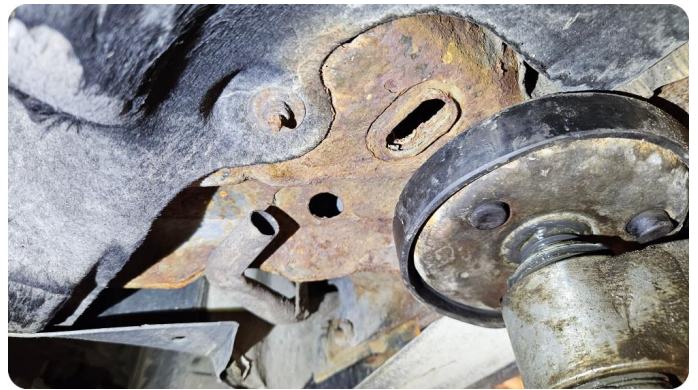
2.8 I kanaler  
Sterkt preget av korrosjon/rust i kanaler begge sider, delvis også gulv.

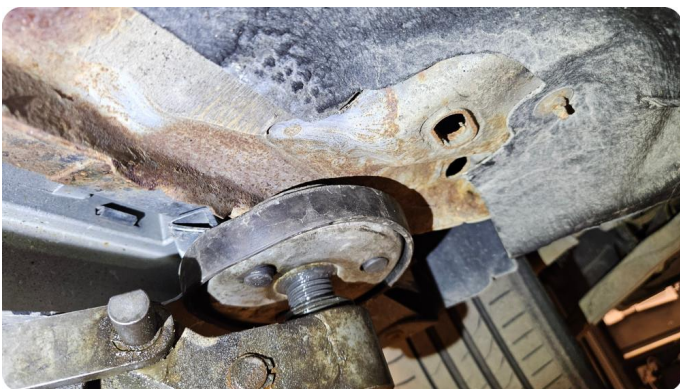
2.8 I kanaler  
Sterkt preget av korrosjon/rust i kanaler begge sider, delvis også gulv.

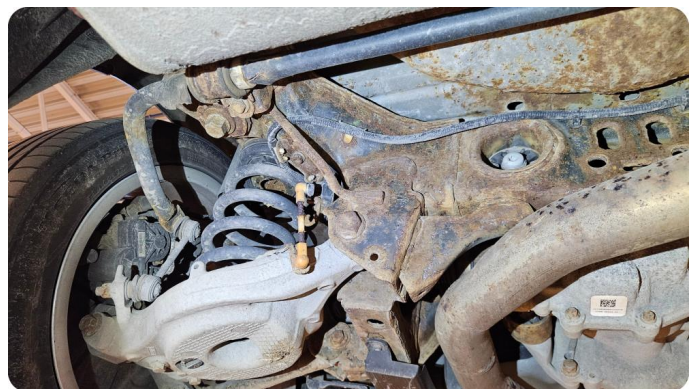
| PUNKT | BESKRIVELSE | PLASSERING | PÅKOST |
|---|---|---|---|
| 2.9 | Korrosjon | Farlig rust i bærende konstruksjoner. Travers bak - sterkt preget av grov rust, i gråsonen ved en feks. PKK | 2 |

2.9 Farlig rust i bærende konstruksjoner  
Travers bak - sterkt preget av grov rust, i gråsonen ved en feks. PKK

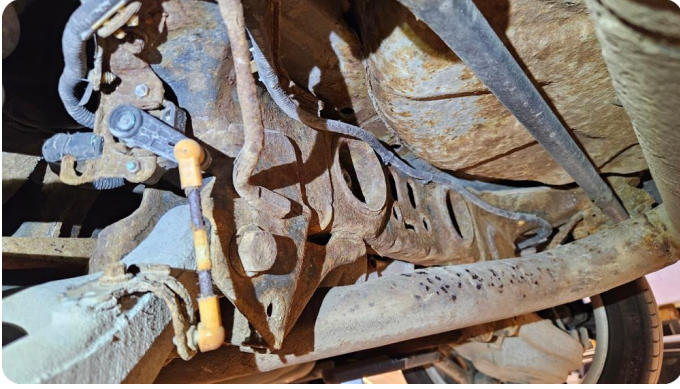
2.9 Farlig rust i bærende konstruksjoner  
Travers bak - sterkt preget av grov rust, i gråsonen ved en feks. PKK

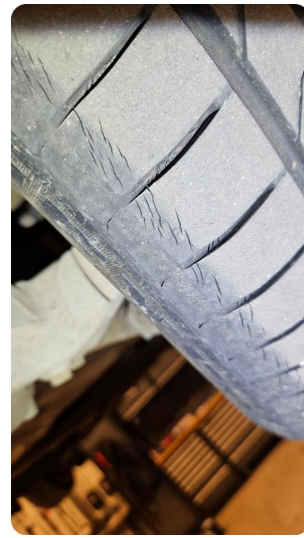
| PUNKT | BESKRIVELSE | PLASSERING | PÅKOST |
|---|---|---|---|
| 2.11 | Dekk/Felger | Dekkskade sommerhjul. Alle 4 dekk har begynt å sprekke opp på innsiden - venstre foran er også dekk innsiden veldig skeivslitt - trolig pga karosseriskaden på samme side foran | 9 307 |

2.11 Dekkskade sommerhjul  
Alle 4 dekk har begynt å sprekke opp på innsiden - venstre foran er også dekk innsiden veldig skeivslitt - trolig pga karosseriskaden på samme side foran

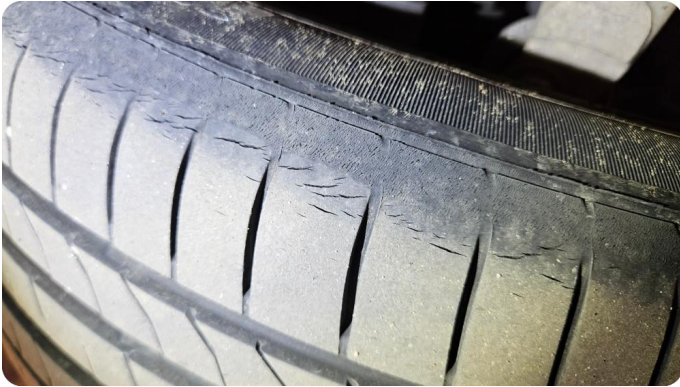
2.11 Dekkskade sommerhjul  
Alle 4 dekk har begynt å sprekke opp på innsiden - venstre foran er også dekk innsiden veldig skeivslitt - trolig pga karosseriskaden på samme side foran

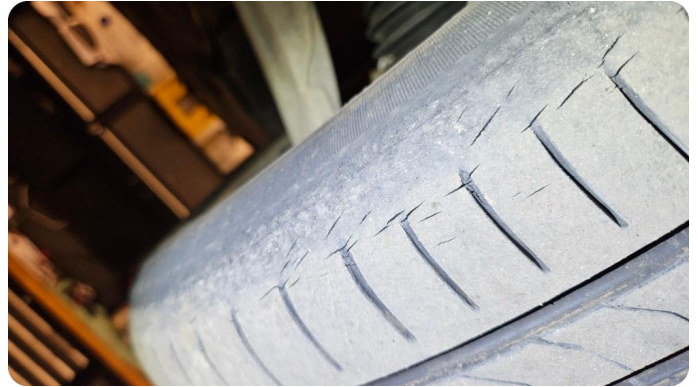
2.11 Dekkskade sommerhjul  
Alle 4 dekk har begynt å sprekke opp på innsiden - venstre foran er også dekk innsiden veldig skeivslitt - trolig pga karosseriskaden på samme side foran

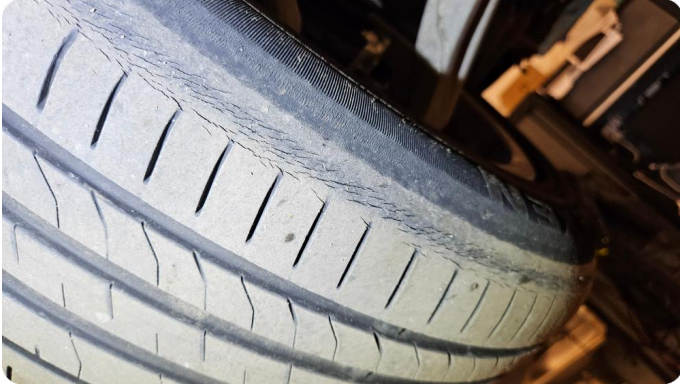
#### 2.11 Dekkskade sommerhjul

Alle 4 dekk har begynt å spreke opp på innsiden - venstre foran er også dekk innsiden veldig skeivslitt - trolig pga karosseriskaden på samme side foran

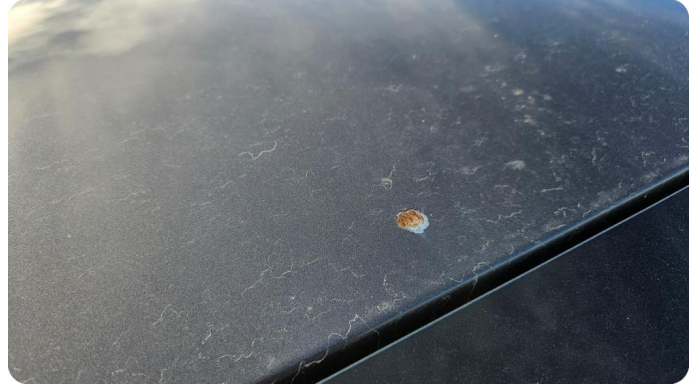
#### 2.12 Rust

| PUNKT | BESKRIVELSE | PLASSERING | PÅKOST |
|---|---|---|---|
| 2.12 | Tak | Rust. Skader på tak med rust | 1 |

Skader på tak med rust

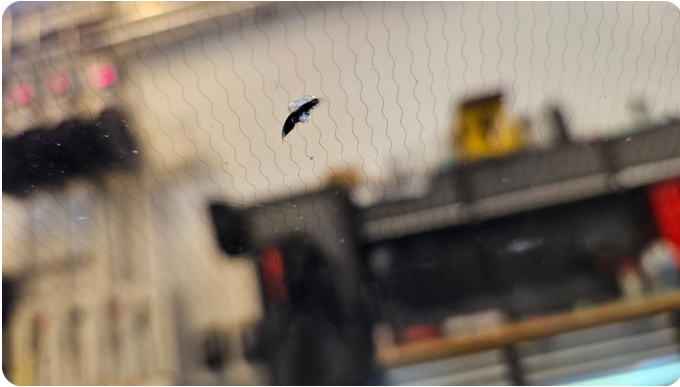
#### 2.13 Steinsprut med sprekk

| PUNKT | BESKRIVELSE | PLASSERING | PÅKOST |
|---|---|---|---|
| 2.13 | Frontvindu | Steinsprut med sprekk. Steinsprutskade med påbegynt sprekk - midt i synsfeltet for fører - vil ikke passere PKK med denne | 19 539 |

Steinsprutskade med påbegynt sprekk - midt i synsfeltet for fører - vil ikke passere PKK med denne

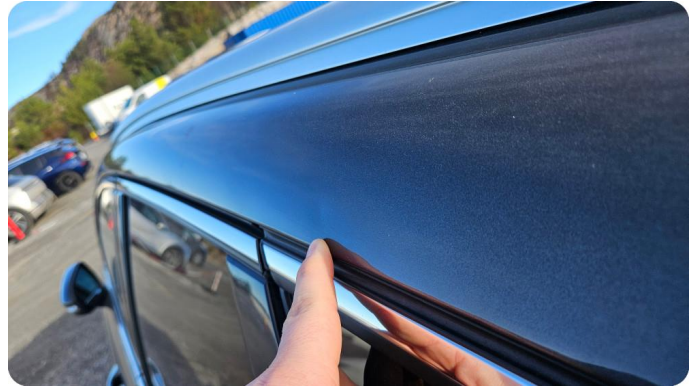
#### 2.14 Bulk

| PUNKT | BESKRIVELSE | PLASSERING | PÅKOST |
|---|---|---|---|
| 2.14 | Stolpe | Bulk. Bulker langs tak/stolpe begge sider av bil | 1 |

Bulker langs tak/stolpe begge sider av bil

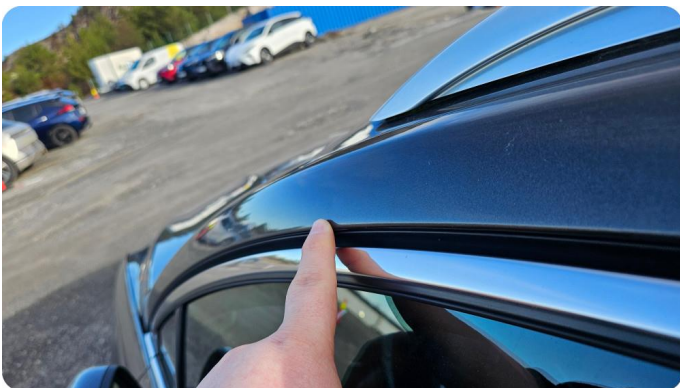
#### 2.14 Bulk

Bulker langs tak/stolpe begge sider av bil

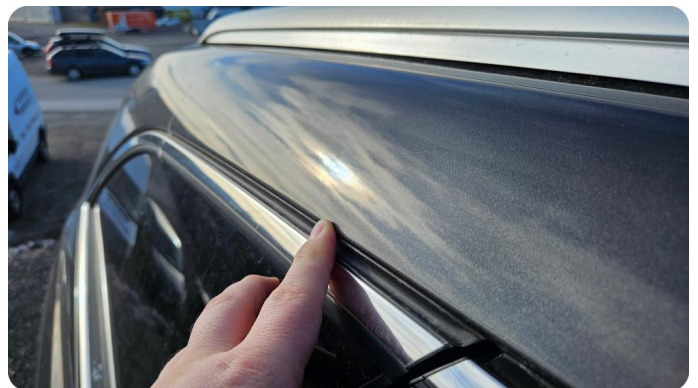
#### 2.14 Bulk

Bulker langs tak/stolpe begge sider av bil

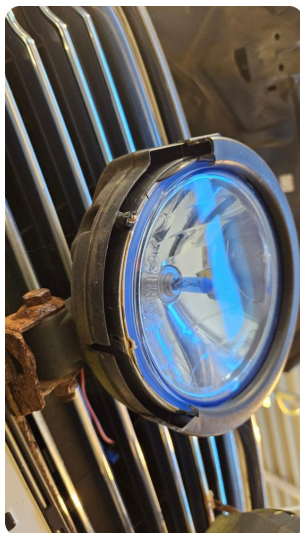
| PUNKT | BESKRIVELSE | PLASSERING | PÅKOST |
|---|---|---|---|
| 3.1 | Andre lys | Det ene ekstralysset foran har kosmetisk skade | 1 |

### 3.1 Øvrige feil Det ene ekstralysen foran har kosmetisk skade

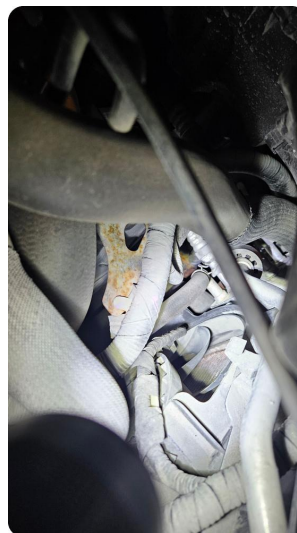
| PUNKT | BESKRIVELSE | PLASSERING | PÅKOST |
|---|---|---|---|
| 4.1 | Kjølesystem/vannpumpe | Lekkasje fra radiotor. Må byttes | 11 480 |

### 4.1 Lekkasje fra radiotor Må byttes
