BMW 750i XDRIVE / 7L 449 HK AUTOMAT 4WD

TESTDATO: 29.07.2026

CHASSISNR: WBA7B0109HG712921

NBF Tilstandsrapport er utarbeidet av Norges Bilbransjeforbund og Forbrukerrådet.

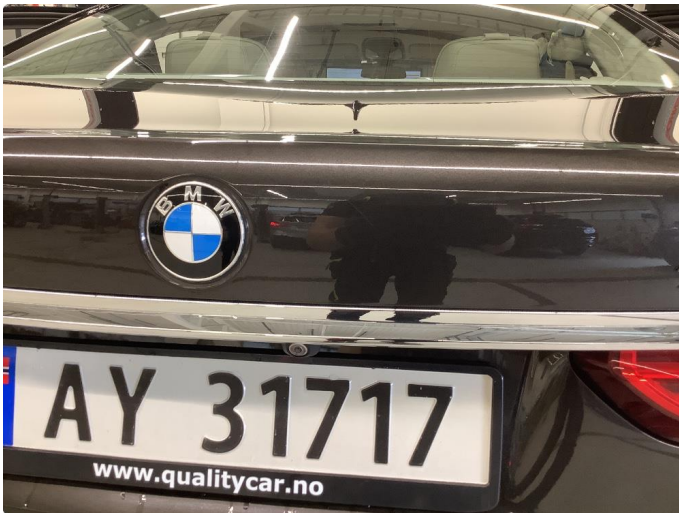
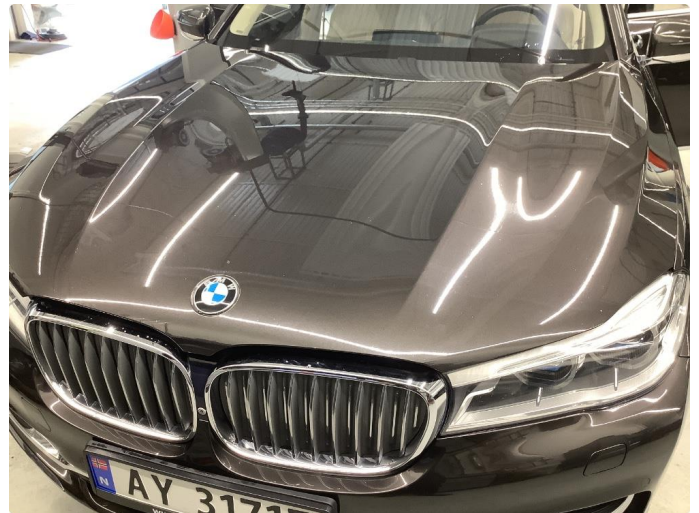
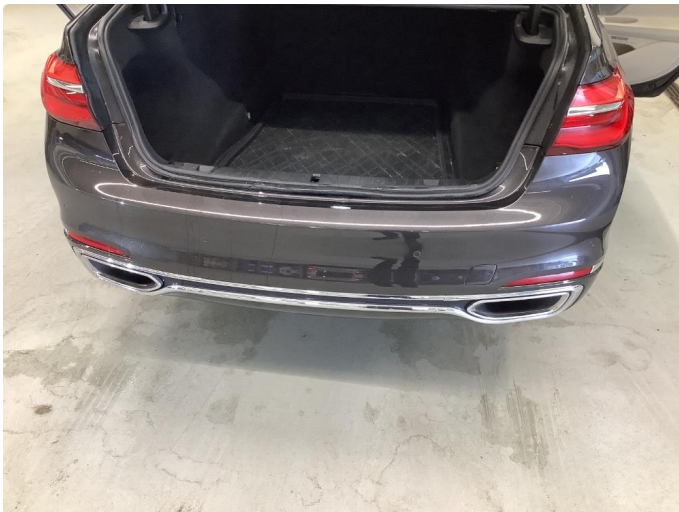
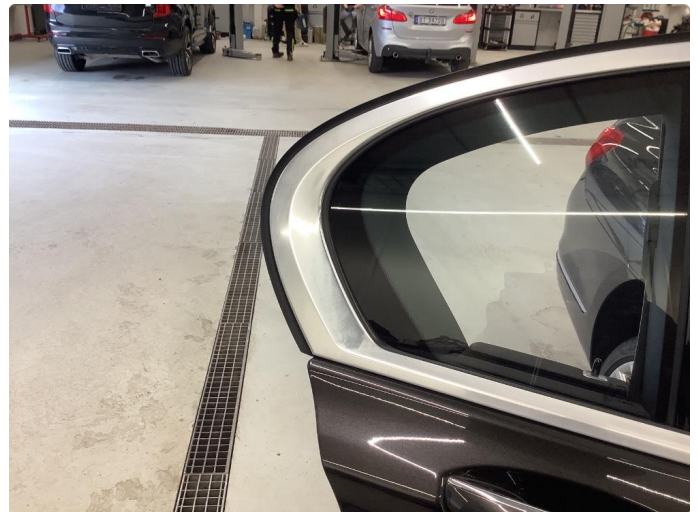
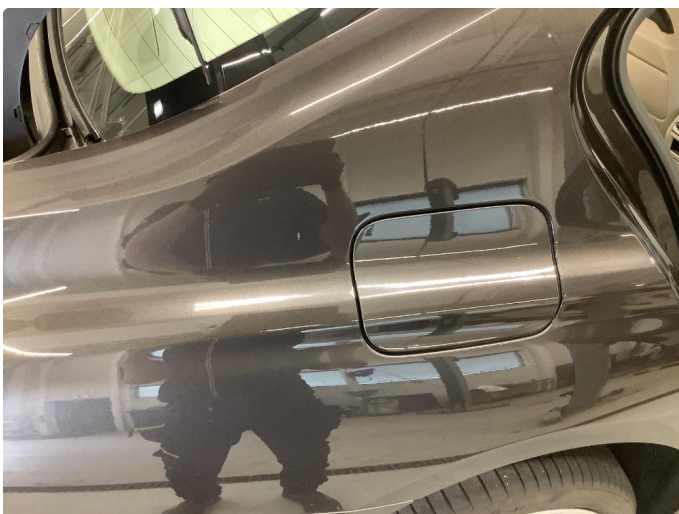
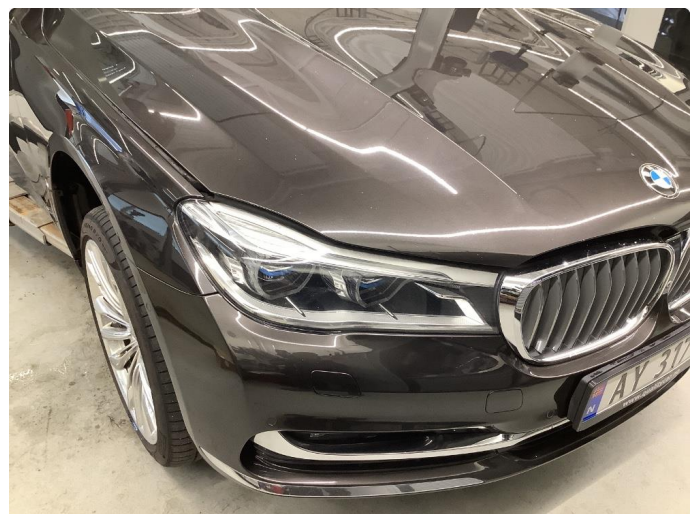
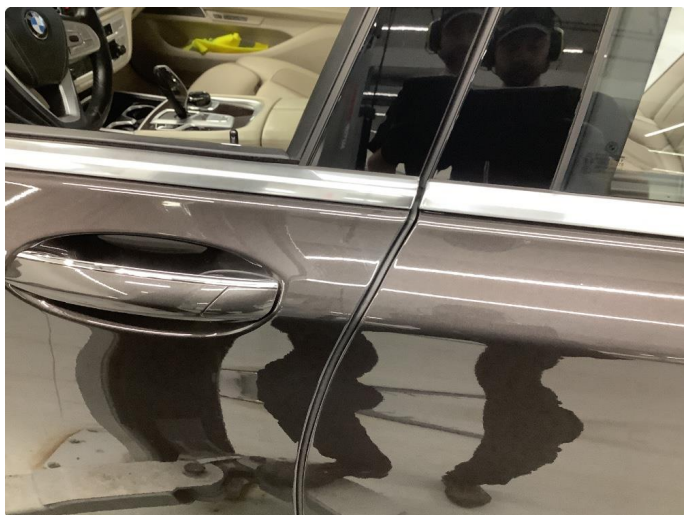
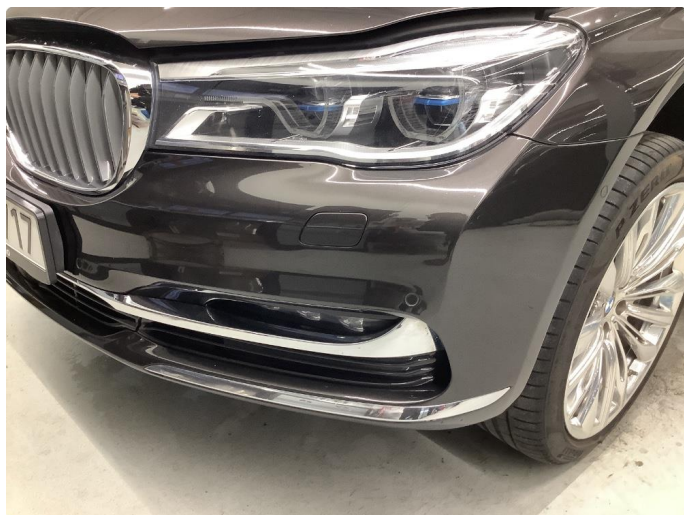
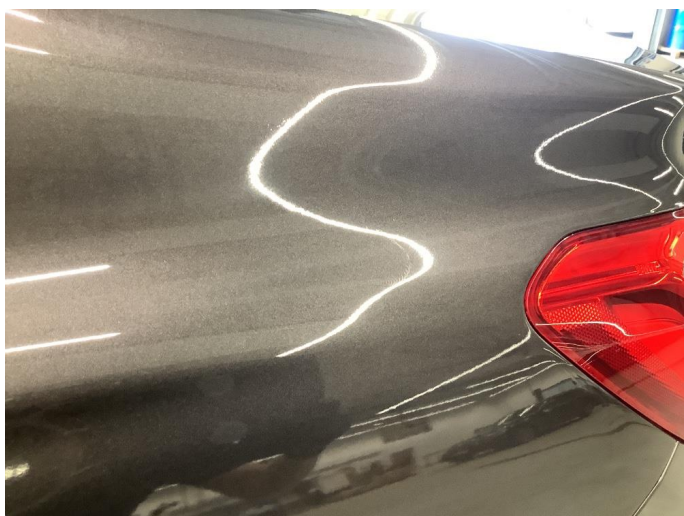
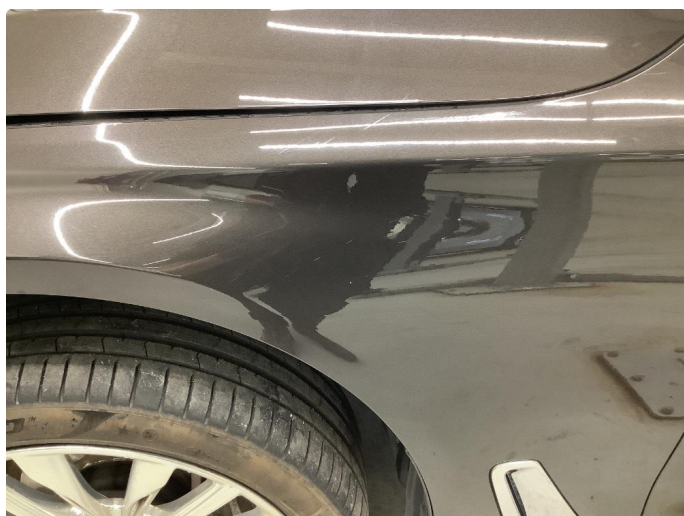
| Punkt | Beskrivelse | Plassering |
|---|---|---|
| 1.1 Lakk | generelt mye bruksslitasje | |

1.1 Generelt mye bruksslitasje

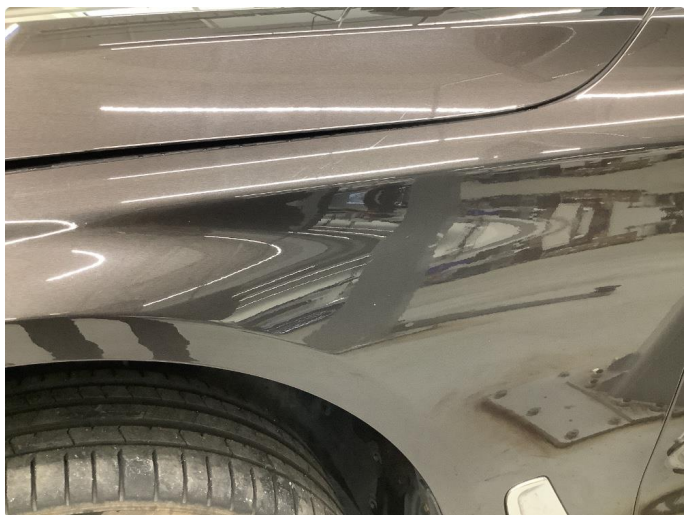
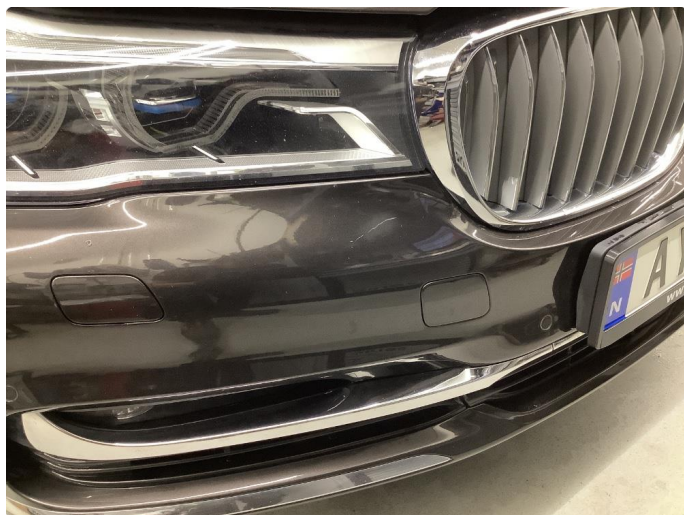
| Punkt | Beskrivelse | Plassering |
|---|---|---|
| 1.2 Lakk | noen riper og småbulker | |

1.2 Noen riper og småbulker

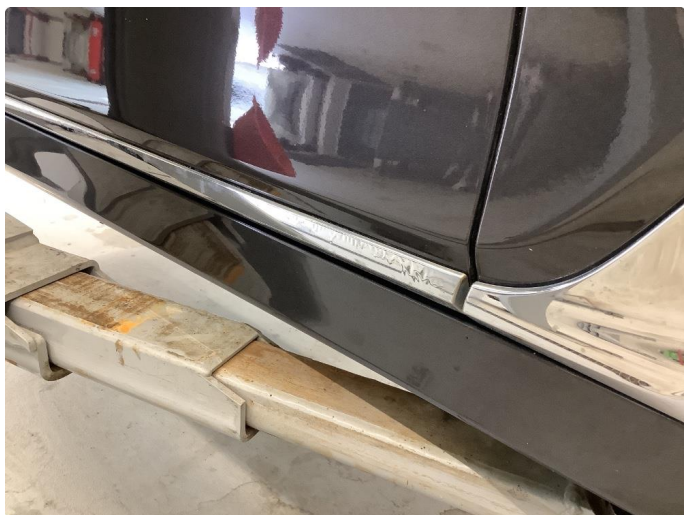
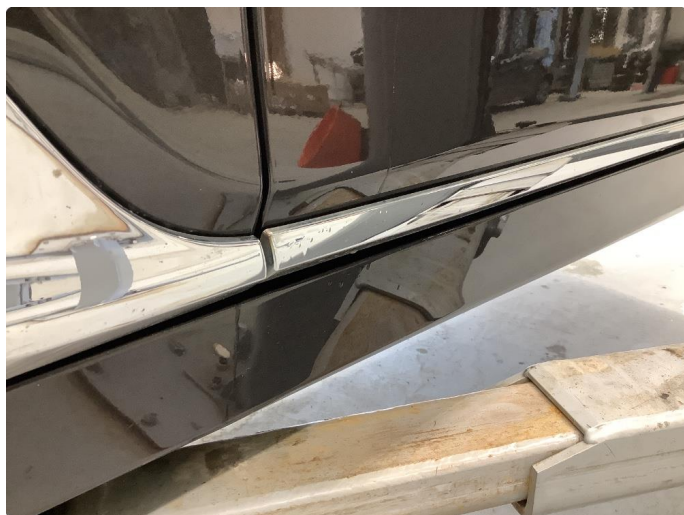
| Punkt | Beskrivelse | Plassering |
|---|---|---|
| 1.3 Dører | løse/skadede lister | begge foran |

1.3 Løse/skadede lister

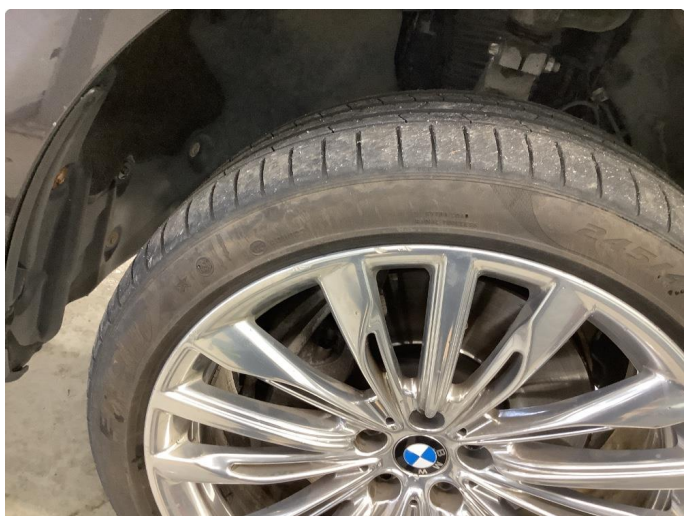
| Punkt | Beskrivelse | Plassering |
|---|---|---|
| 1.4 Dekk/Felger | kantkjørt felg | høyre foran |

1.4 Kantkjørt felg

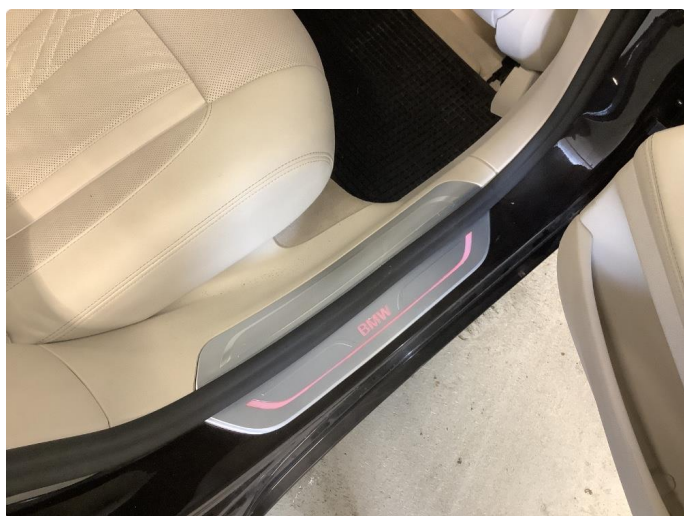
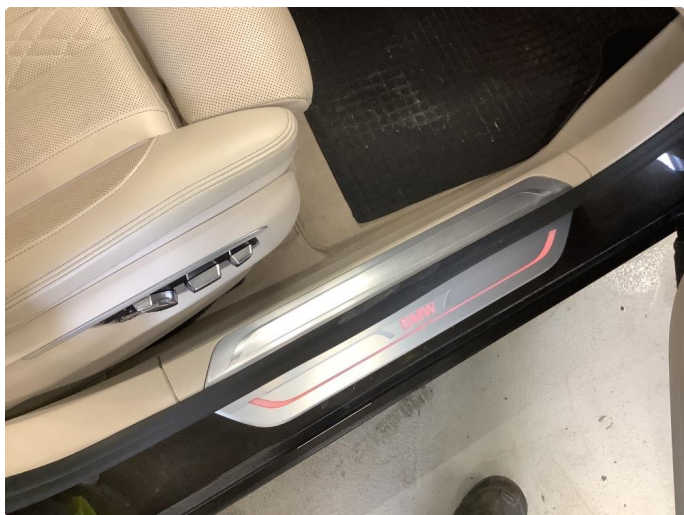
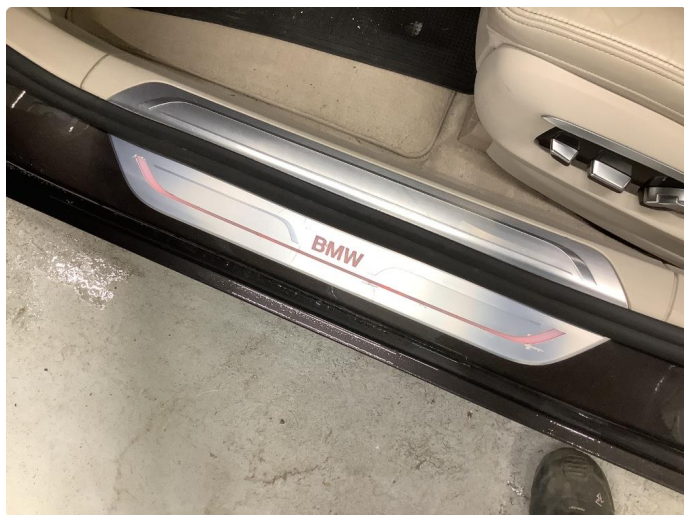
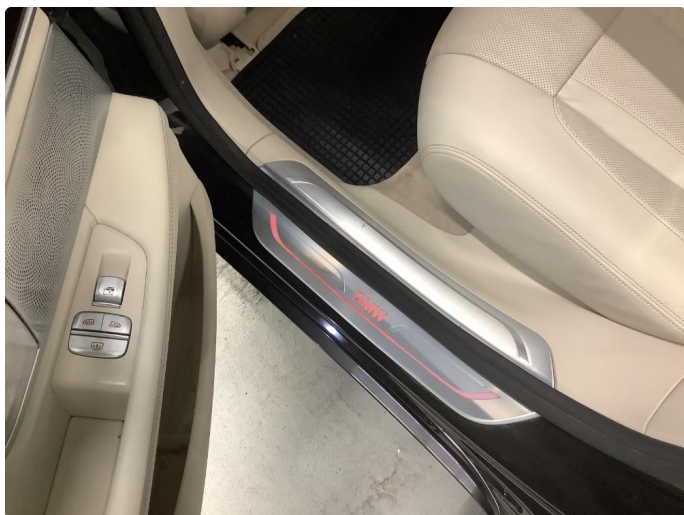
| Punkt | Beskrivelse | Plassering |
|---|---|---|
| 2.1 Deksel | ripe(r) | |

2.1 Ripe(r)

## 2.1 Ripe(r)
