**BMW 330E XDRIVE 4WD**
**TESTDATO: 13.01.2025**
**KODE: 1611907**

<b>XD90133</b>

<b>145 681 KM</b>

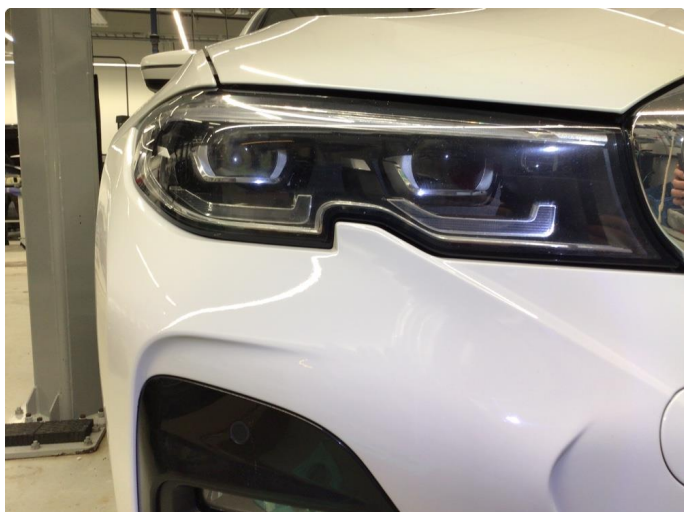
1.1 En del steinsprut rundt om kring på bil. Må regnes med med tanke på år/km.

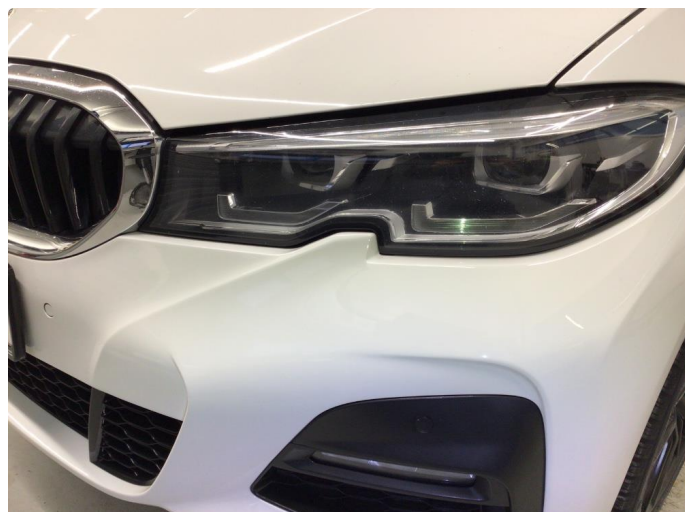
1.1 En del steinsprut rundt om kring på bil. Må regnes med med tanke på år/km.

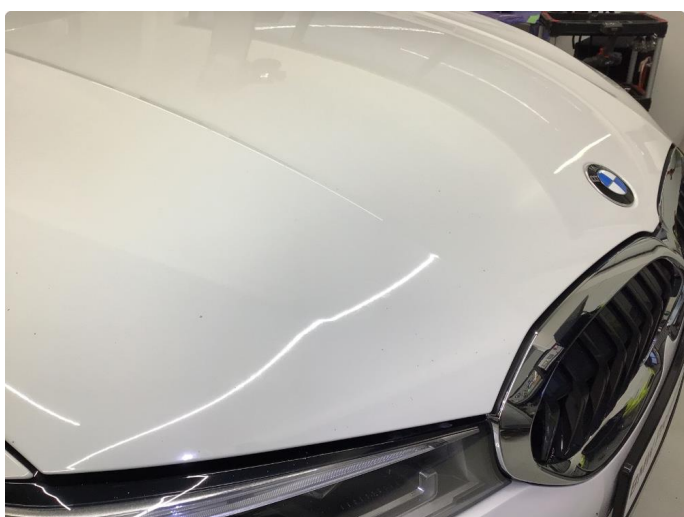
1.1 En del steinsprut rundt om kring på bil. Må regnes med med tanke på år/km.

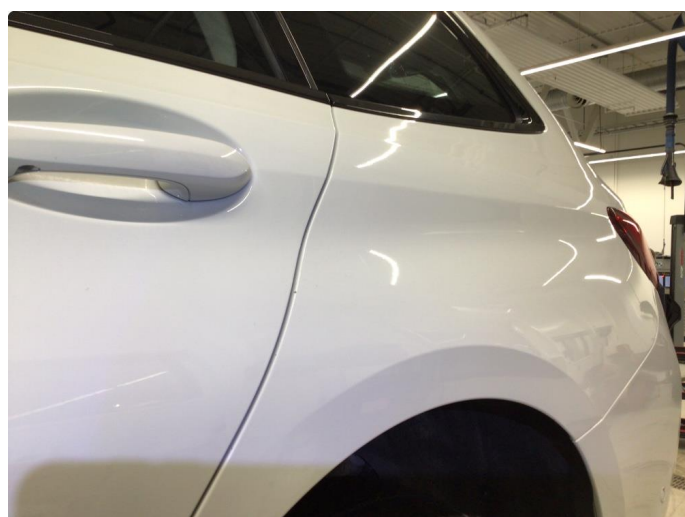
1.1 En del steinsprut rundt om kring på bil. Må regnes med med tanke på år/km.

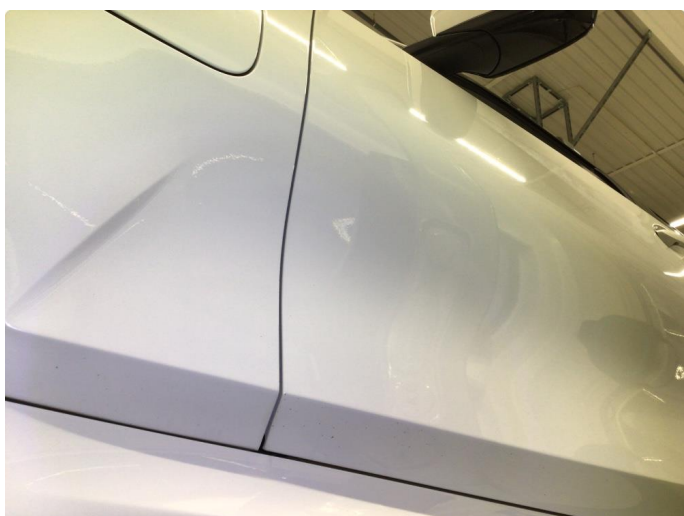
1.1 En del steinsprut rundt om kring på bil. Må regnes med med tanke på år/km.

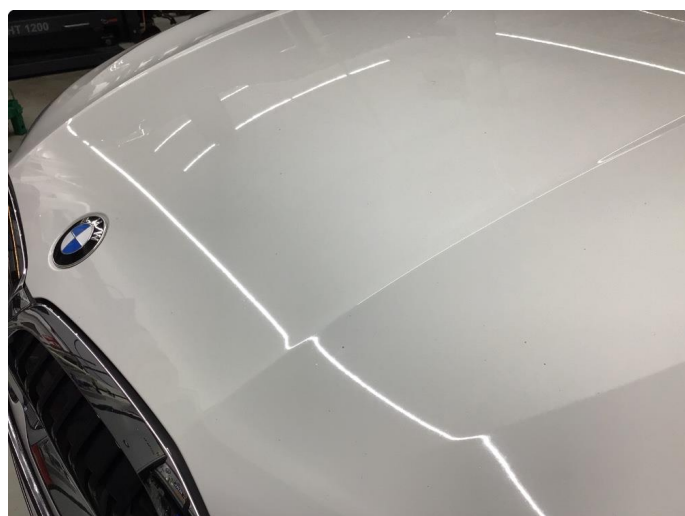
1.1 En del steinsprut rundt om kring på bil. Må regnes med med tanke på år/km.

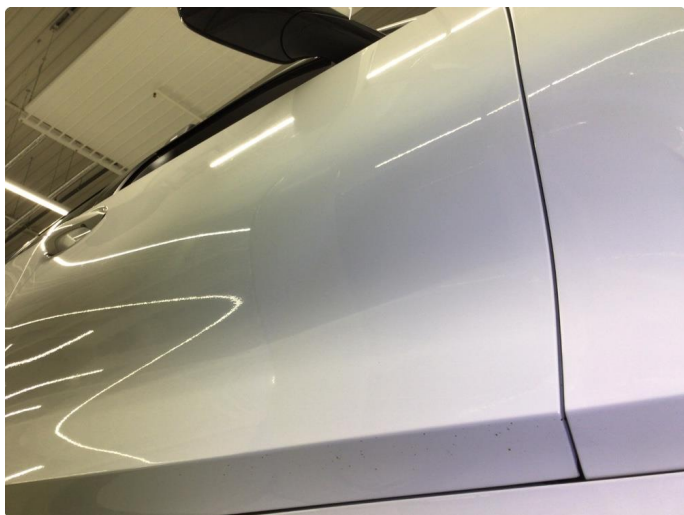
1.1 En del steinsprut rundt om kring på bil. Må regnes med med tanke på år/km.

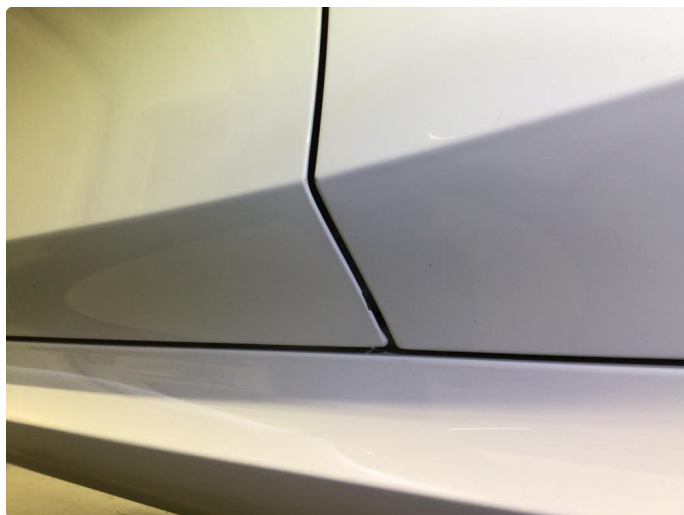
1.2 Rust/korrosjon i nedre kant av dør, i bakkant.

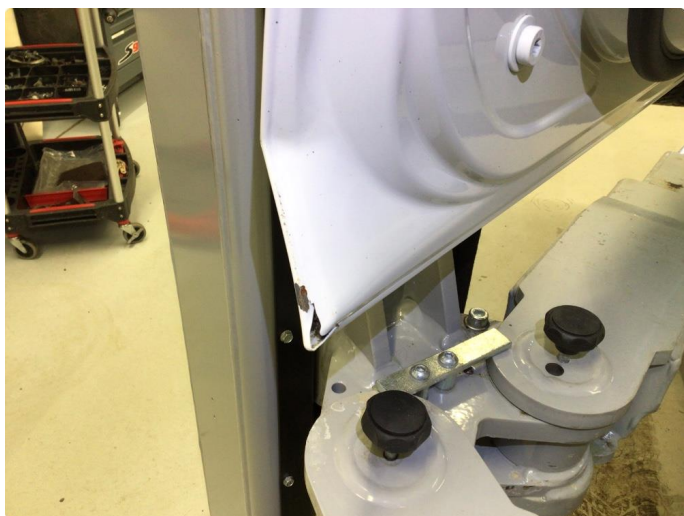
1.2 Rust/korrosjon i nedre kant av dør, i bakkant.

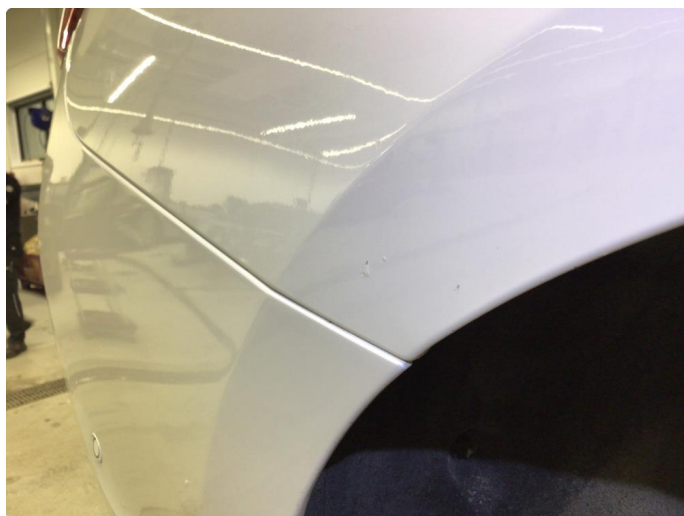
1.3 Rustboble i skjermbue.

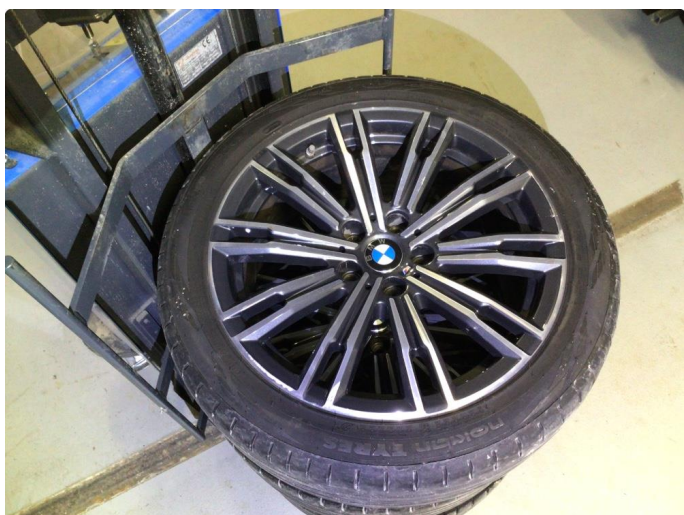
1.4 Sommerfelger: 3 av 4 felger er kantkjørte.

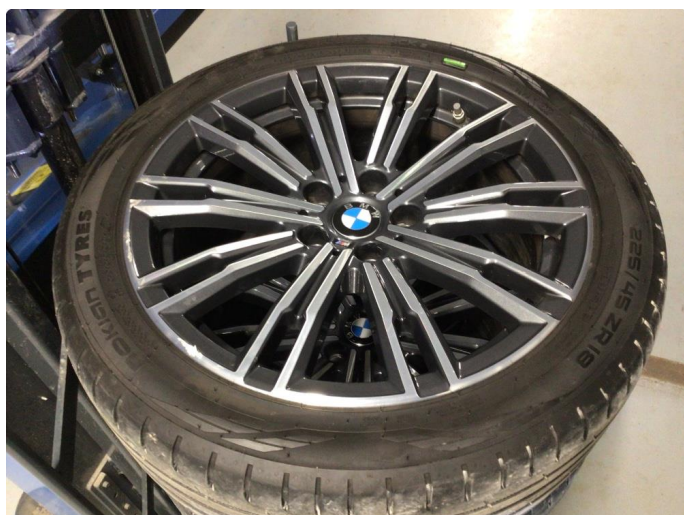
1.4 Sommerfelger: 3 av 4 felger er kantkjørte.

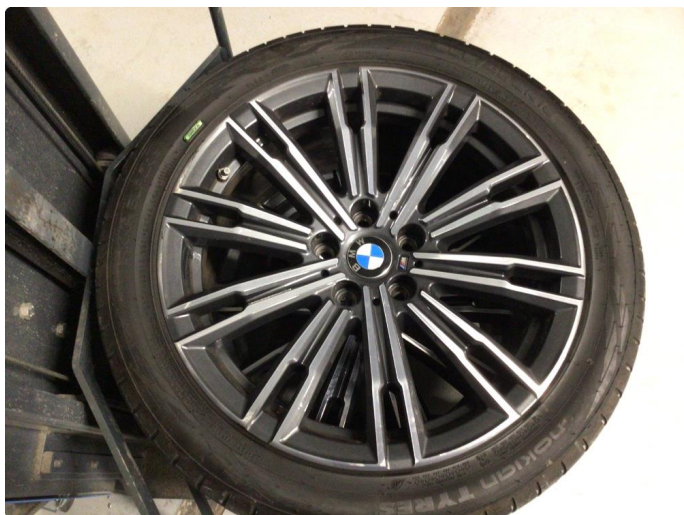
1.4 Sommerfelger: 3 av 4 felger er kantkjørte.

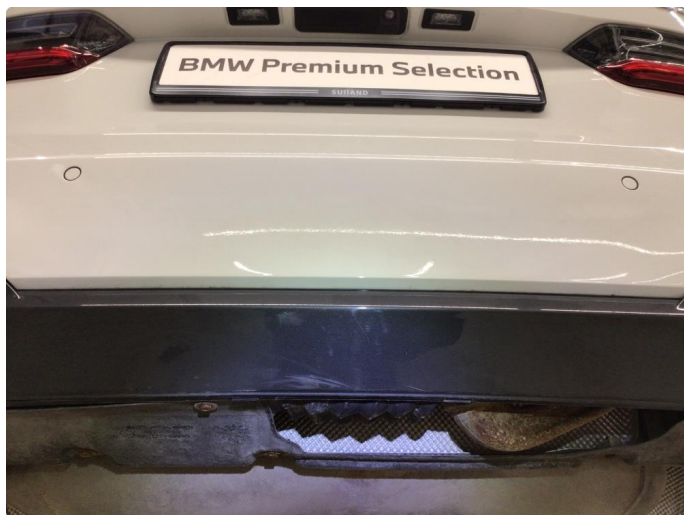
1.5 Riper ved krok.

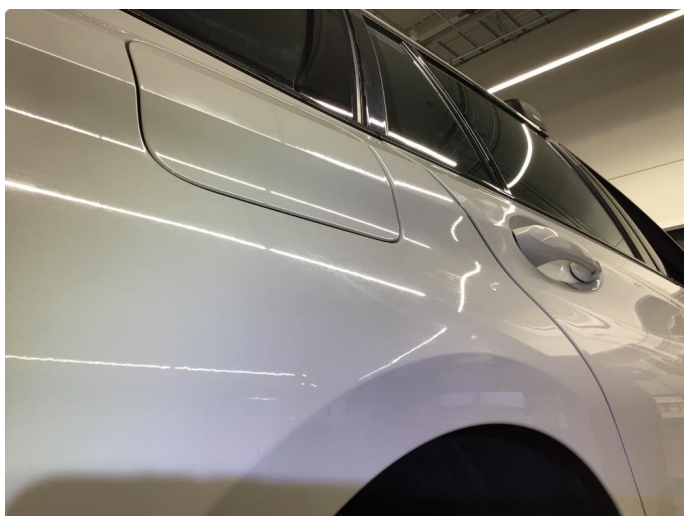
1.6 Riper ved tanklokk

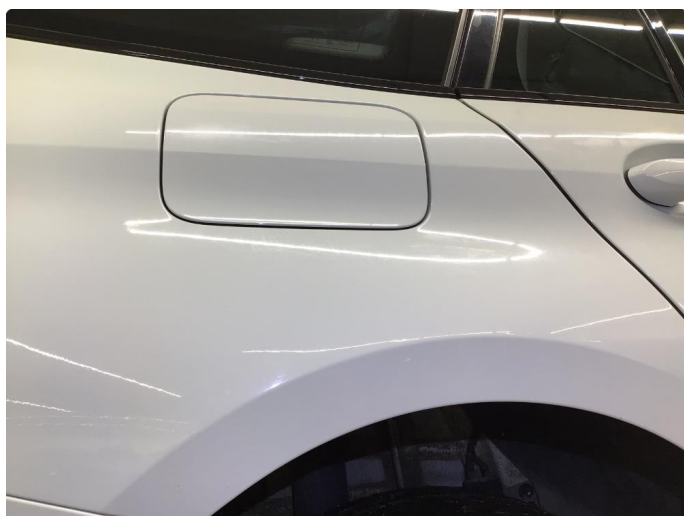
1.6 Riper ved tanklokk

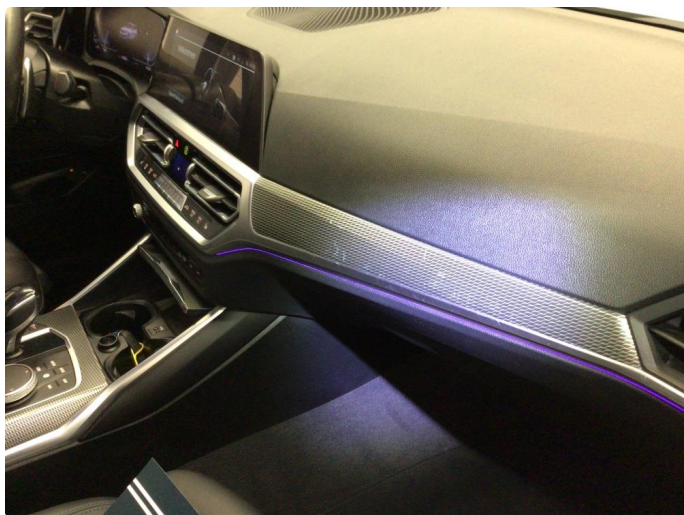
2.1 Litt riper på interiørlist på dashbord.

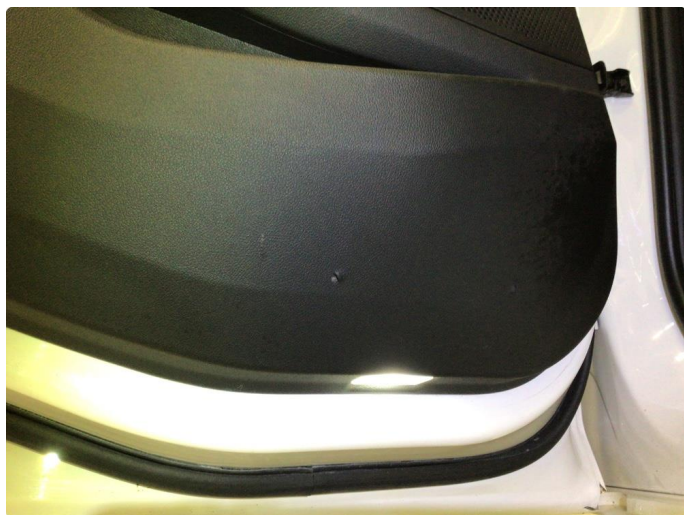
2.2 Skader/slitasje på dørtrekk venstre side bak.

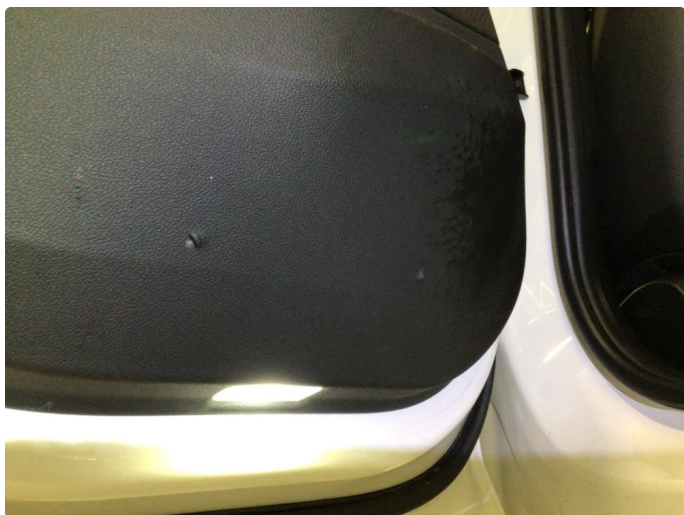
2.2 Skader/slitasje på dørtrekk venstre side bak.

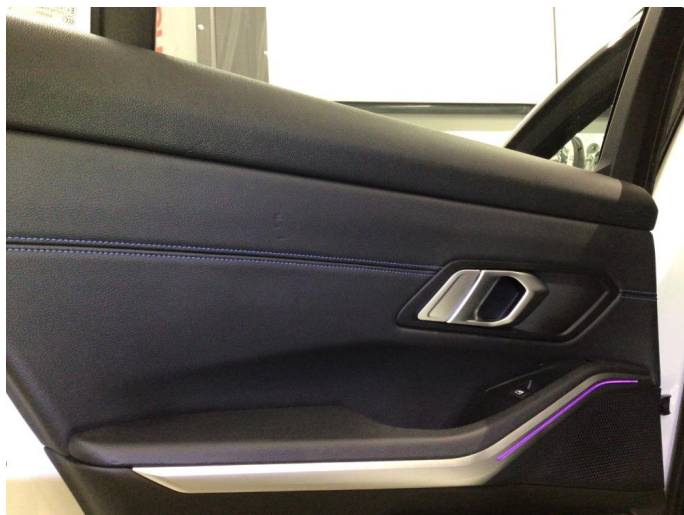
2.2 Skader/slitasje på dørtrekk venstre side bak.
