BMW 330E XDRIVE 4WD

TESTDATO: 15.05.2025

DR89116

NBF Tilstandsrapport er utarbeidet av Norges Bilbransjeforbund og Forbrukerrådet.

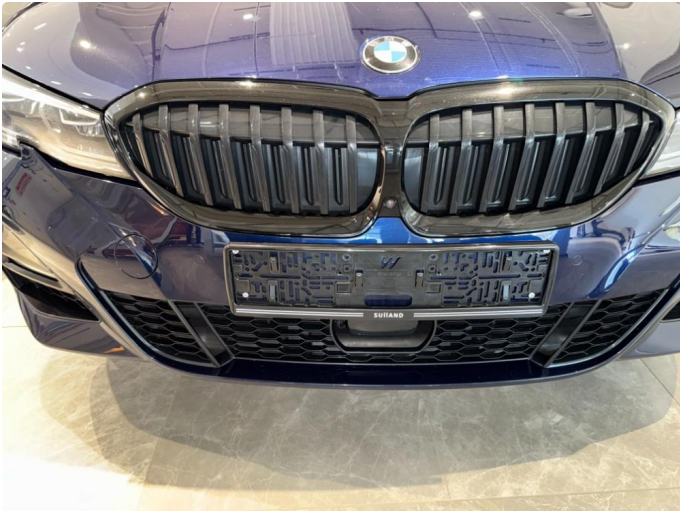
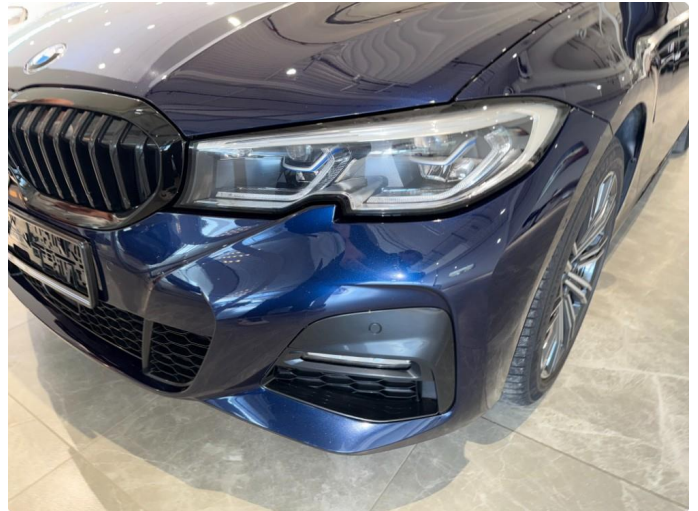
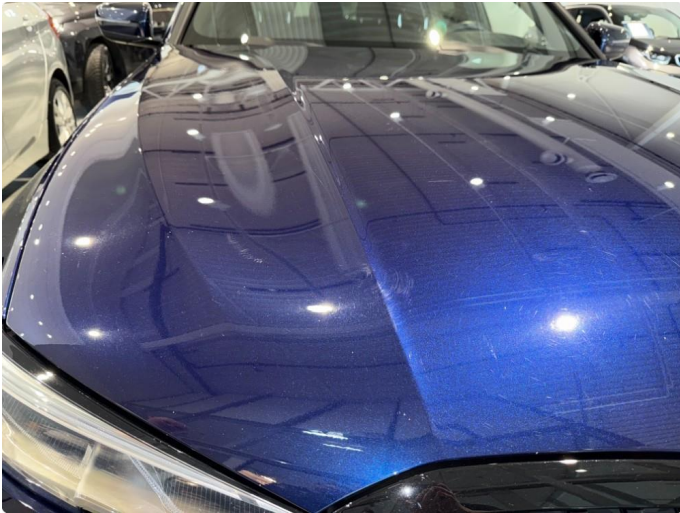
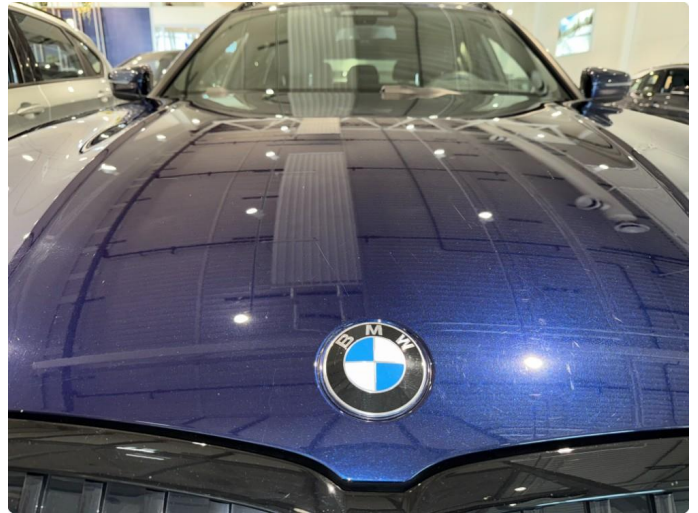
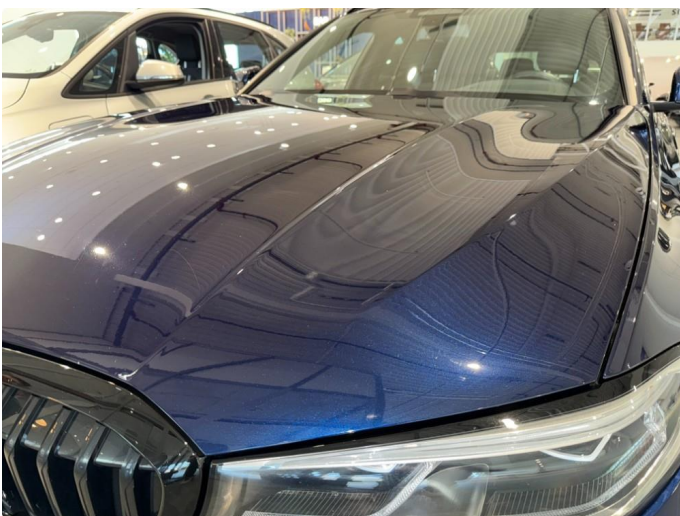
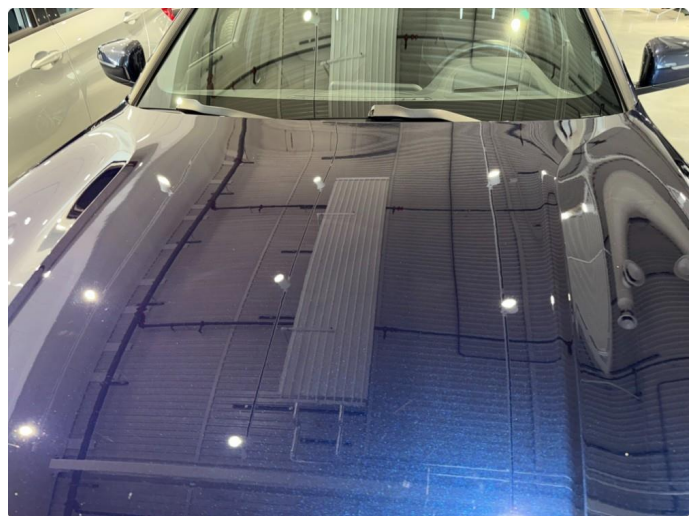
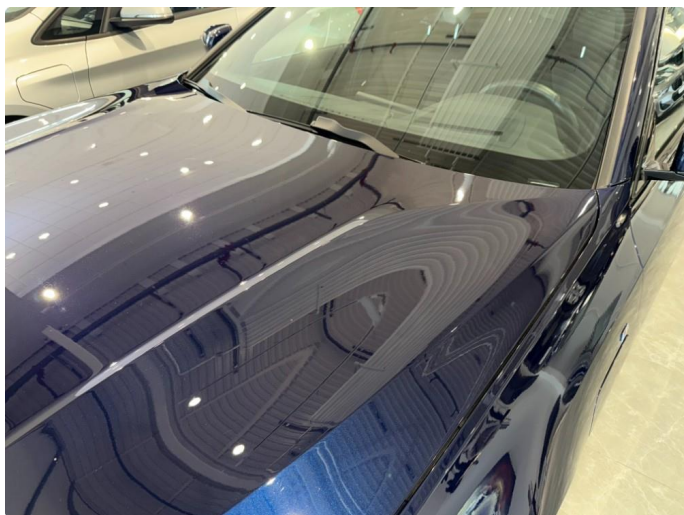
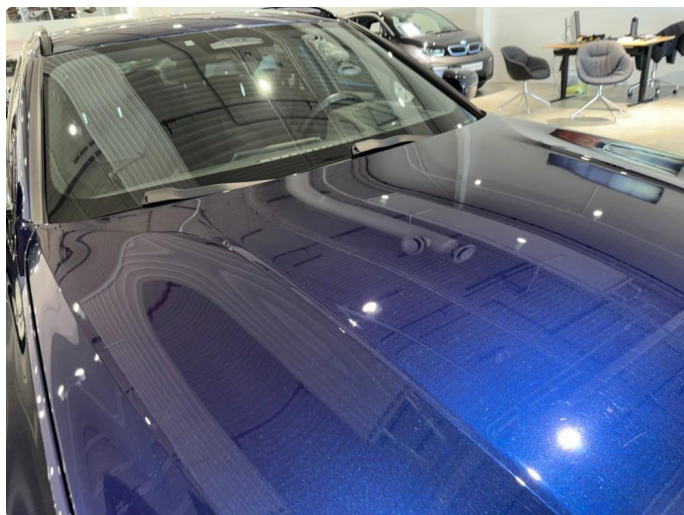
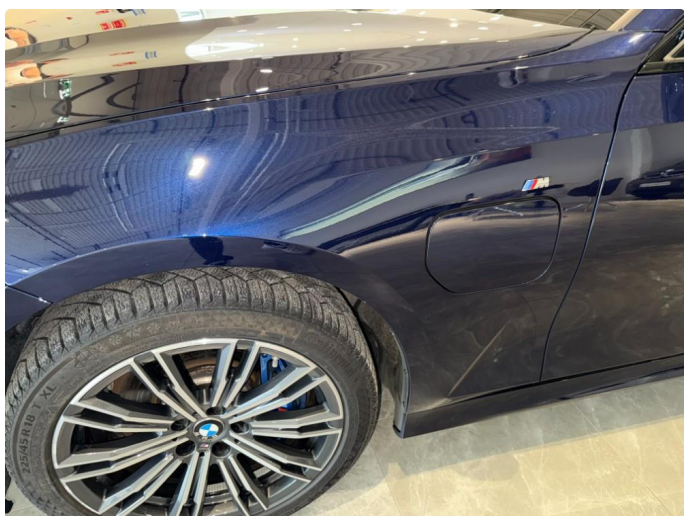
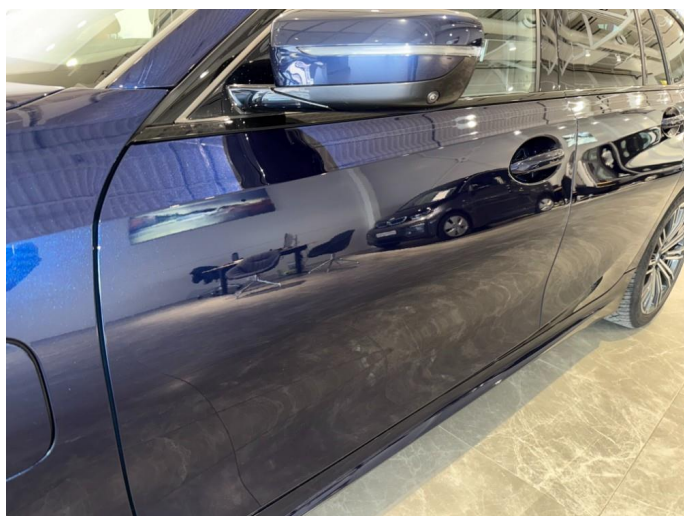
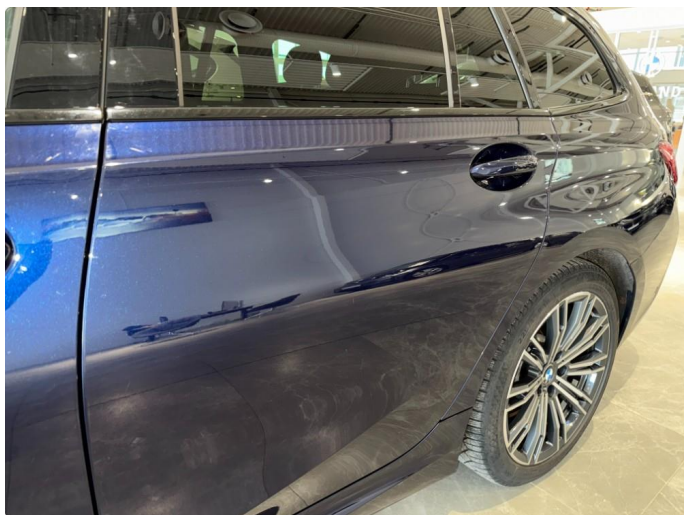
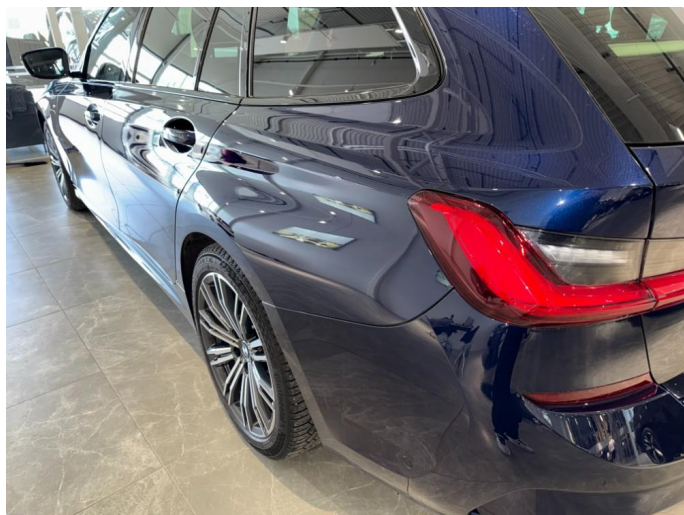
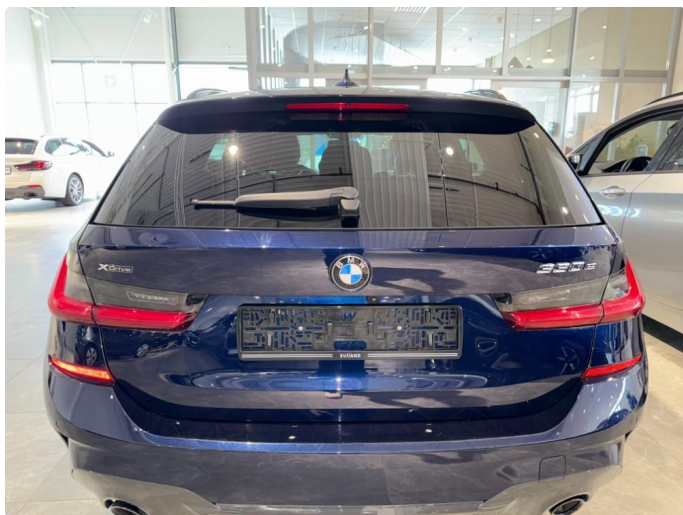
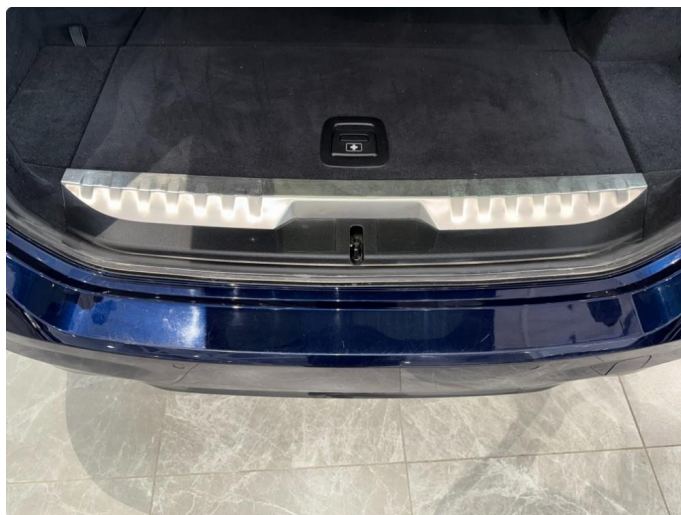
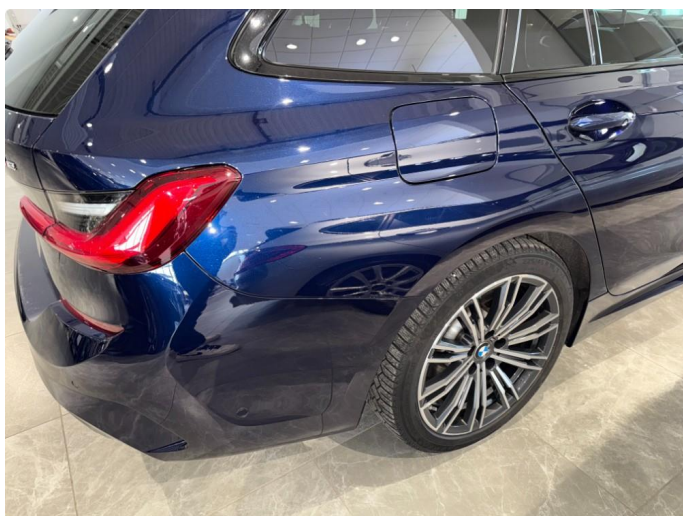
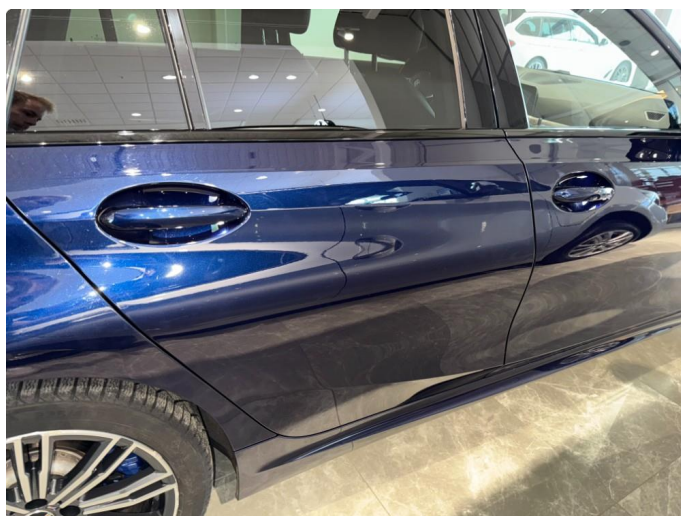
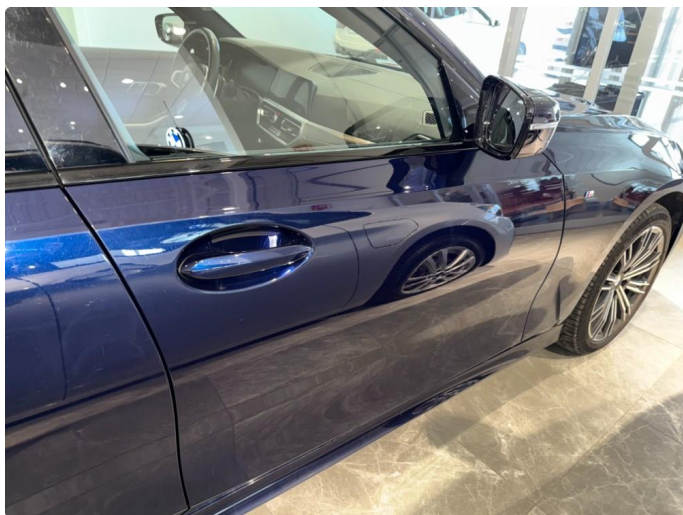
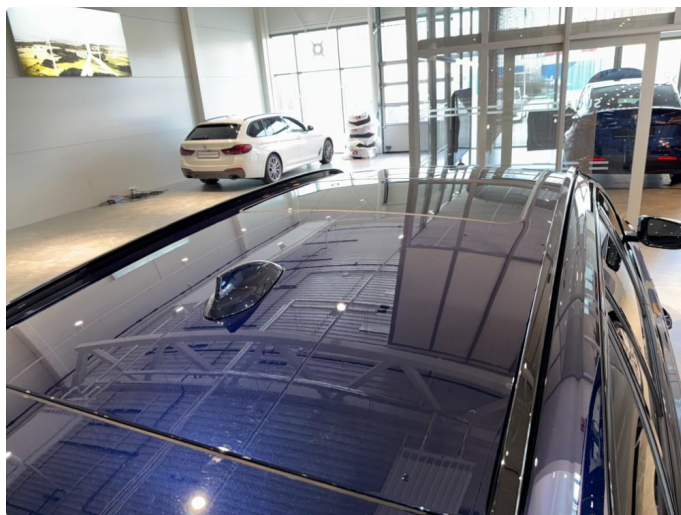
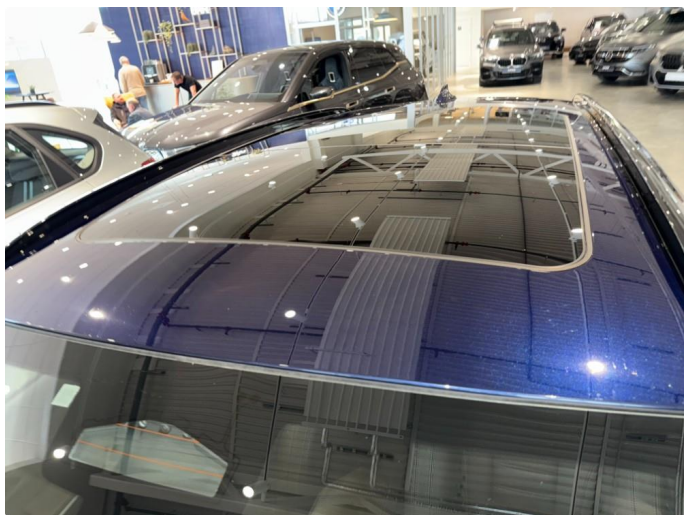
| Punkt | | Beskrivelse | Plassering |
|---|---|---|---|
| 1.1 | Lakk | Sår/riper rundt om på bilen | |

1.1 Sår/riper rundt om på bilen

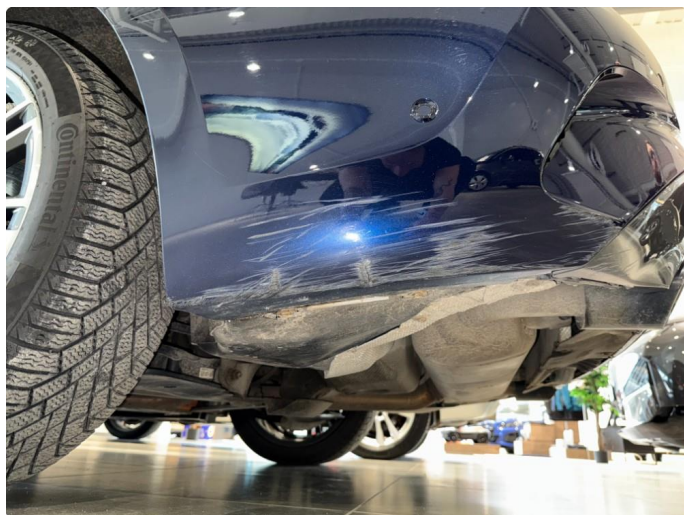
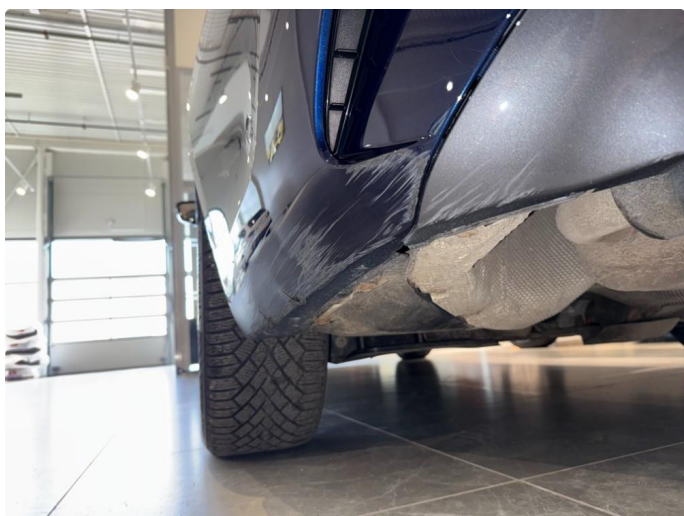
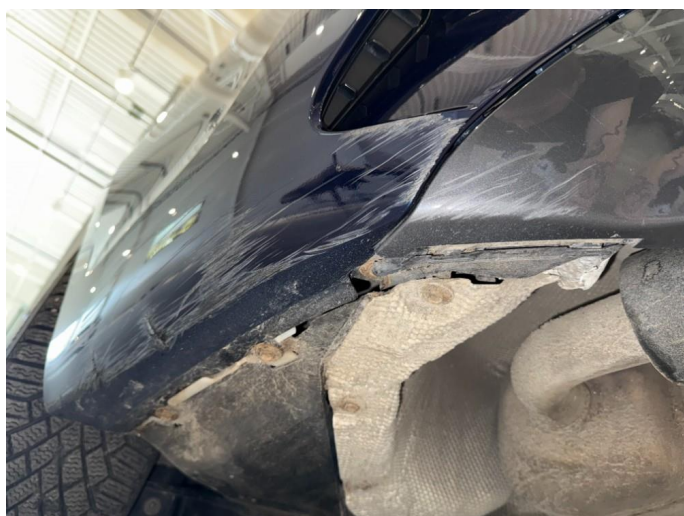
| Punkt | | Beskrivelse | Plassering |
|---|---|---|---|
| 1.2 | Under bil | Skade under støtfanger venstre side bak | |

1.2 Skade under støtfanger venstre side bak

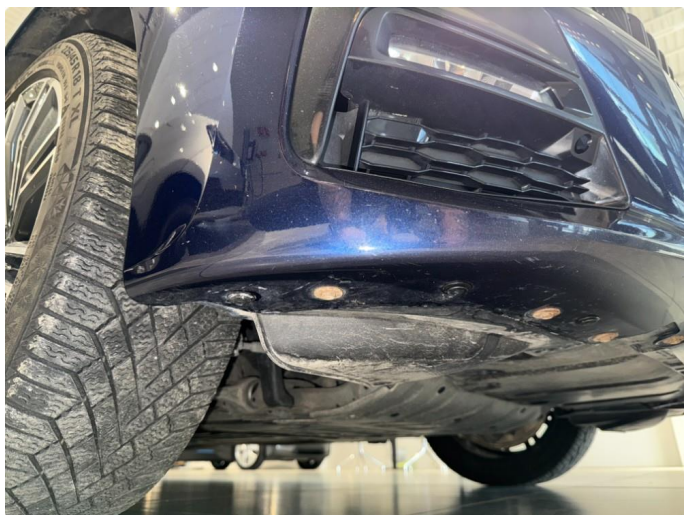
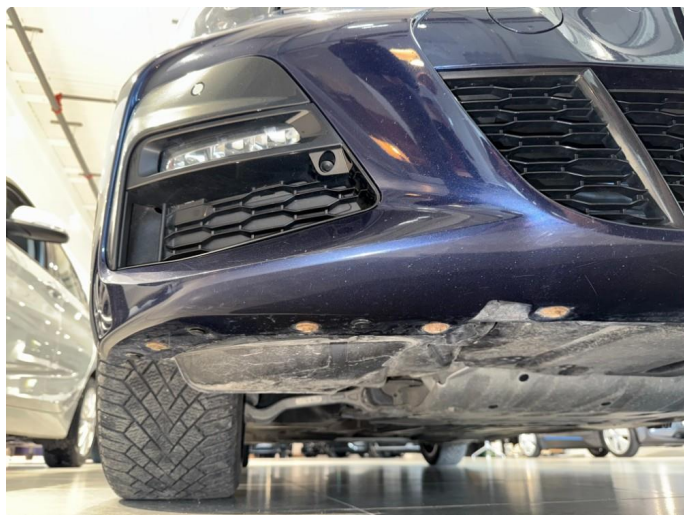
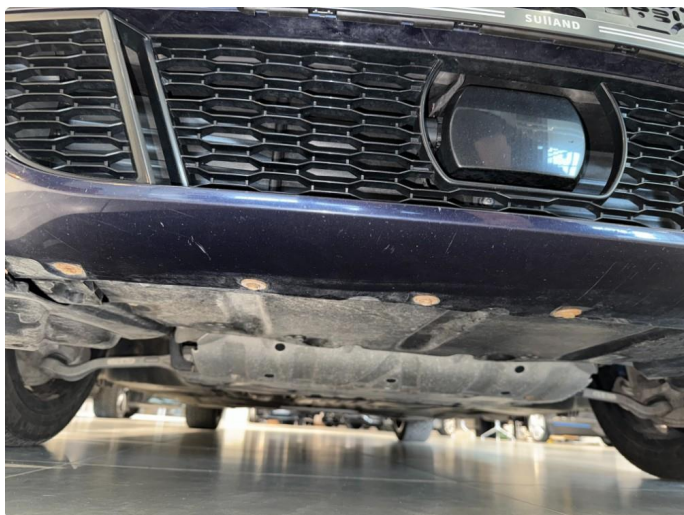
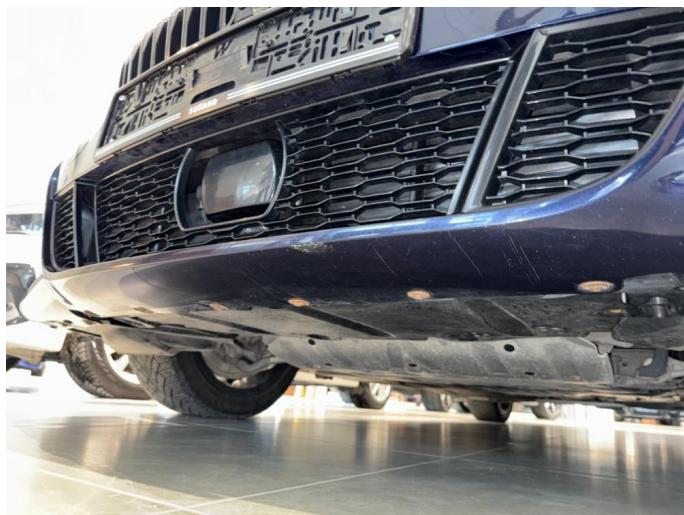
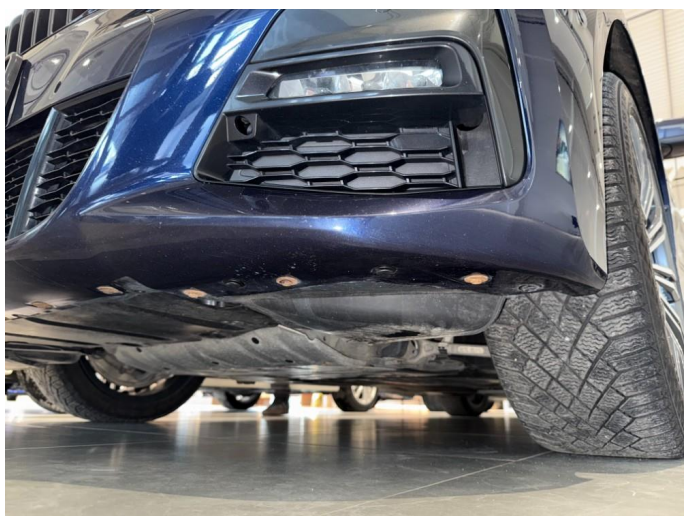
| Punkt | | Beskrivelse | Plassering |
|---|---|---|---|
| 1.3 | Under bil | Noe sår/riper under støtfanger foran | |

1.3 Noe sår/riper under støtfanger foran

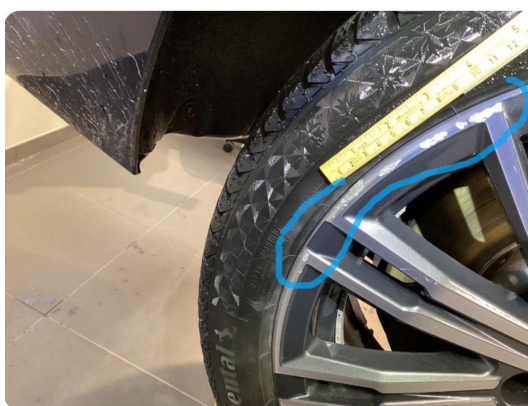
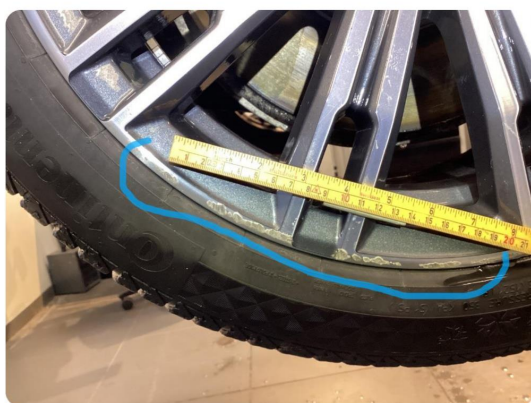
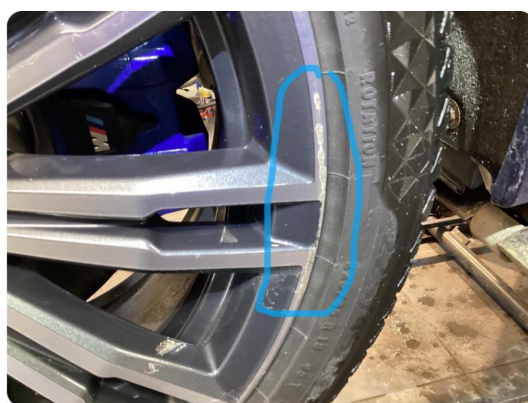
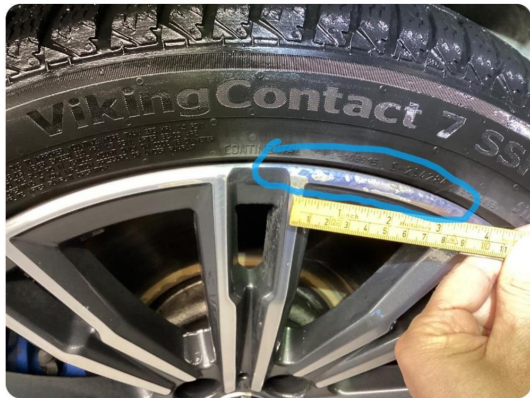
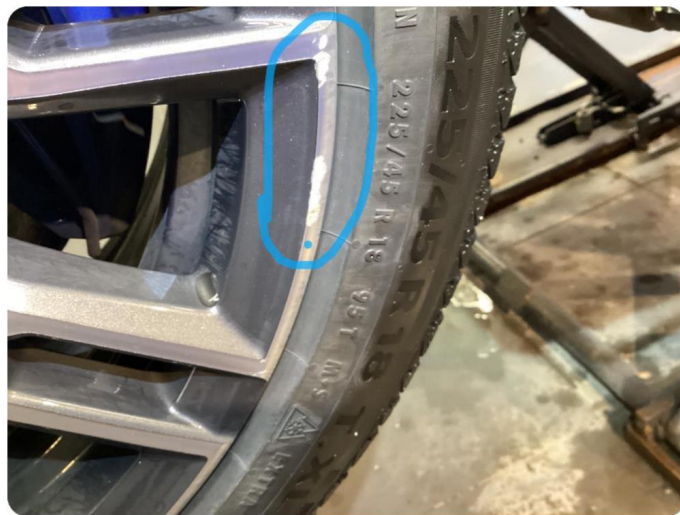
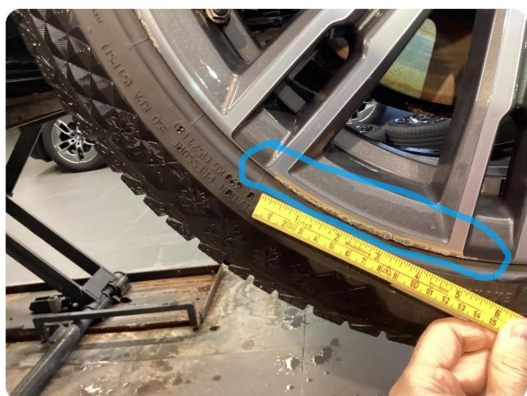
| Punkt | | Beskrivelse | Plassering |
|---|---|---|---|
| 1.4 | Dekk/Felger | Vinterfelger kant kjørt | |

1.4 Vinterfelger kant kjørt

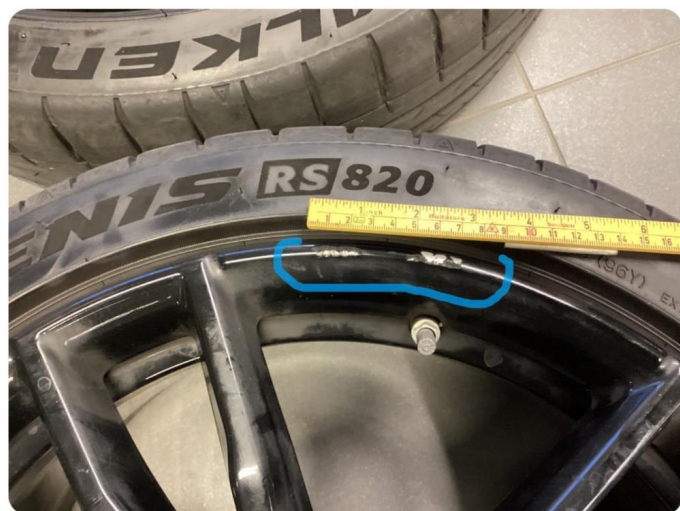
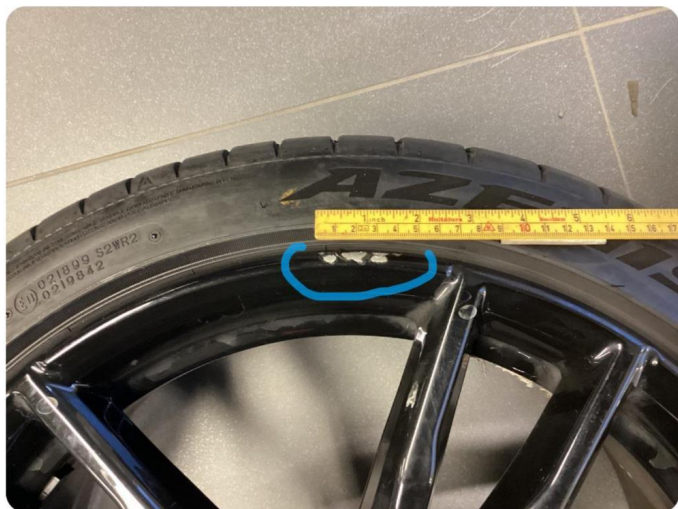
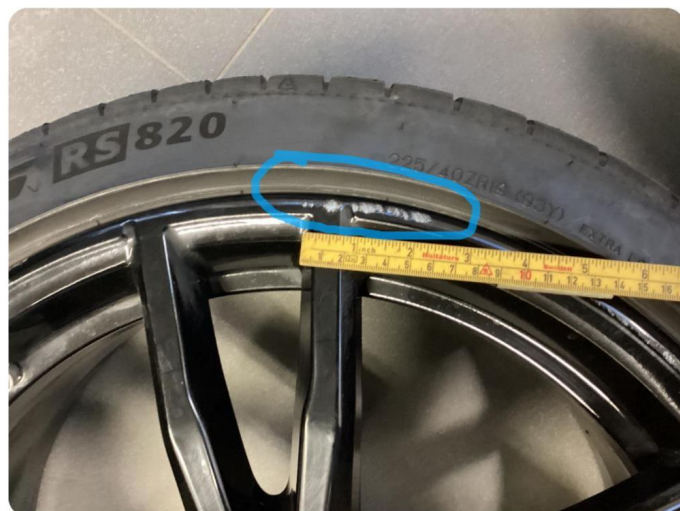
| Punkt | | Beskrivelse | Plassering |
|---|---|---|---|
| 1.5 | Dekk/Felger | 3/4 Sommerfelger kant kjørt | |

1.5 3/4 Sommerfelger kant kjørt
