**VOLVO XC60 T8 TWIN ENGINE 4WD**
**TESTDATO: 12.12.2024**
**KODE: 1590568**

<b>LJ72880</b>

NBF Tilstandsrapport er utarbeidet av Norges Bilbransjeforbund og Forbrukerrådet.

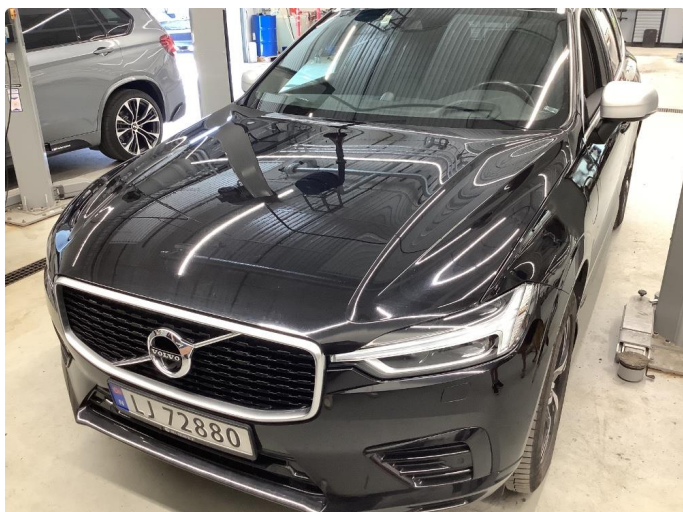
1.1 Sår/riper rundt om på bilen. Normalt for år/km.

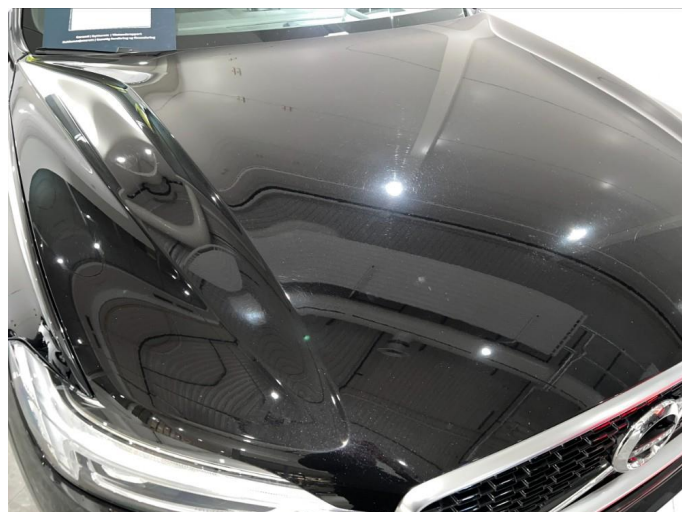
1.2 En del sår/riper rundt om på panser, det meste ser ut som vaske riper. Normalt for kilometer.

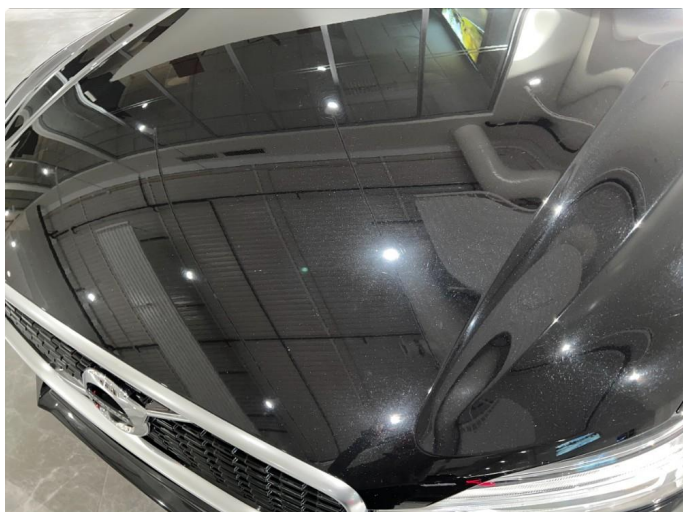
1.2 En del sår/riper rundt om på panser, det meste ser ut som vaske riper. Normalt for kilometer.

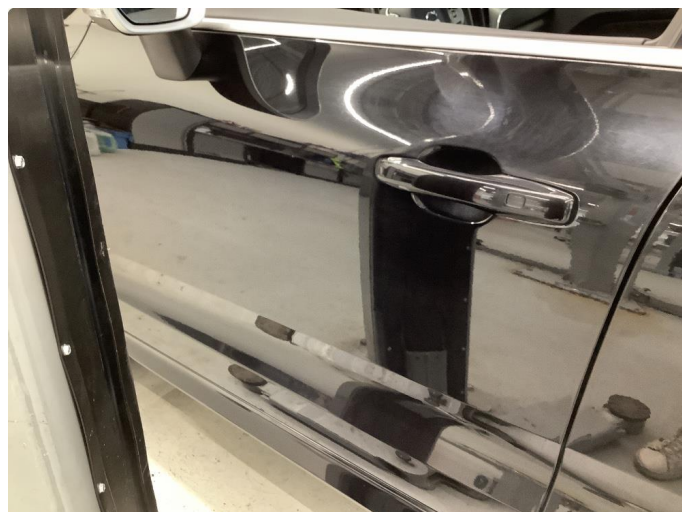
1.3 Riper

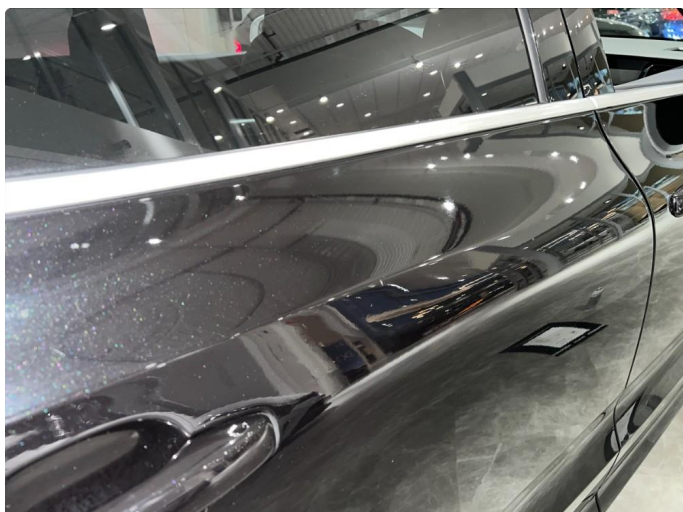
1.4 Sår/riper rundt om på dører. Normalt for år/km.

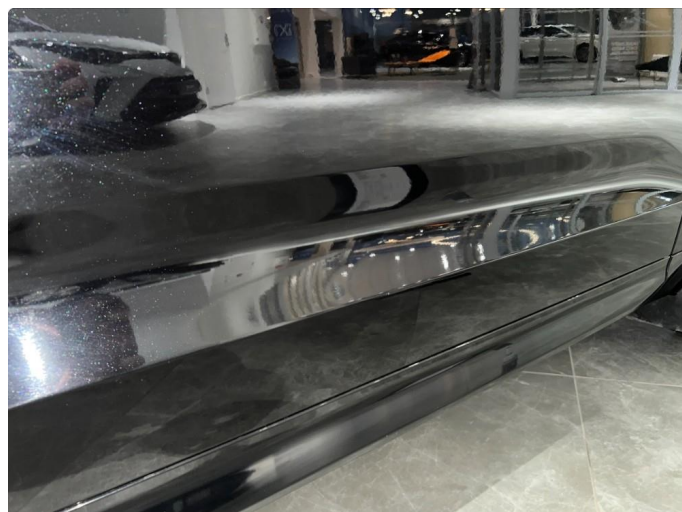
1.4 Sår/riper rundt om på dører. Normalt for år/km.

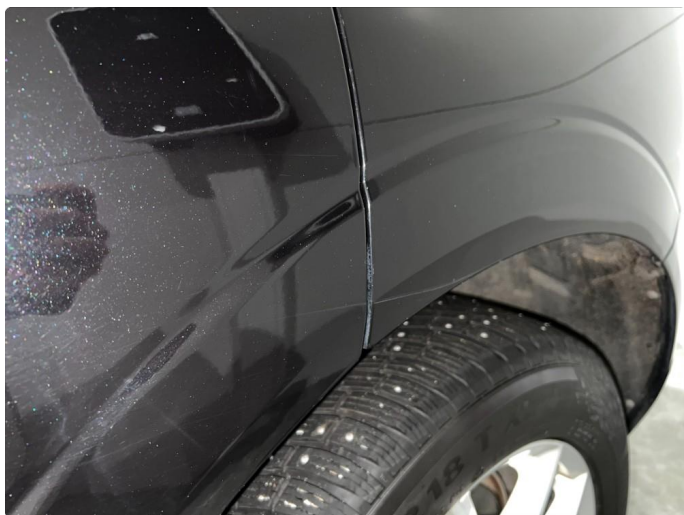
1.4 Sår/riper rundt om på dører. Normalt for år/km.

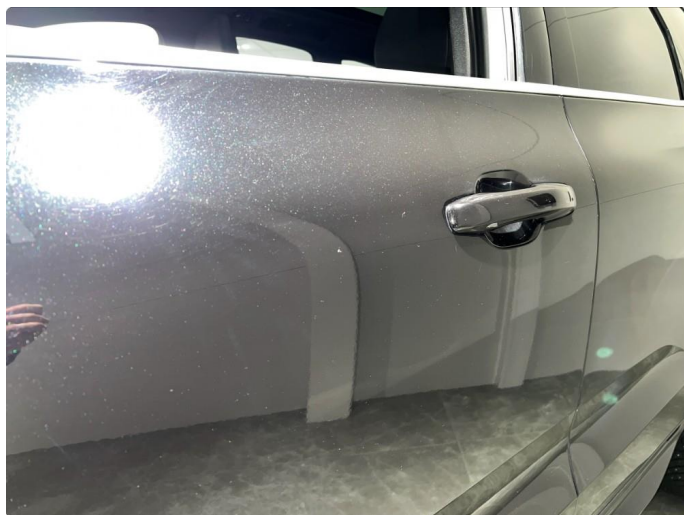
1.4 Sår/riper rundt om på dører. Normalt for år/km.

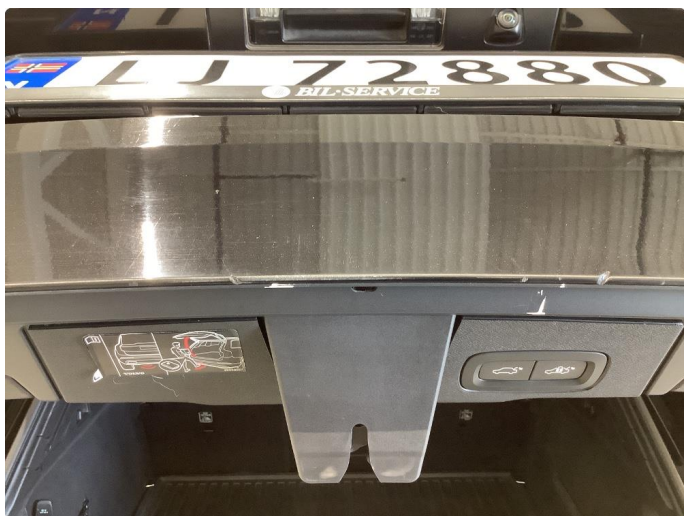
1.5 Skade

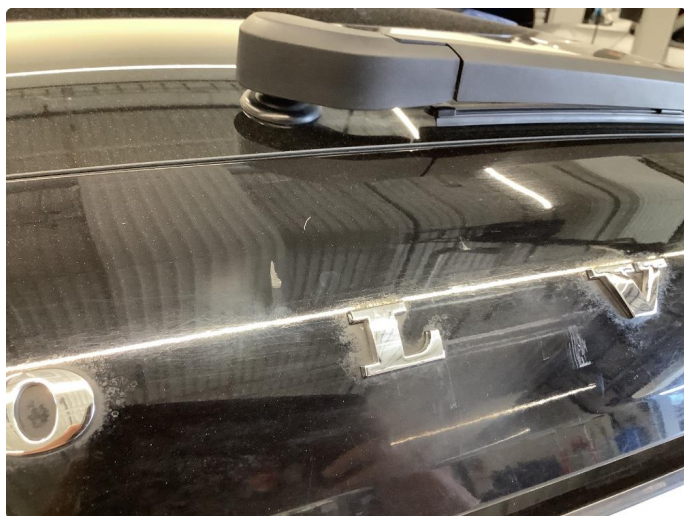
1.6 Skade

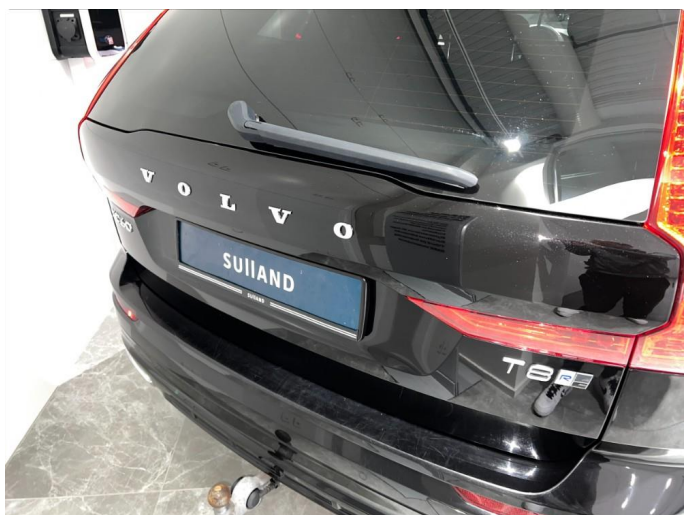
1.7 Bakluke delvis opp lakkert, ser ok ut.

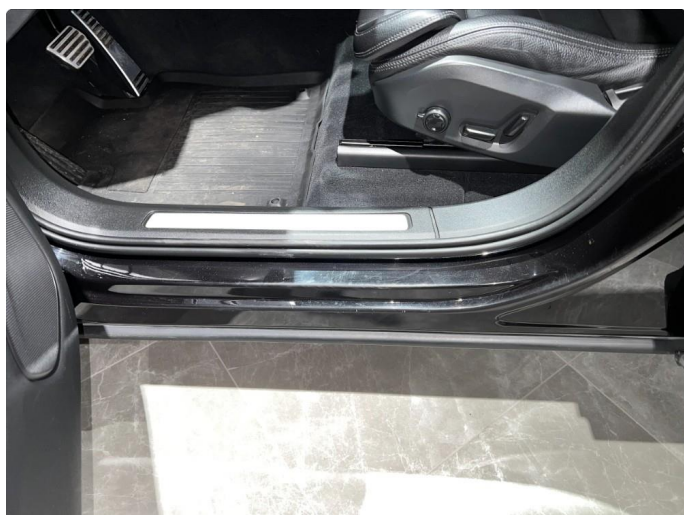
1.8 Sår/riper i dørsterskler, normalt for år/km.

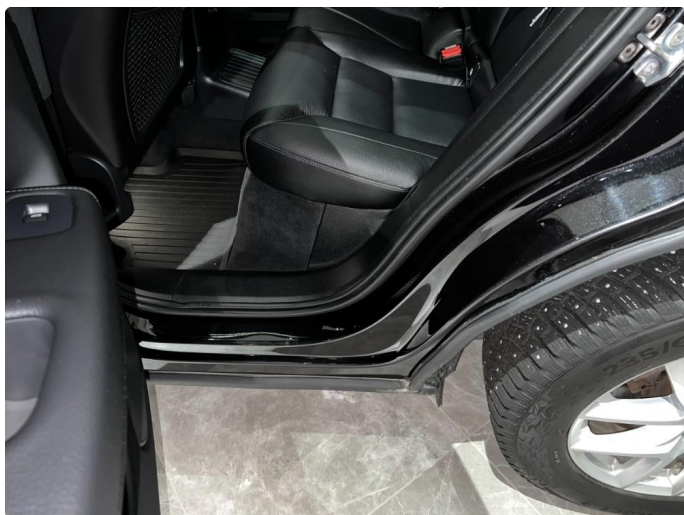
1.8 Sår/riper i dørterskler, normalt for år/km.

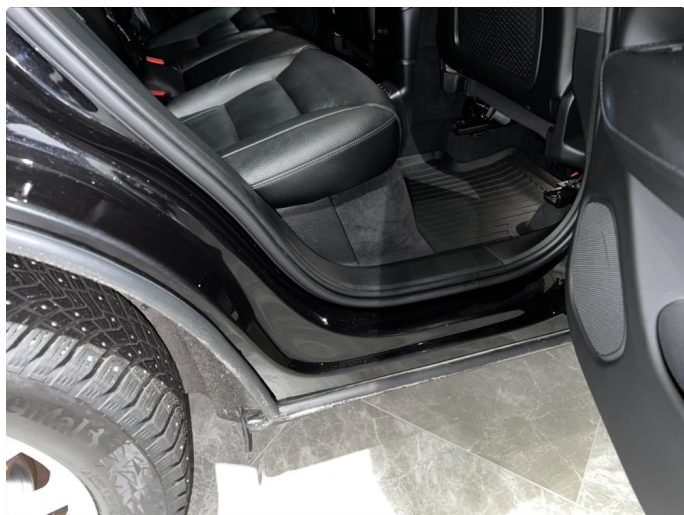
1.8 Sår/riper i dørterskler, normalt for år/km.

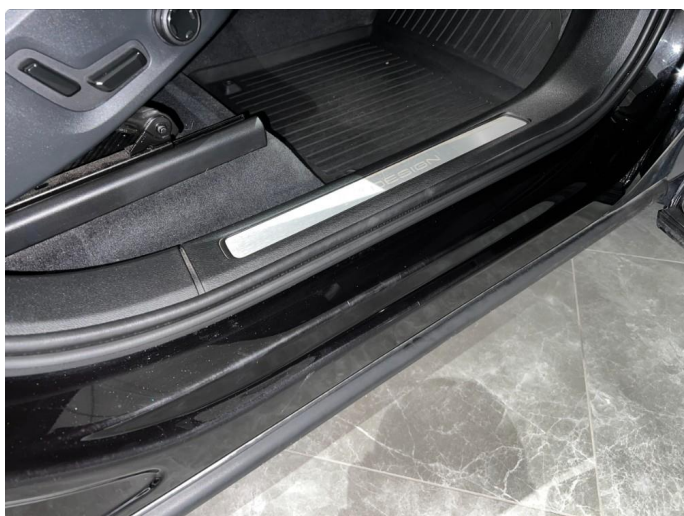
1.8 Sår/riper i dørterskler, normalt for år/km.

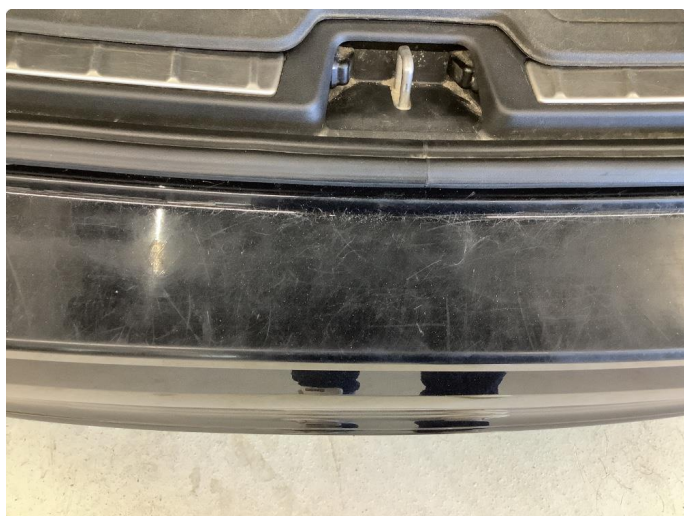
1.9 Riper

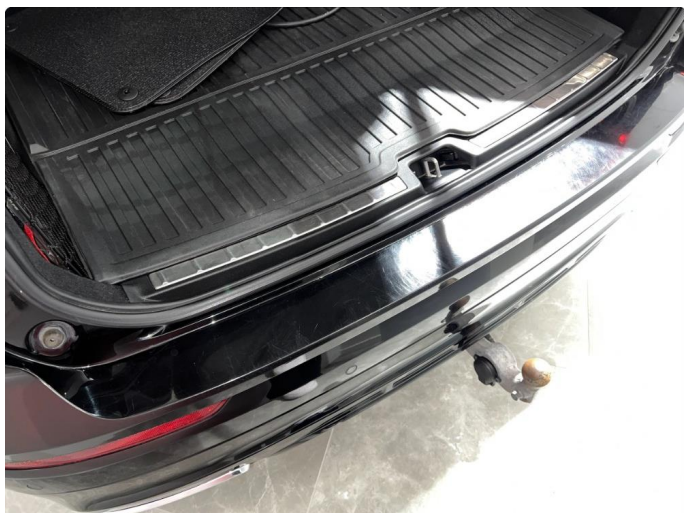
1.10 Sår/riper.

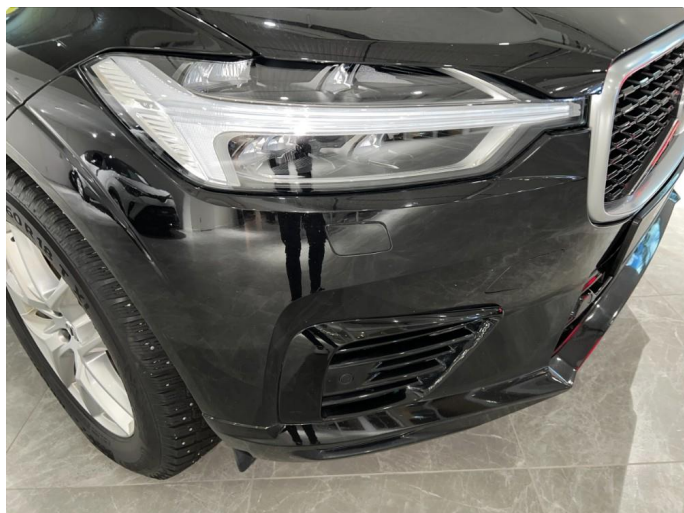
1.11 Noe stensprut/sår rundt om på støtfanger foran

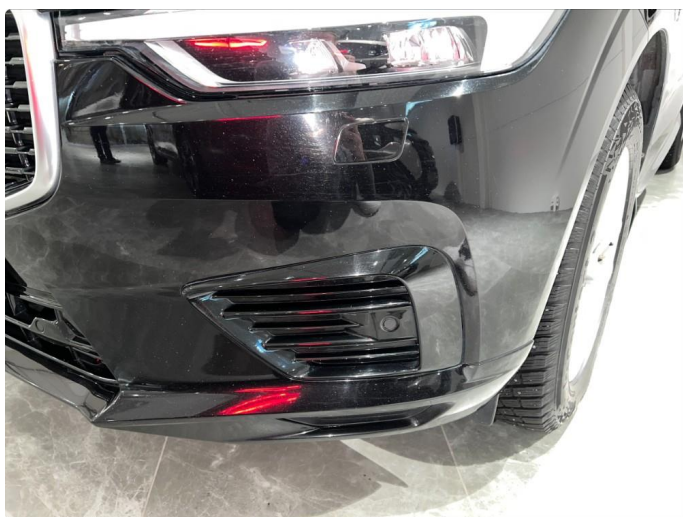
1.11 Noe stensprut/sår rundt om på støtfanger foran

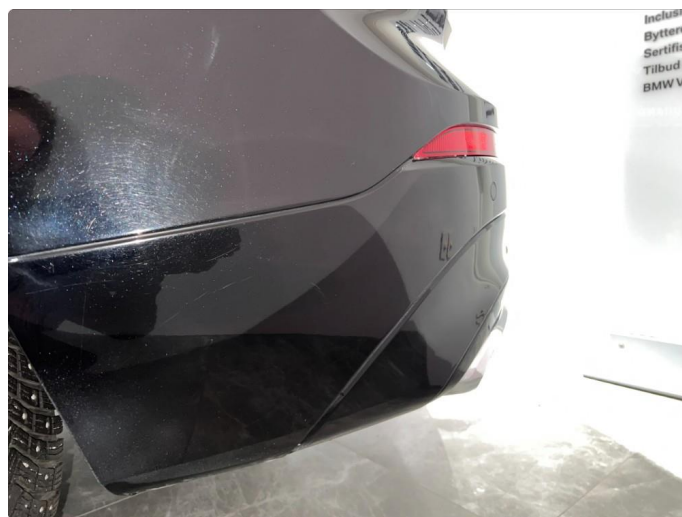
1.12 Sår/riper rundt om på støtfanger bak.

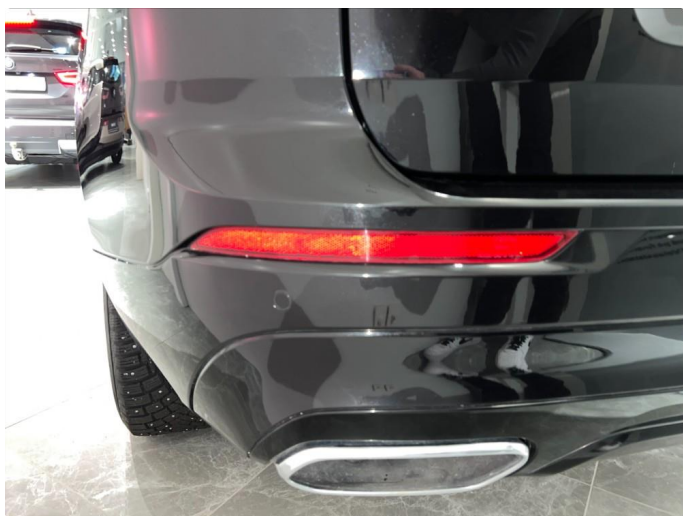
1.12 Sår/riper rundt om på støtfanger bak.

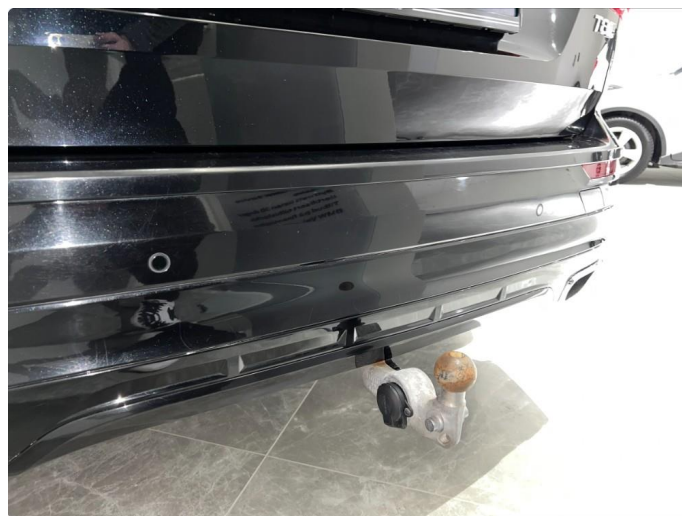
1.12 Sår/riper rundt om på støtfanger bak.

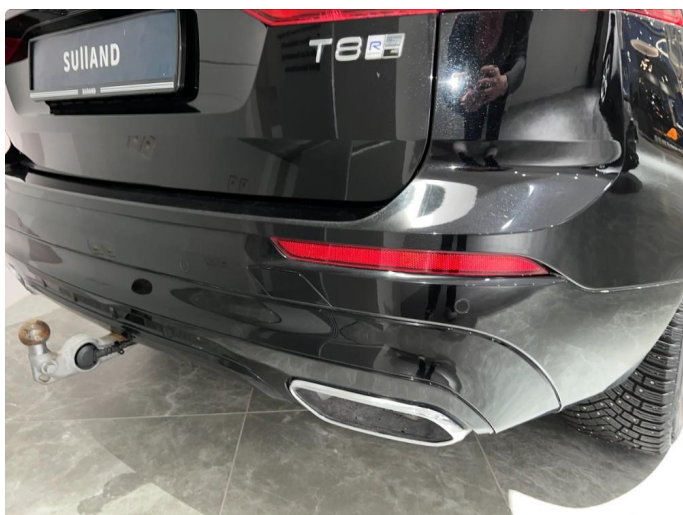
1.12 Sår/riper rundt om på støtfanger bak.

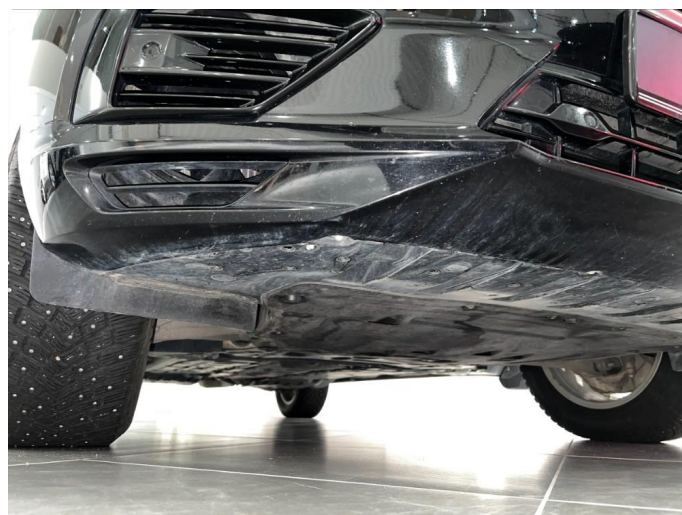
1.13 Ripper på underside.

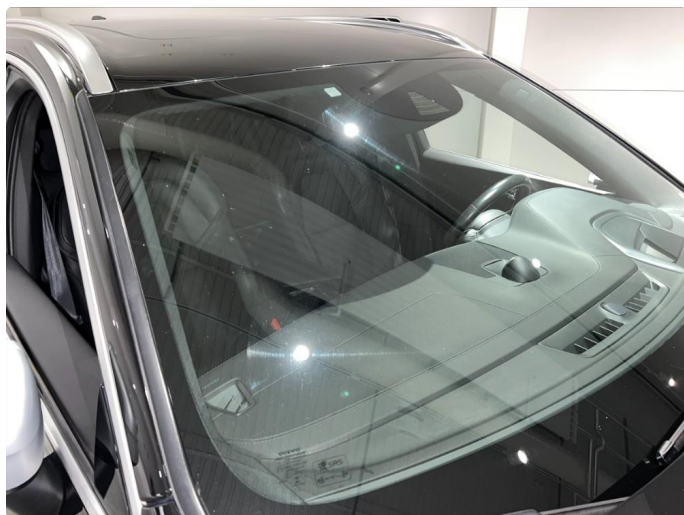
1.15 Noe stensprut/slitasje på frontruten.

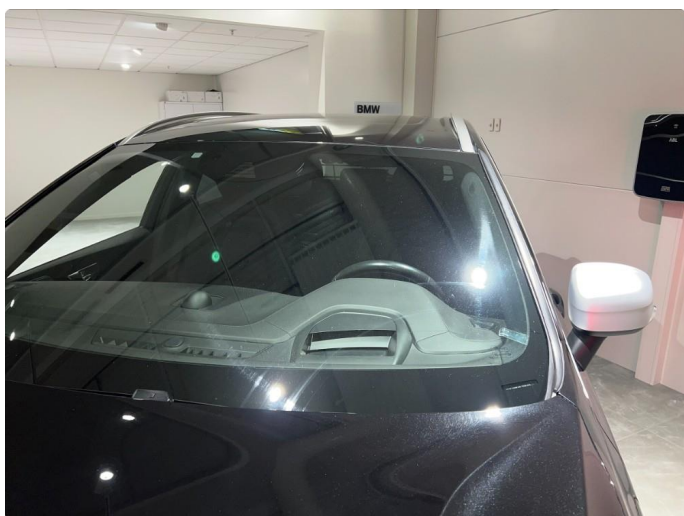
1.15 Noe stensprut/slitasje på frontruten.

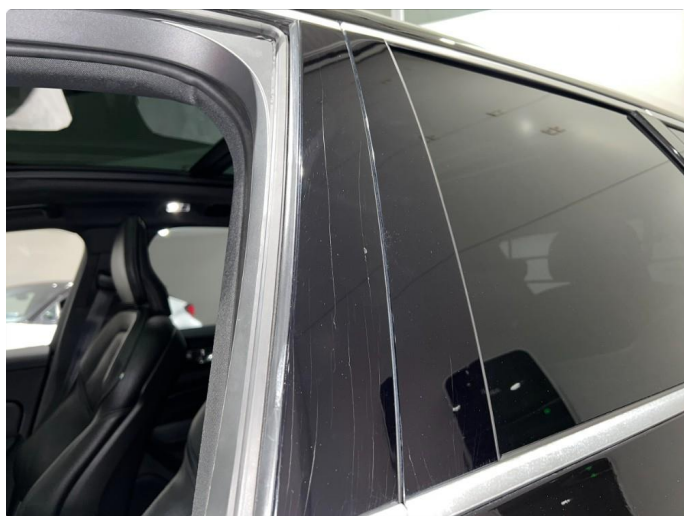
1.16 Krakelering/sprekker i pyntelister.

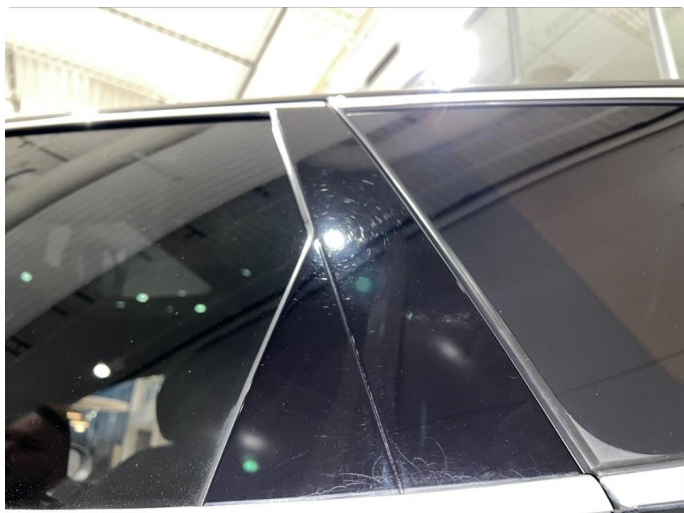
1.16 Krakelering/sprekker i pyntelister.

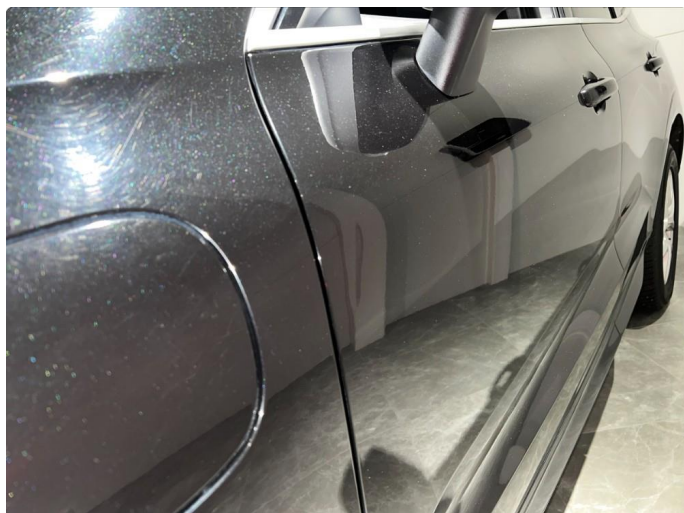
1.17 Sår/riper på ladeluke.

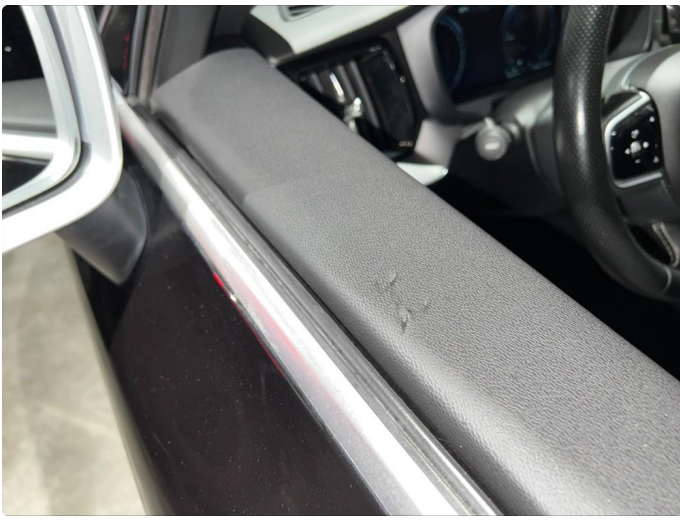
2.1 Hakk i dørtrekk.
